高圧ガス事故概要報告

整理番号 2020-254	事故の呼称 原料槽の溶断作業におけるガス溶断器ホース火災		
事故発生日時 2020年8月21日(金) 09時05分	事故発生場所 北海道 室蘭市	事故発生事象 1次)爆発 2次)	事故発生原因 主)誤操作など 副)
施設名称 溶接、溶断 の設備	機器 アセチレン ホース	材質 内 管 耐ガス成分合成ゴム、 補強層 高張力合成繊維、 外 被 耐オゾン性、耐候性合成ゴム	概略の寸法 内径 9.5mm、 外径 16.5mm、 長さ 20,600mm
ガスの種類および名称 可燃性ガス(アセチレン)、	高圧ガス製造能力 — (消費)	常用圧力 —MPa (消費)	常用温度 —℃ (消費)
被害状況(人的被害、物的被害) 人的被害:重傷1名、軽傷1名 物的被害:中型切断機、ホース、乾式安全器、逆火防止器、圧力調整器の破損			
<p>事故の概要</p> <p>原料槽の補修工事開始時に、建屋の2階において、作業者が点火ライターで切断器に着火を試みたが、着火しなかった(図1、図2参照)。1階の圧力調整器の圧力を確認するため、切断器からアセチレンホースおよび酸素ホースを抜いた瞬間に、アセチレンホースが破裂した(図3～図5参照)。破裂によりホースが容器側に設置した逆火防止弁のカップリング部から吹き飛んだため、カップリング部から5cm程度の火炎が発生した。また、アセチレンホースの破裂音により、現場で火気監視に従事していた2名の火気監視人が耳鳴りの症状で被災した(重傷1名、軽傷1名)。</p> <p>以下、事故の概要を時系列で記す。</p> <p>08時15分 全体朝礼、当日作業のTBM、KYなどを実施した。</p> <p>08時50分 補修工事の現場に到着し、始業前点検を実施した。</p> <p>09時05分 協力会社の作業者が、点火ライターでガス切断器に着火しようとしたが、着火しなかったため、圧力調整器の圧力を確認しようとして、切断器からアセチレンホースおよび酸素ホースを抜いた瞬間、アセチレンホースが破裂した。 建屋内に粉塵が舞ったため、作業者全員が建屋外へ退避した。 避難するとき、作業者がアセチレン容器の圧力調整器(2次側)付近に5cm程度の炎を見つけた。 作業者は、アセチレン容器の容器バルブを閉めて消火した。</p> <p>09時17分 火気監視人2名のうち1名が座り込み、耳鳴りがすると申し出たため、工事責任者は救急車を要請した。</p> <p>10時20分 警察が入構し、実況見分を実施した。</p> <p>14時00分 公設消防、労働基準監督署、振興局が入構し、現地確認と聴取を実施した。</p>

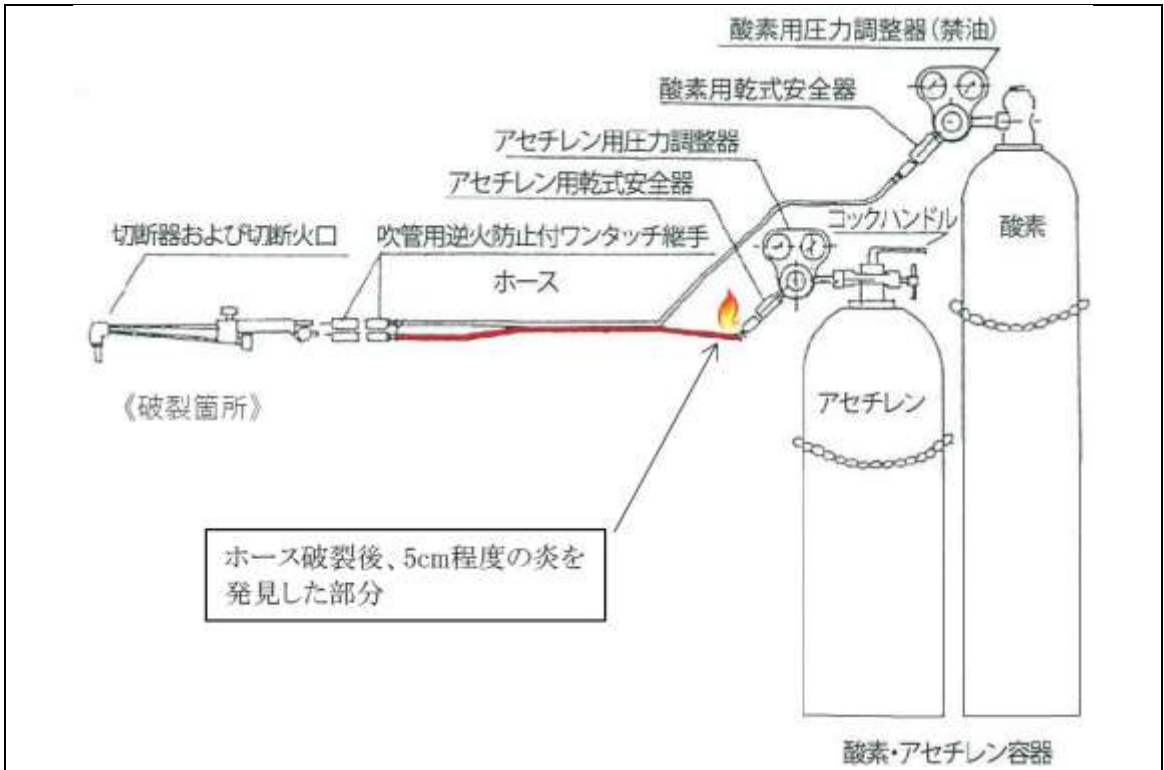
図3 ガス切断設備の構成(炎は発見した部分)

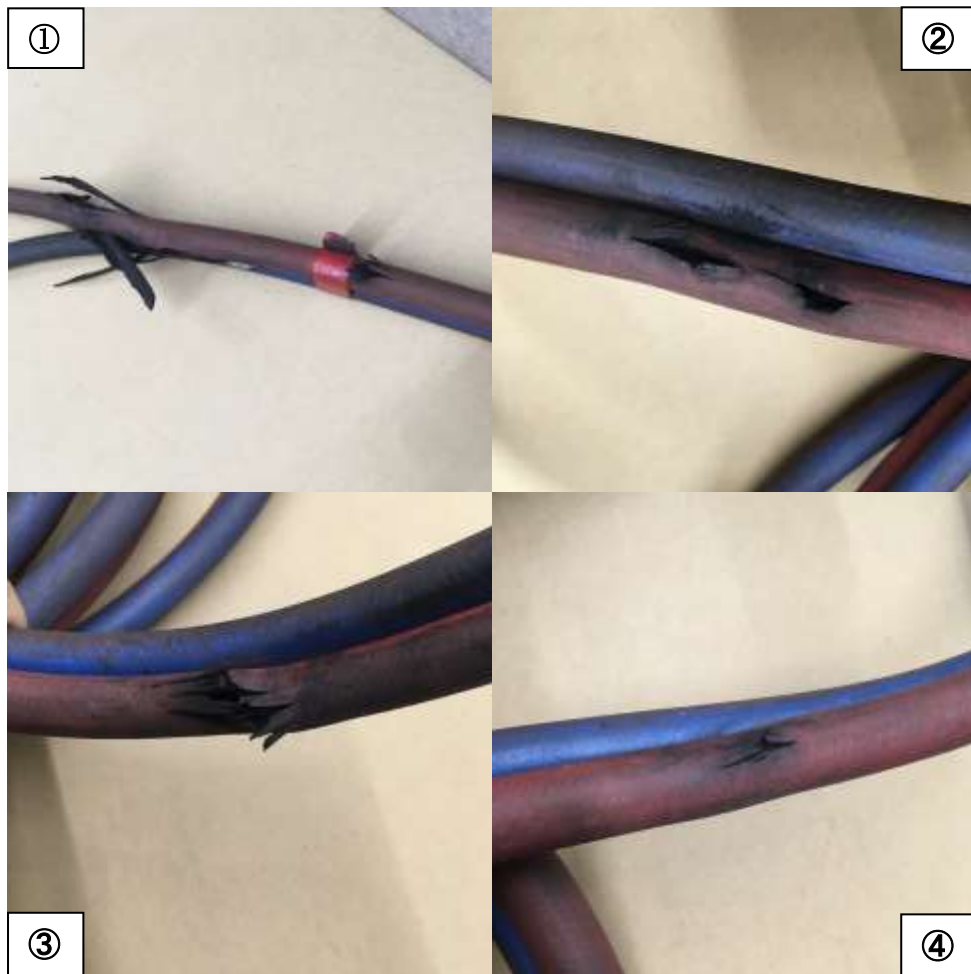
<p>ース内部は空気雰囲気となっていた。トーチおよびホース内の空気を放出し、アセチレンガス雰囲気とするには、トーチおよびホースの長さからアセチレンガスを 10～14 秒ほど流す必要があった。しかし、アセチレンガスは 1～2 秒ほどしか流されなかったため、トーチ先端にはアセチレンガスが到達しておらず、着火しなかったと推定される。</p> <p>(2) 切断器からホースを抜いた理由</p> <p>作業員は、着火しなかったため、圧力調整器で圧力調整を行うために、吹管用逆火防止付きワンタッチ継手(以下、「ワンタッチ継手」という)を操作し、切断器からアセチレンホースおよび酸素ホースを外した。逆火を防ぐことと、置いたトーチがホースの癖により動くことを嫌ったために外したと考える。ワンタッチ継手の切断器側は逆火防止、ホース側には遮断機能が備わっている。</p> <p>(3) アセチレンホース破裂の原因</p> <p>アセチレンホースおよび酸素ホースは、切断機本体側にはワンタッチ継手、圧力調整器側には乾式安全器が設置されており、二重に逆火防止対策が図られていた。ワンタッチ継手の切断機側およびホース側にすずの付着がなく、容器側に設置されているアセチレン乾式安全器のホース側に多量のすずの付着があることを確認した。このため、吹管からの逆火ではなく、燃焼範囲はホースから乾式安全器までと判断した。</p> <p>パージ不足であったため、アセチレンホース内はアセチレンガスと空気の混合ガスが生成され、爆発が起こりやすい条件となっていた。切断器からアセチレンホースを抜いた際、何らかの着火源(静電気、異物など)によって着火し、爆発によりホース内の圧力が急激に上昇して、破裂に至ったと推定される。</p> <p>なお、圧力調整器の弁体に異物の付着が確認され、アセチレンガス供給時に、ハンドルフリーの状態では出口側圧力が上昇することを確認した。また、アセチレン側のワンタッチ継手を切断機側から加圧すると、逆止弁の漏れが確認された(圧力 0.01MPa 程度で発生)。いずれも事故との関連は不明である。</p>
<p>事業所側で講じた対策(再発防止対策)</p> <ol style="list-style-type: none"> <li>① 作業前の日常点検表を改訂し、パージ確認チェック欄を追記した。</li> <li>② 協力会社の作業員にガス切断器のパージの重要性を再教育し、他の工事業者に対しては周知会を実施した。</li> <li>③ ガスパージに関する規定の見直しを行い、空気を抜くために十分にパージを行うため、ガス溶断器日常および使用前点検票に「アセチレンホースのパージを十分実施したか(匂いなどで確認)」を明記した。</li> </ol>

図4 破裂したホース  
 切断機側→①→②→③→④→容器側

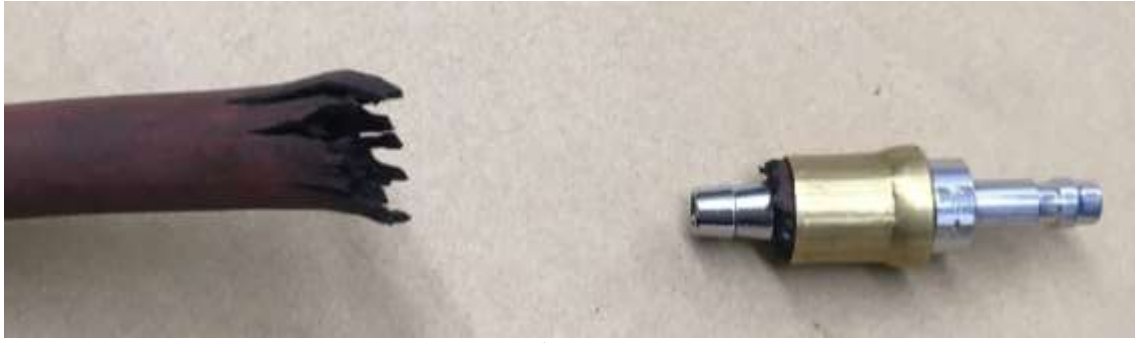
図 5 ホース破裂後に炎を発見した箇所
