高圧ガス事故概要報告

整理番号 2020-274	事故の呼称 合わせ板ガラスを圧着するオートクレーブからの出火		
事故発生日時 2020年8月27日(木) 8時50分	事故発生場所 茨城県 神栖市	事故発生事象 1次)火災	事故発生原因 主)操作基準等の不備
施設名称 圧縮空気製造施設	機器 オートクレーブ	材質 ASME SA516 Gr70	概略の寸法 外径 3052mm 長さ 7840mm 容積 50 m ³
ガスの種類および名称 支燃性ガス(空気)	高圧ガス製造能力 7,566.3 m ³ /日	常用圧力 1.35MPa	常用温度 150°C
被害状況(人的被害、物的被害) 人的被害:なし 物的被害:ヒーター、クーラー、ガラス製品の焼損			
事故の概要 <p>圧縮空気を使用したオートクレーブ(図1、図2参照)で、安全弁が作動し、放出管から煙を伴った圧縮空気が漏れ出した。オートクレーブ内には煤が付着しており、公設消防により火災と判定された。</p> <p>以下、事故の概要を時系列で記す。</p> <p>6時10分 協力会社運転員 A は合わせ板ガラス圧着工程として、No.2 オートクレーブの運転を開始した(11時10分終了予定)。</p> <p>8時37分頃 温度異常アラームが鳴った為、協力会社運転員 B が操作盤の表示において、オートクレーブ運転温度が通常である 135°Cより高くなっていることを確認した。</p> <p>8時39分 運転員 B は当該職場のリーダーへ電話連絡を行った。</p> <p>8時42分頃 連絡を受けた協力会社リーダーおよび社員が現場へ駆けつけ、操作盤の表示において、運転温度が 170°C程度まで上昇していることを確認した。</p> <p>ほぼ同時にオートクレーブ内の内部圧力上昇により安全弁(設定圧 1.5MPa)が作動した。</p> <p>8時45分頃 リーダーはオートクレーブ内部の圧力を下げるため、手動で圧力調整弁を全開とし、オートクレーブ内の圧力が降下することを確認した。直後に社員が圧抜きラインにあるサイレンサーから白っぽい煙が出ている事に気づき、保安センターへ緊急通報した。</p> <p>9時10分 運転課課長、環境安全部員が現場へ到着し、外部から火災等確認できなかったが、状況判断より保安センター経由で消防へ通報を行った。</p> <p>9時57分 公設消防が到着した。</p> <p>10時25分 リーダーはオートクレーブの圧抜き開始した。 (臭気あり)</p> <p>10時30分 リーダーはオートクレーブを開放した。</p> <p>10時34分 公設消防が火災と判定した。</p> <p>10時51分 公設消防が退場した。</p>

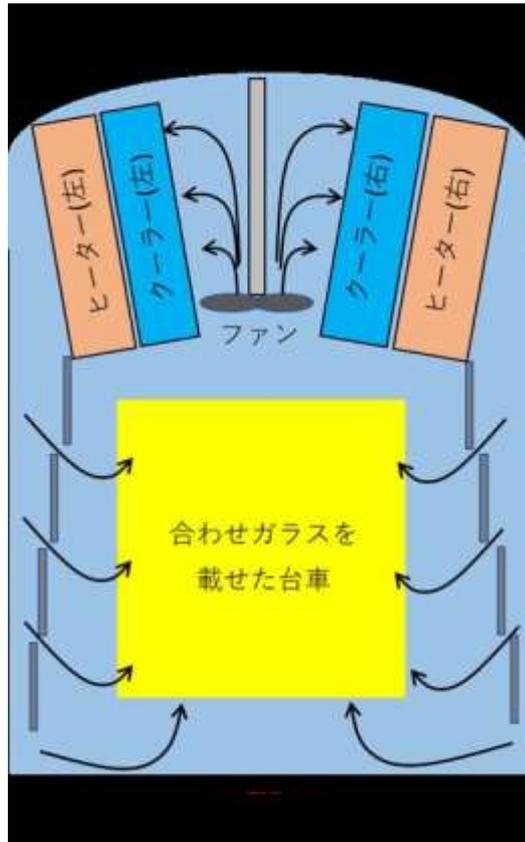
図3 オートクレーブ内の空気循環概略図
 (オートクレーブを上面から見た図。矢印はオートクレーブ内の気流を示す。)

以下の①から⑤により、クーラーのフィンに異物(可塑剤、パウダー(緩衝材)、断熱材)が目詰まりし、ヒーターで加熱されることで異物が発火し、その異物がオートクレーブ内気流(図3参照)に乗り手前側に移動、手前側の工程台車にある固定ロープや合わせ板ガラスよりはみ出した樹脂膜に着火、延焼したと推定する。

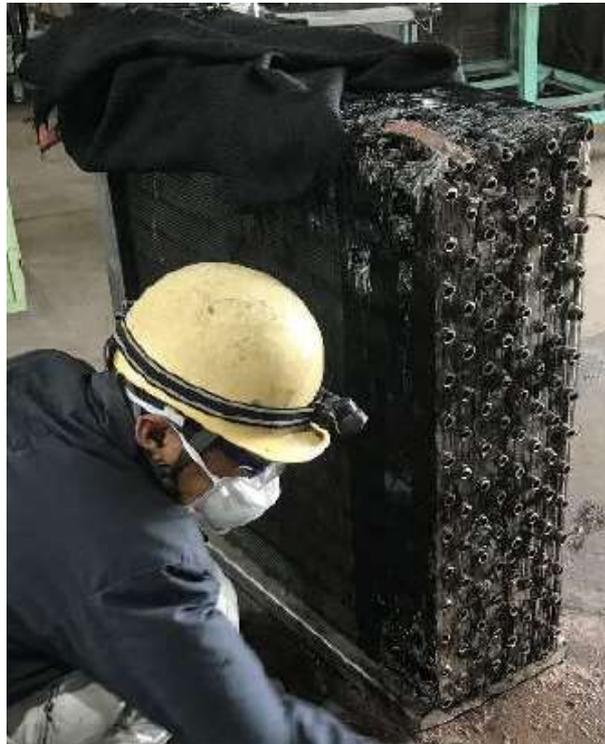
図4 火災後のクーラー外観

- ① クーラーのヒーター側にあるフィン(純アルミニウム(推定):融点約660℃)の一部が溶損していた(図4参照)。
- ② クーラーは、1回/2月の頻度で外観の目視点検を実施していたが、事故後に解体調査を行ったところ、クーラー内側のフィンに多数の異物が付着していることが分かった(図5参照)。異物は繊維質と黄色、黒色部分が絡み合っていた。異物の成分を分析した結果、繊維質のものは断熱材で、黄色の部分はパウダーを主成分とした混合物であった。黒色の部分は火災により発生した煤と推測された。
- ③ クーラーは、ヒーターに近接した場所にあるため、ヒーターからの輻射熱を常に受ける環境であった。また、クーラーのフィンに異物が多量に付着していたため、空気の循環による冷却効果が低下し、表面温度が上昇したと考えられる。ヒーター本体の表面温度は、340℃程度であることが分かっている。
- ④ クーラーに付着した異物が発火温度を超え、発火したと推測する。クーラーに付着した異物の熱重量示差熱(TG-DTA)分析結果から、295℃付近にて発熱反応が起こっていることが確認された。この発熱により異物に対する蓄熱が進み、発火温度を超えたのではないかと推測される。
- ⑤ 発火した異物がオートクレーブの気流に乗り、手前側から合わせガラスを載せた台車にある固定ロープやはみ出した樹脂膜に着火、延焼した。

- クーラーの目詰まりを定量的に把握するため、1回/月の頻度でオートクレーブ内の風速測定を行い、下限風速以上であることを確認している。下回った場合には、予備品への交換を行う。
- クーラーの仕様を見直し、異物が蓄積されにくい、フィン間隔の広いクーラーへ変更した。

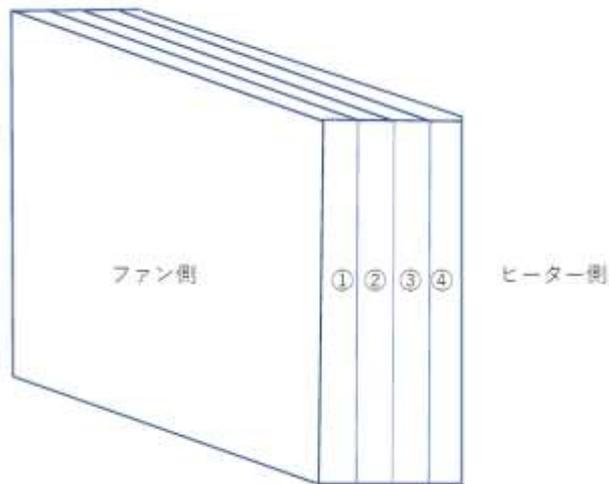
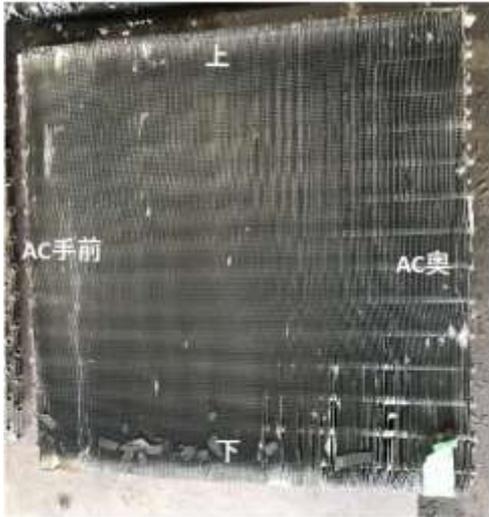
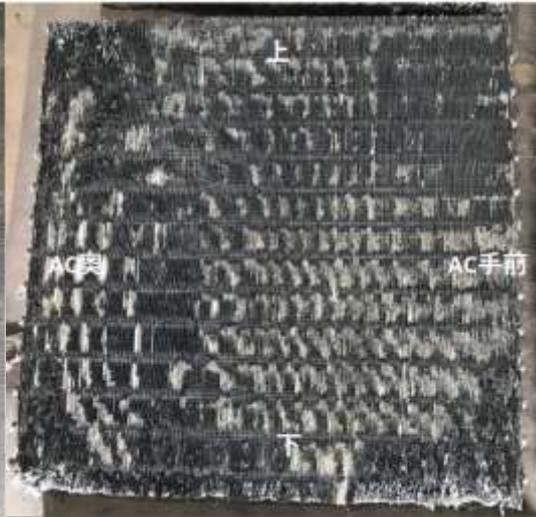
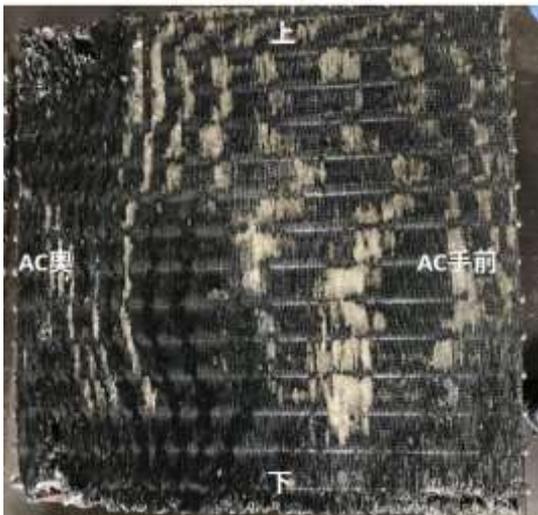
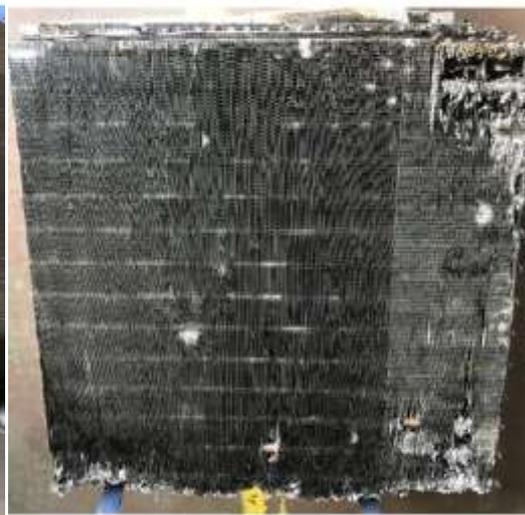
図5 クーラーフィンの溶損および目詰まり状況
 (①ファン側および④ヒーター側は外観による目視確認が可能である。その他の部分は事故後の切断面であり、事故時には目視検査ができない。)

事故後の調査において、設備保全部門と運転部門で互いに、クーラーフィンへのエアブローについて担当する認識がなかったため、マニュアルに記載されていたエアブローが実施されていなかったことが判明した。なお、事故時のようにフィンに異物が大量についてしまった状況では、エアブローでは取り除くことはできないと考えられる。
