## 高圧ガス事故概要報告

整理番号 2020-327	事故の呼称 灯油脱硫装置 ガス漏えい		
事故発生日時 2020年8月16日(日) 11時57分	事故発生場所 神奈川県 川崎市	事故発生事象 1次)漏えい① 2次)	事故発生原因 主)検査管理不良 副)
施設名称 水添脱硫装置 灯油脱硫装置	機器 ブリーダー弁*	材質 弁 体 S28C プラグ SFVC2A	概略の寸法 3/4B
ガスの種類および名称 可燃性ガス(水素)	高圧ガス製造能力 183,509,826 m <sup>3</sup> /日(事業所) 3,546,960 m <sup>3</sup> /日(装置)	常用圧力 5.7MPa	常用温度 71~427°C
被害状況(人的被害、物的被害) 人的被害:なし 物的被害:なし			
<b>事故の概要</b> プラント定期巡回中の運転員が、定常運転中の水添脱硫装置の熱交換器シェル側入口ブリーダー弁*から、噴霧状にガスが漏えいしている状態を発見した。また、ブリーダー弁のプラグは近くに落ちていた(図1および図2参照)。 ガス漏えい量は約 969 m <sup>3</sup> 、油漏えい量は約 4 リットルであった。			
以下、事故の概要を時系列で記す。			
03時00分	プラント定期巡回、異常なし。		
11時57分	プラント定期巡回中の運転員が、熱交換器 B のシェル側入口ブリーダー弁から、噴霧状にガスが漏えいしている状態を発見し、無線で班長に報告した。  班長は、すぐに現場を確認し、計器室のボードマンに 119 番通報を指示した。		
	班長と運転員は、ブリーダー弁をハンドル回しで増し締めしようとしたが、まったく閉まらなかった。		
	班長は、熱交換器 B、C をバイパスし、入口弁と出口弁を閉止するよう、運転員に指示した。		
12時04分	計器室のボードマンが、119 番通報した。		
12時10分	非常事態対策組織を設置した。		
12時19分	熱交換器 B、C のバイパス弁を開にし、入口弁と出口弁を閉止(バルブロック完了)することで漏えい停止を確認した。		
12時26分	自衛消防と共同防災が、現地に到着した。

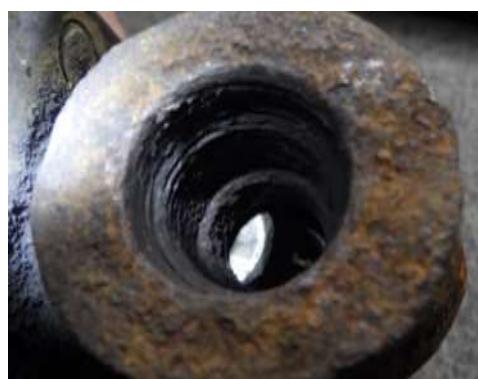
図3 ブリーダー弁の目視点検結果

ブリーダー弁の点検結果を以下の(1)～(3)に示す。点検結果から、ブリーダー弁操作時にスケールなどが噛み込み、圧力の上昇とともにシート漏れが発生したと考えられる。その後、ねじ山がほとんどなくなり、ねじ込み力が低下していたプラグに圧力がかかり、プラグが外れ、ガス漏えいに至ったと考えられる。

ブリーダー弁を取り外してプラグのねじ山を確認したところ、ねじ山はほとんどない状態であり、腐食、摩耗などの経年劣化による減肉と推定される(図 3 参照)。新品プラグをねじ込んでどの程度入るのか確認したところ、手廻しでは 1.5 周程度しか入らない状態であった。

プラグまたはキャップの取付けに関する判定基準(プラグのねじ込み度合)を今年度中に作成し、ブリーダー弁を使用した際に基準に則って取り付けるとともに、取付け不良を確認した場合は速やかに補修の計画を立てることを手順書に盛り込む。

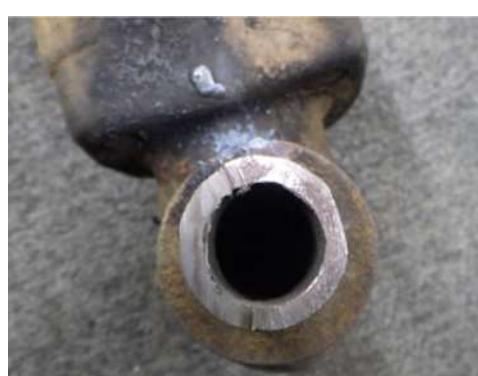
図4 ブリーダー弁の切断点検結果

ブリーダー配管切断部の残肉は十分であり、配管の減肉に起因する漏えいは考えられない(図 4 参照)。

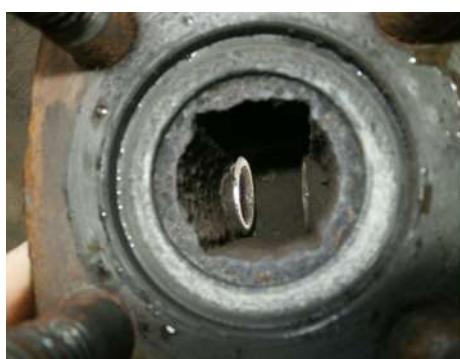
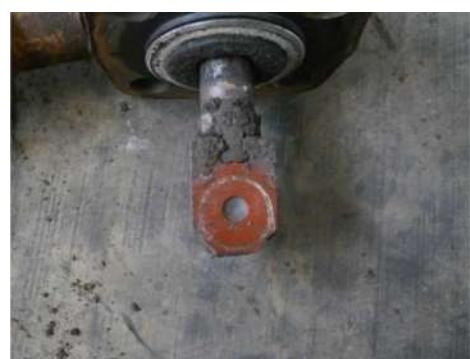
図5 ブリーダー弁の分解点検結果

ブリーダー弁を分解し、弁箱内部を点検した結果、薄く黒色のスケールが全体に付着していた。弁体と弁座の当たり面を点検するために、光明丹による接触面の検査を行うと、接触痕が薄く当たりが弱いように見える。弁箱と弁座に付着した汚れで接触痕が薄いことから、汚れを起因として弁がシート漏れをしていた可能性が高いと考えられる(図 5 参照)。
