高圧ガス事故概要報告

整理番号 2020-414	事故の呼称 在宅酸素火災事故		
事故発生日時 2020年11月18日(木) 16時04分	事故発生場所 大阪府 大阪市	事故発生事象 1次)火災 2次)	事故発生原因 主)その他(不明) 副)
施設名称 医療用 酸素の 吸入装置	機器 容器、附属品、 調整器など	材質 容器:アルミニウム合金製ライナー 一般複合容器 Oリング:ゴム クロロプレンゴム、 カバー 黄銅	概略の寸法 容器 内容積 2ℓ、 質量 1.3kg、 外径 100mm、 全長 360mm
ガスの種類および名称 支燃性ガス(酸素)	高圧ガス製造能力 — (消費)	常用圧力 19.6 MPa (容器の最高充填圧力)	常用温度 —℃ (消費)
被害状況(人的被害、物的被害) 人的被害:軽傷1名 物的被害:住居の天井と壁 1㎡焼損			
<p>事故の概要</p> <p>患者が、在宅酸素を吸入する準備のため、携帯用酸素容器(以下「容器」という)に呼吸同調式圧力調整器(以下「調整器」という)の接続を行った(図1参照)。しかし、在宅酸素事業者(以下「事業者」という)の従業員の支援を仰ぐ必要があり、従業員は16時に患者宅に到着した。その直後、持参した別の調整器を従業員が容器と接続した。</p> <p>従業員が、容器バルブを開き、調整器の起動のため、運転スイッチを入れたところ、容器バルブと調整器の接続部付近から発火した。容器バルブの閉止ができず、火を噴いた状態で容器が転倒し、火災が発生した(図2参照)。患者が軽傷を負った他、住居の天井と側壁が焼損した。</p> <p>以下、事故の概要を時系列で記す。</p> <p>16時00分 従業員が、患者宅に到着した。</p> <p>16時02分頃 従業員が、患者が先に自ら容器に取り付けた調整器を取り外し、別の調整器との交換作業を開始した。</p> <p>16時04分頃 従業員が、交換作業を完了し、容器バルブを開け、その後、調整器の運転(電源)スイッチを入れた直後に、容器バルブと調整器の接続部付近から発火した。</p> <p>16時08分 従業員が、119番へ通報した(消防覚知)。</p> <p>16時15分 消防署が、放水を開始した。</p> <p>16時18分 消防署が、鎮圧した。</p> <p>16時42分 消防署が、鎮火を確認した。</p>

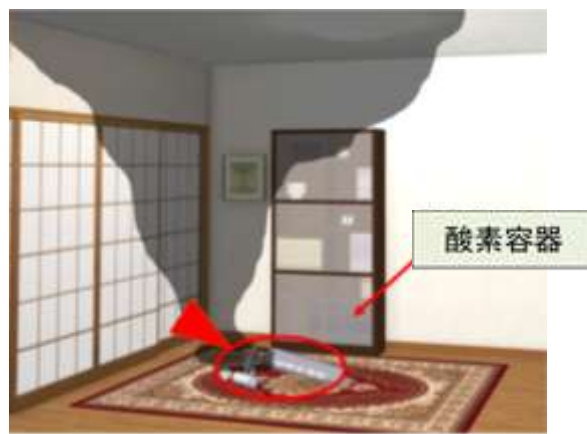
図 2 火災現場の概念図（大阪市消防局 提供）

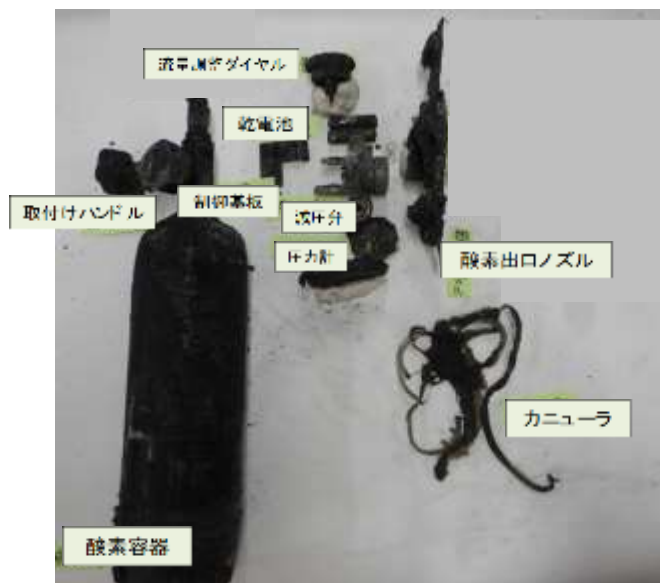
<p>事故発生原因の詳細</p> <p>事業者は、容器バルブと調整器に至る接続部(高圧部)で、断熱圧縮などにより可燃性異物に着火したとの推定を示し、大阪市消防局は、焼損状況と事故物件(図3参照)の鑑識結果から、容器バルブと調整器の接続部から減圧弁内部の間で、何からの可燃性異物が、酸素の断熱圧縮が原因で発火に至ったとの推定を示した。</p>

図 3 現場から回収された事故物件（大阪市消防局 提供）

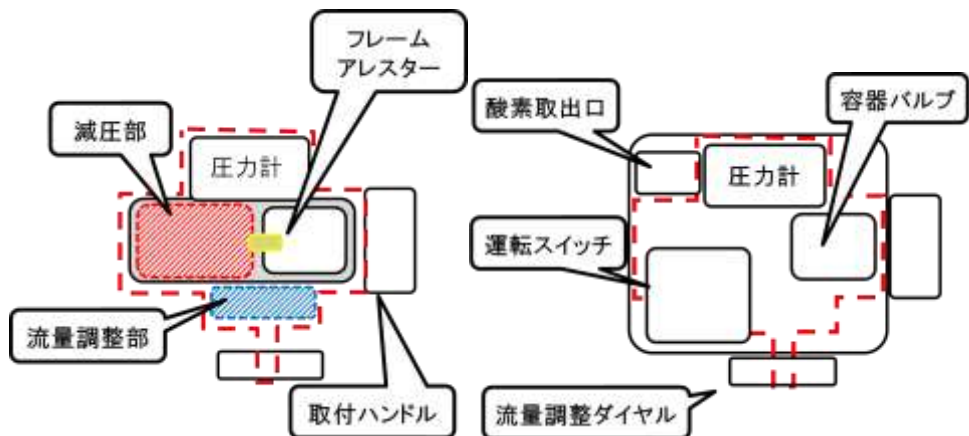
調整器模式図 (調整器上方向からの各部分の配置図) フレームアレスターの位置 (赤点線囲いは、調整器の箱内に存在)

図4 調整器の各部位とフレームアレスターの位置関係 (大阪市消防局 提供)

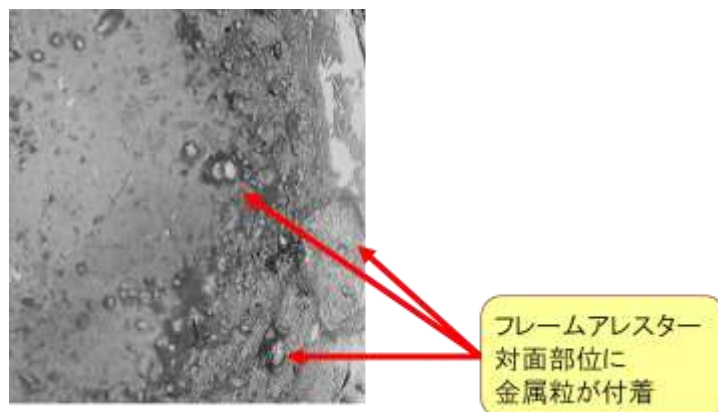
- ① 従業員は、容器バルブをゆっくり開き、調整器の電源スイッチを入れたが、その直後に接続部付近から発火した。火炎の勢いが激しく、容器バルブを閉止できず、容器が転倒した。火炎は室内に広がり、住居の天井と側壁に焼損を与えた。
- ② 火災発生時、患者宅では火気を使用していなかった。患者および同居家族にも喫煙者はいない。また、当時の状況から電気設備の不具合、外部に起因する出火(放火等)ではないと考えられる。
- ③ 回収した事故物件の鑑識の結果から、調整器内部のフレイムアレスター(逆火防止装置)の先端部分の溶損が激しく、その下流の減圧弁の内部に、フレイムアレスターが溶解してできた金属粒を認めたため、フレイムアレスターの内部で発火した可能性がある(図 4、図 5 参照)。
- ④ 発火は酸素の断熱圧縮と推定するも、可燃性異物は特定できていない。
- ⑤ O リングからの漏えいと流体摩擦による発火の可能性については、物件の焼損が激しかったため、O リングとそのカバー金属(黄銅)が回収できていないが、否定はできない。
- ⑥ 調整器は電池を電源として呼吸との同調をとる。回収した制御基板と電池に着火源となった痕跡は認められず、電池起動によるスパークが着火源となった可能性は否定される。
- ⑦ 火災現場から回収した物件の写真にヨークの溶断が見られ、これは、調整器内部からの炎が調整器カバーの内側を回り込んだ痕跡を示す可能性がある。
- ⑧ 火炎の大きさにも拘わらず、火災の人的、物的被害を最小に留めることができたのは、患者と同居する娘夫婦と一緒に、従業員の作業に立ち会い、消防署が駆けつける前に、初期消火が行えたためである。

図5 減圧弁内のフレームアレスター対面部位の金属粒の付着の様子 (大阪市消防局 提供)

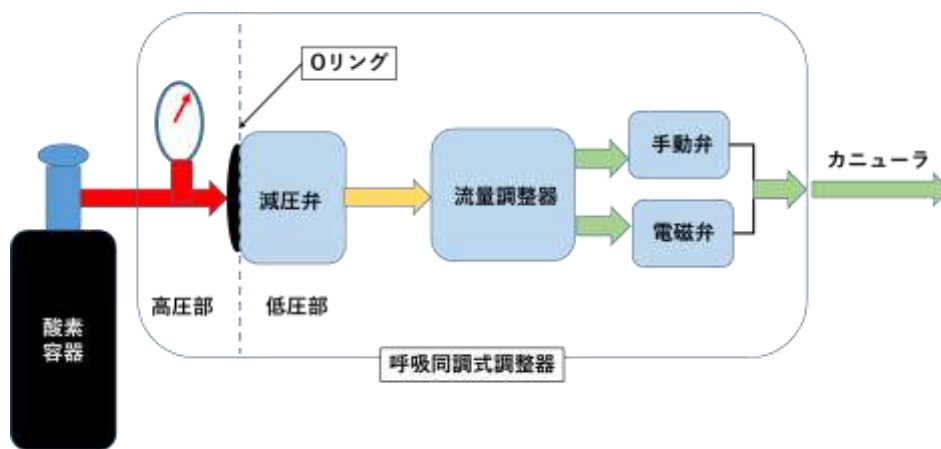
<p>備考</p> <p>事故物件が焼損しているため不明な点が多いが、Oリング部からの酸素漏えいと流体摩擦による発火の可能性も否定できない(図6参照)。</p>
<p>キーワード</p> <p>在宅酸素療法、医療用酸素、消費、圧力調整器、断熱圧縮、酸素容器、バルブ、カニューラ、Oリング、流体摩擦</p>
<p>関係図面(特記事項以外は事業所提供)</p>

図6 発火源の懸念があるOリング部(高圧ガス保安協会 作成)
