高圧ガス事故概要報告

整理番号 2020-416	事故の呼称 塩化ビニル製造施設 安全弁作動による塩化ビニルモノマー放出事故		
事故発生日時 2020年11月20日(金) 22時53分	事故発生場所 兵庫県 高砂市	事故発生事象 1次)漏えい③ 2次)	事故発生原因 主)誤操作など (認知確認ミス) 副)
施設名称 塩化ビニル製造施設	機器 反応器(重合槽)	材質 SUS316L	概略の寸法 外径3m、胴長7m
ガスの種類および名称 可燃性ガス(塩化ビニル)	高圧ガス製造能力 1,759,786 m ³ /日(施設)	常用圧力 1.52MPa	常用温度 95℃
被害状況(人的被害、物的被害) 人的被害: なし 物的被害: なし			
<p>事故の概要</p> <p>塩化ビニル製造施設で定修後に最初の運転を開始し、重合反応開始から約340分経過した21時頃に温度高の警報が発報したため、異常処置基準に従って冷却促進の操作を実施した。しかし、温度上昇が継続したために重合中止を決定し、塩ビモノマー(以下、「VCM」という)の回収操作を実施した。それでも温度上昇が止まらなかったため、反応槽上部から重合禁止剤を投入し、続いて下部から重合禁止剤を投入したが、反応は停止せず、重合槽圧力が上昇して安全弁が作動した。</p> <p>以下、事故の概要を時系列で記す。</p> <p>11月20日(金)</p> <p>13時53分 定修後に最初の運転を開始した。定修直後で、配管内で固化している原料を、非定常作業として外側から蒸気で加温し、溶かしながらの運転を行った。</p> <p>21時00分頃 重合開始から約340分経過後に、重合槽内温度が設定値39.0℃に対して40℃まで上昇して警報が発報した。</p> <p>21時15分 異常処置基準に従い攪拌機の回転数を上げ、冷却を促進した。</p> <p>22時13分 温度上昇が継続したため、重合槽ジャケットの冷却水流量を上げた。</p> <p>22時25分 温度上昇が継続したため重合中止を決定し、未反応VCMを回収するため、回収槽ラインの弁を開放した。</p> <p>22時29分 さらに圧力を低下させるため、ガス回収ラインの弁を開放した。</p> <p>22時43分 攪拌機の電流値が上昇を始めたため、重合槽上部より重合禁止剤を計器室からの操作で投入した。</p> <p>22時44分 運転員が、回収槽ラインの弁(図1の弁A)が開のままであることを気づき、閉止作業を行った。</p> <p>22時46分 攪拌機が過負荷停止した。 重合反応が停止しないため、重合槽下部より重合禁止剤を投入した。</p> <p>22時53分 重合槽の内圧上昇が止まらず、安全弁(作動圧:1.67MPa)が作動し、重合槽内部のVCMが噴出した。</p> <p>22時

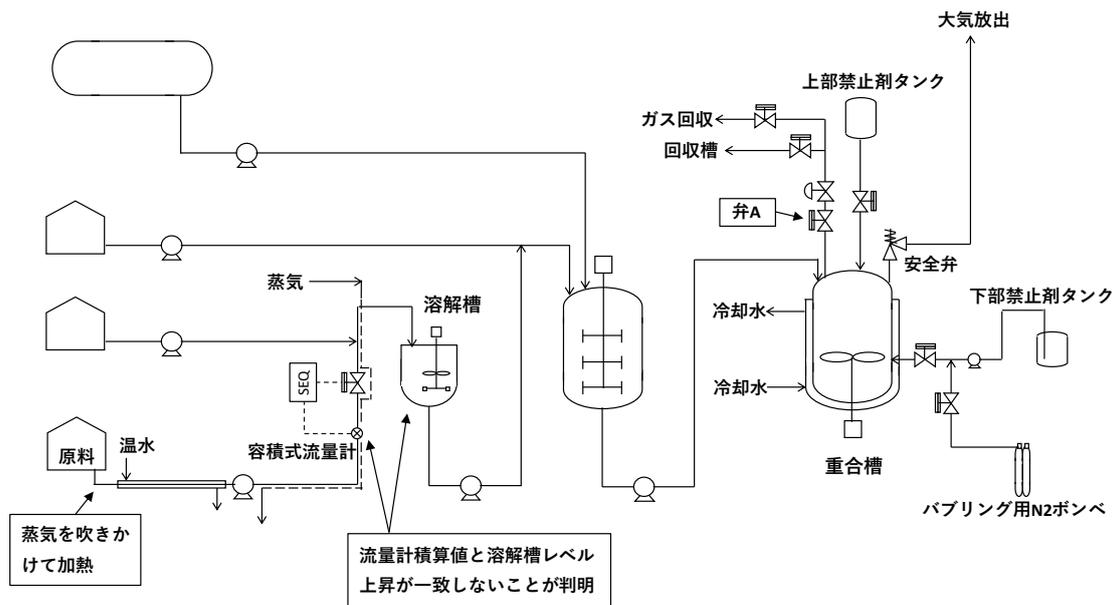
図1 工程図

- (1) 反応異常の原因は、重合反応に用いる原料のうちの 1 種類が規定量通りに仕込まれていなかったためであった。原料仕込みは自動シーケンスで行われ、流量積算値が規定量に達すると終了して次工程に移る(図 1 参照)。仕込み不足の原因は、ポンプサクシンの二重管の外管が錆で閉塞し、温水が流れていなかったことに気付かず(図 2 参照)、二重管手前の内管の断熱材を外し、固化した原料を外側から蒸気加熱で溶かしながら仕込んでいたので、蒸気による加熱が過剰となり、原料の一部が気化して、容積式流量計が流量を正確に計測できなかったためである。
- (2) 重合禁止剤の投入時は回収槽ラインの弁(図 3 の弁 A)を閉止することが作業標準書に定められていたが、運転員が操作を失念したので、上部から投入した重合禁止剤が回収槽ラインに同伴され、供給不足により反応停止することができなかった(図 3 参照)。回収槽ラインと重合禁止剤投入ラインのノズル間隔が近接していて、同伴しやすい構造となっていたことも要因である。
- (3) 攪拌機が過負荷停止したので、重合禁止剤を重合槽下部からも投入した。この設備は、攪拌機の停止に備えて、拡散を強制的に行う窒素バブリング装置が備わっている(図 1 参照)。バブリング開始は、過去の経験から重合禁止剤投入の 9 分後に設定していた。今回の事象は想定した重合速度よりも急であったため、バブリングが間に合わず、下部から投入した重合禁止剤が拡散しなかった。
- (4) 「反応圧力異常」、「攪拌停止後 300 秒経過」、「停電」のいずれかが発生したとき、上部および下部で重合禁止剤を同時に自動投入する設備が設置されていた。しかし、自動投入の条件成立が遅く、有効に機能しなかった。

- (1) 原料仕込み量の管理強化(原因(1)に対する対策)
 - ① 原料仕込み量の把握方法を、流量計以外に、タンク液面により監視するロジックを追加して二重化し、流量積算値と液面変化に差が出た場合は工程を停止することとした。
 - ② 流量計の形式を容積式から質量式に変更し、原料が気化したことを検知できるようにした。
 - ③ 二重管の温水出口に温度計を設置して、異常を検知できるようにした。
- (2) 上部重合禁止剤投入方法の見直し(原因(2)に対する対策)
 - ① 上部重合禁止剤投入時に DCS で VCM 回収ラインの弁の開閉状態を確認させ、開の場合は閉止信号を出力するようにロジックを変更した。
 - ② 計器室から手動で行っている VCM 回収作業を、自動で実行できるようにロジックプログラムを追加した。
- (3) 下部重合禁止剤投入方法の見直し(原因(3)に対する対策)

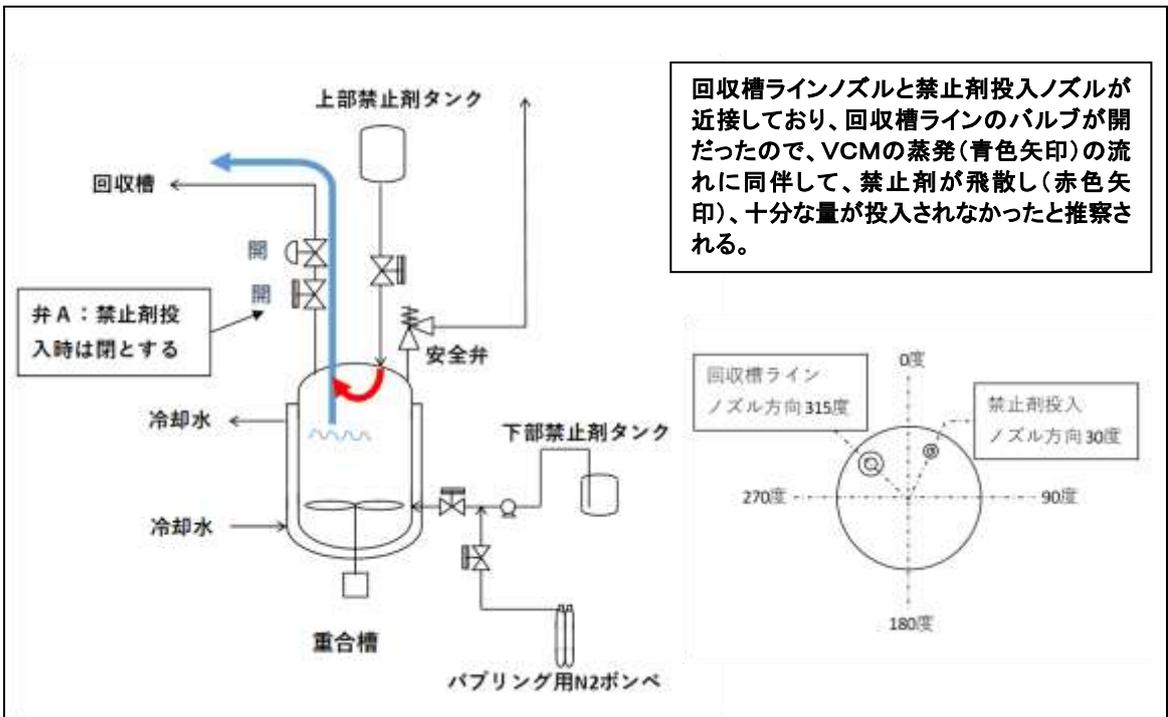
図3 上部重合禁止剤の飛散による投入不足

回収槽ラインノズルと禁止剤投入ノズルが近接しており、回収槽ラインのバルブが開だったので、VCMの蒸発(青色矢印)の流れに伴って、禁止剤が飛散し(赤色矢印)、十分な量が投入されなかったと推察される。

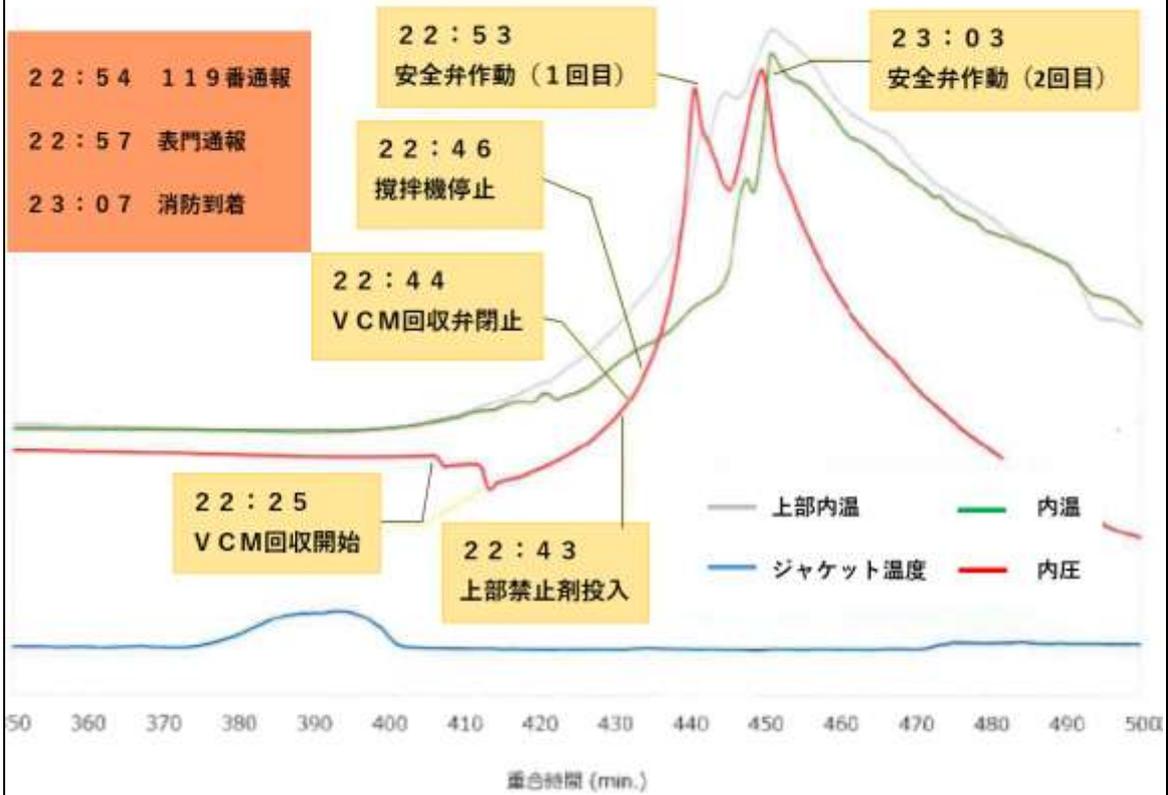
図4 重合槽の温度-圧カトレンド

23 時 03 分 安全弁が再度作動し、VCM が噴出した。
その後、圧力、温度が低下した。
