高圧ガス事故概要報告

整理番号 2020-455	事故の呼称 タンクヤード施設 協力会社員酸欠死亡事故		
事故発生日時 2020年5月14日(木) 14時25分	事故発生場所 三重県	事故発生事象 1次)その他(酸欠) 2次)	事故発生原因 主)不良行為 副)誤操作など
施設名称 タンクヤード施設	機器 横置き円筒形貯槽	材質 SB42B	概略の寸法 容量 99 m ³ 、内径 3.35m、 全長 12.38m
ガスの種類および名称 可燃性ガス(プロパン)	高圧ガス製造能力 46,241,531 m ³ /日(事業所)	常用圧力 1.55MPa	常用温度 40°C
被害状況(人的被害、物的被害) 人的被害:死亡1名 物的被害:なし			
<p>事故の概要</p> <p>タンクヤード施設の高圧ガス設備である横置き円筒形貯槽(図1参照)の法定検査のための貯槽開放作業中、協力会社の工事監督者が、マンホール開放後すぐに入槽許可の出していない窒素雰囲気貯槽内部に入槽し、酸欠により被災した。</p> <p>以下、事故の概要を時系列で記す。</p> <p>04月10日(金) 事業所(運転管理部門、設備管理部門)、協力会社(元請)と協力会社(1次下請)は、タンクヤード施設の法定検査に関する工事の事前打合せを行った。 工事は、液抜きと窒素パーージ⇒閉止板挿入とマンホール開放⇒エア置換⇒内部検査の手順で実施することを説明し、計画表を共有した。 協力会社(1次下請)の工事監督者は、この事前打ち合わせに参加した。</p> <p>05月13日(水) 12時04分 協力会社(1次下請)の工事監督者は、翌日の作業予定表(閉止板挿入とマンホール開放)を、協力会社(元請)の担当者にメールで連絡した。</p> <p>午後 協力会社(元請)の担当者は、作業予定表の内容を確認し、工事予定管理システムに入力し、事業所(運転管理部門、設備管理部門)の担当者と作業予定を共有した。</p> <p>05月14日(木) 08時05分 協力会社(1次下請)の工事監督者は、協力会社(1次下請)の事務所で、協力会社(1次下請)と協力会社(2次下請)に、この日の作業内容(閉止板挿入とマンホール開放)の確認、TBM、KYKを実施した。</p> <p>08時35分 協力会社(1次下請)の工事監督者は、協力会社(元請)の担当者に閉止板挿入とマンホール開放の工事許可願書を提出した。 協力会社(元請)の担当者は、書類の内容を確認し、指示事項を記入し、事業所(設備管理部門)の担当者に提出した。 事業所(設備管理部門)の担当者は、書類の内容を確認し、事</p>

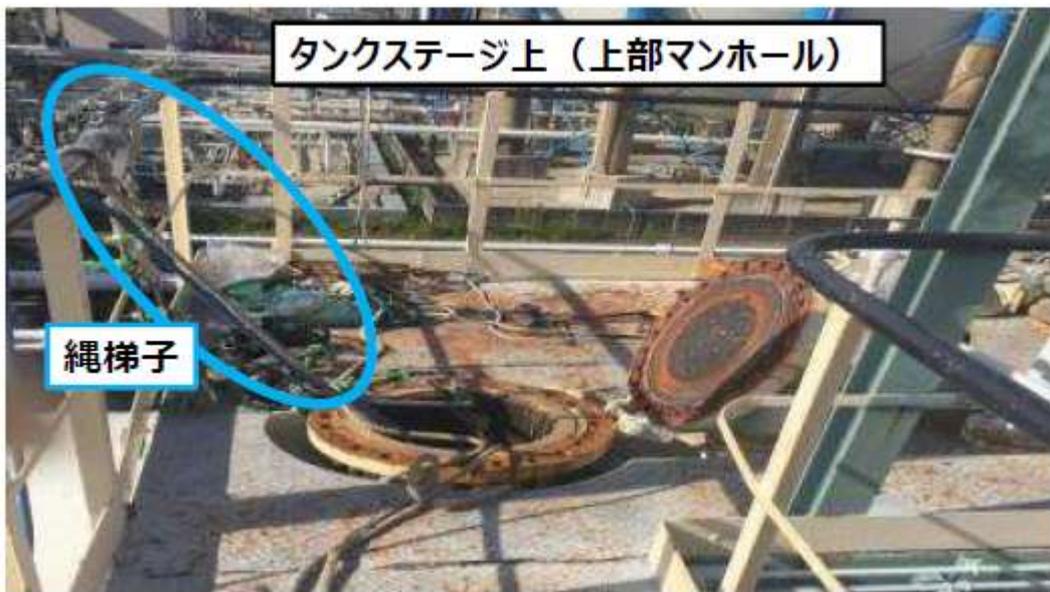
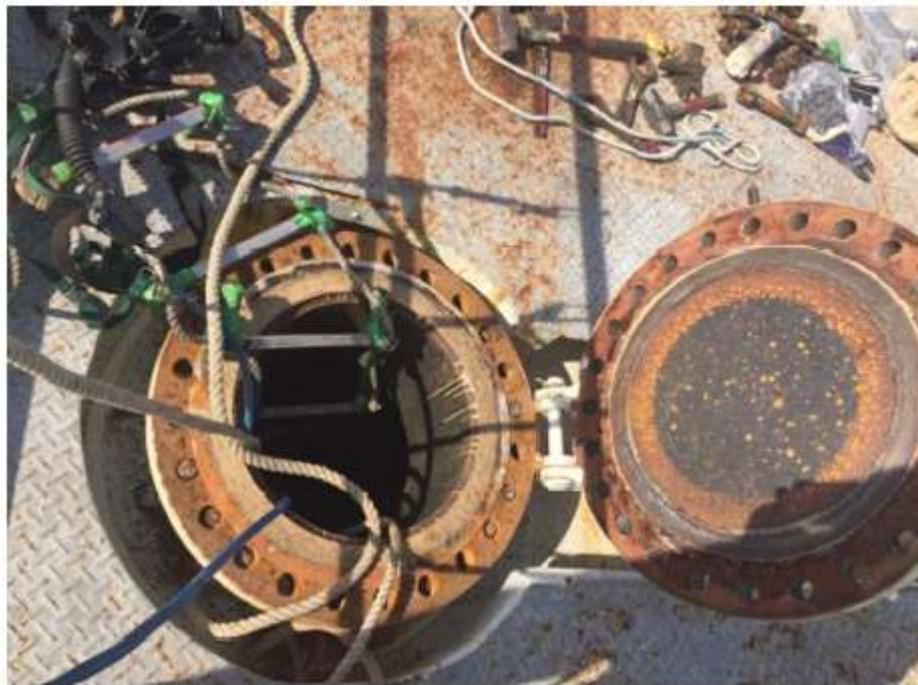
図 2 事故発生時の横置き円筒形貯槽上部のマンホールの状態
（マンホール開放、縄梯子取付け）

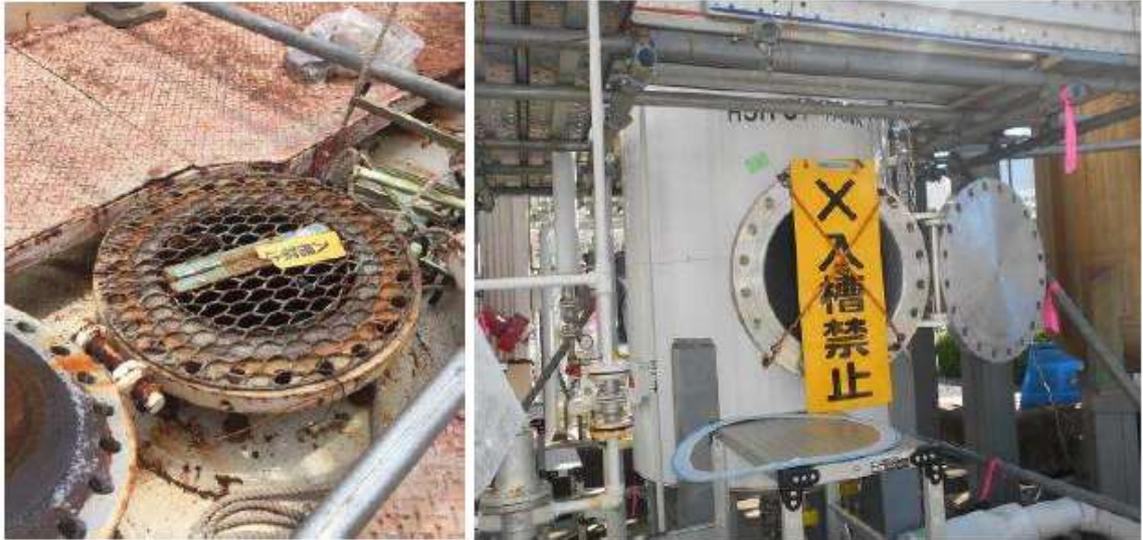
図3 入槽禁止措置(転落防止措置を含む)の例

<p>事業所側で講じた対策(再発防止対策)</p>	<p>① 物理的に入槽できない安全対策の実施</p> <p>マンホールの蓋をワイヤロックなどで施錠し、事業所(運転管理部門)の立会いなくマンホールの蓋を開放できないようにした。</p> <p>② マンホール開放作業時の立会い方法の見直し</p> <p>事業所(運転管理部門)の担当者は、マンホール開放作業前から開放作業が終わ</p>

るまで立会いを実施し、かつマンホール開放後は、速やかに入槽禁止措置を実施する(図3参照)。

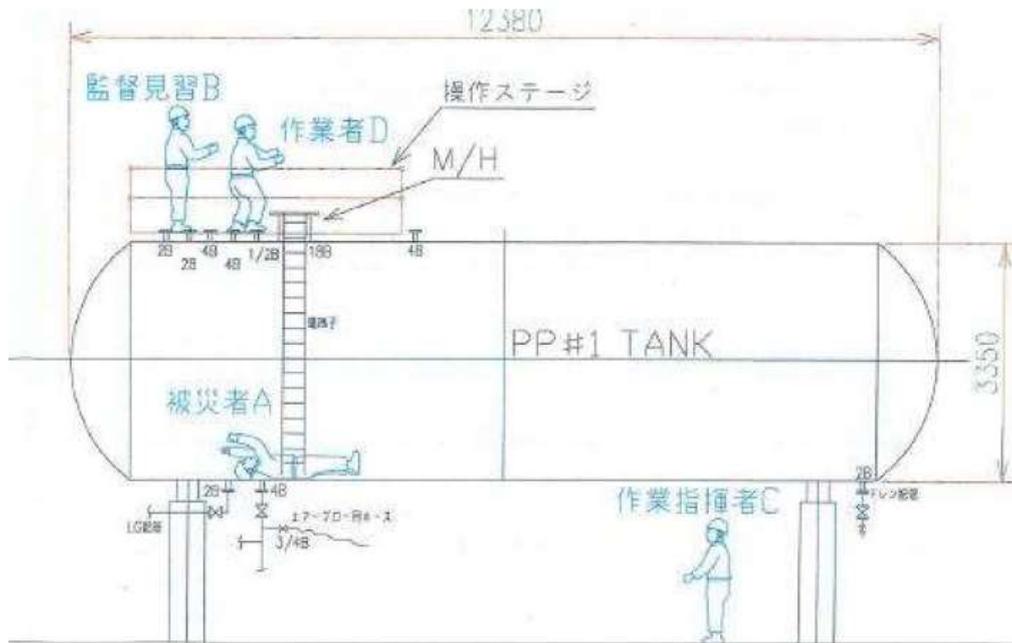
図4 事故発生時の関係者の位置関係

<p>08 時 55 分</p> <p>13 時 50 分</p> <p>14 時 15 分</p> <p>14 時 25 分</p> <p>14 時 45 分</p> <p>15 時 01 分</p>	<p>業所(運転管理部門)の担当者に引き渡した。</p> <p>事業所(運転管理部門)の担当者は、書類の内容を確認し、工事許可書を発行した。</p> <p>協力会社(1次下請)と協力会社(2次下請)は、閉止板の挿入作業を開始した。</p> <p>事業所(運転管理部門)の担当者の立会いのもと、協力会社(1次下請)と協力会社(2次下請)は、貯槽上部マンホールの開放作業を開始した。</p> <p>事業所(運転管理部門)の担当者は、開放する対象マンホールに間違いないことを確認してから、協力会社に声をかけて現場を離れた(ボルト1本を緩めるまで立会いを実施)。</p> <p>協力会社(1次下請)と協力会社(2次下請)は、貯槽上部マンホールの開放作業を終了した。</p> <p>協力会社(1次下請)の工事監督者は、貯槽上部マンホールの開放直後、協力会社(2次下請)の作業者に対し、縄梯子を取付けるように指示した。</p> <p>協力会社(2次下請)の作業者は、貯槽上部マンホールに縄梯子を取付けた(図2参照)。</p> <p>協力会社(1次下請)の工事監督者は、入槽許可の出ていない内部に、縄梯子を使用して入槽し、数分後、貯槽内部で倒れた。</p> <p>協力会社(1次下請)は協力会社(元請)、事業所警防課へ通報した。</p> <p>協力会社(1次下請)の応援者と協力会社(2次下請)は、協力会社(1次下請)の工事監督者を貯槽内部から引き上げた。</p> <p>協力会社(1次下請)の工事監督者は、公設救急車で、外部医療機関へ搬送された。</p> <p>その後、死亡が確認された。</p>
<p>事故発生原因の詳細</p>	<p>正確な事故発生原因は不明であるが、事故につながった事項として、次の3つが確認された。</p> <p>① 事業所と協力会社(元請)は、貯槽上部マンホールを開放後、すぐに入槽禁止措置(蓋、エキスパンドメタル、またはパンチングメタルなどの設置)をするように協力会社(1次下請)に指示していたが、実施されなかった(図3参照)。</p> <p>② 被災者は、入槽許可が出ていない状態で、貯槽に入槽した。</p> <p>③ 被災者の傍にいた協力会社(1次下請)の監督見習いと協力会社(2次下請)の作業者は、この日は入槽作業が予定されていないことを認識していたが、被災者が入槽することを止められなかった(図4参照)。</p>
