高圧ガス事故概要報告

整理番号 2020-461	事故の呼称 尿素製造施設からのアンモニアガス漏えい事故		
事故発生日時 2020年9月19日(土) 13時30分	事故発生場所 富山県富山市	事故発生事象 1次)漏えい① 2次)	事故発生原因 主)腐食管理不良 副)
施設名称 尿素製造施設	機器 合成塔	材質 ライニング:TP340 ダミーレイヤー:SS400 ライナー:SB410+TP270 ノズル、フランジ:SF490A 鏡板:SA516Gr.70 胴部:SPV490Q(層成胴)	概略の寸法 内径 1616 mm、 高さ 15750 mm、 ライニング厚さ 下部 8 mm、 中央部 6 mm、 上部 4 mm
ガスの種類および名称 可燃性毒性ガス (尿素、NH ₃ 、H ₂ O、CO ₂)	高圧ガス製造能力 34,447,546 m ³ /日(事業所) 7,961,000 m ³ /日(施設)	常用圧力 22MPa	常用温度 195°C
被害状況(人的被害、物的被害) 人的被害:なし 物的被害:なし			
<p>事故の概要</p> <p>定常運転中の尿素製造施設の尿素合成塔の周囲で、パトロール中の運転員が、アンモニア臭を感じたために調査したところ、尿素合成塔の上部の検知孔から、アンモニアガスの漏えいを確認した(図1、図2参照)。</p> <p>以下、事故の概要を時系列で記す。</p> <p>7月28日(火) 10時00分頃 定期自主検査における気密試験(空気 22MPa)において、漏えいがないことを確認した。</p> <p>7月31日(金) 14時00分頃 保安検査における気密試験(空気 22MPa)において、漏えいがないことを確認した。</p> <p>8月7日(金) 08時00分 尿素製造施設の運転を開始し、常用圧力 22MPa に到達した。</p> <p>9月19日(土) 13時30分 尿素合成塔の上部の検知孔からアンモニアガスの漏えいを確認した。</p> <p>15時30分頃 人員を確保した後、尿素合成塔の停止操作を開始した。</p> <p>9月20日(日) 04時10分 尿素合成塔の脱圧を完了し、尿素合成塔を停止した(漏えい停止)。</p> <p>9月20日(日) 04時45分 尿素製造施設を全て停止した。</p>

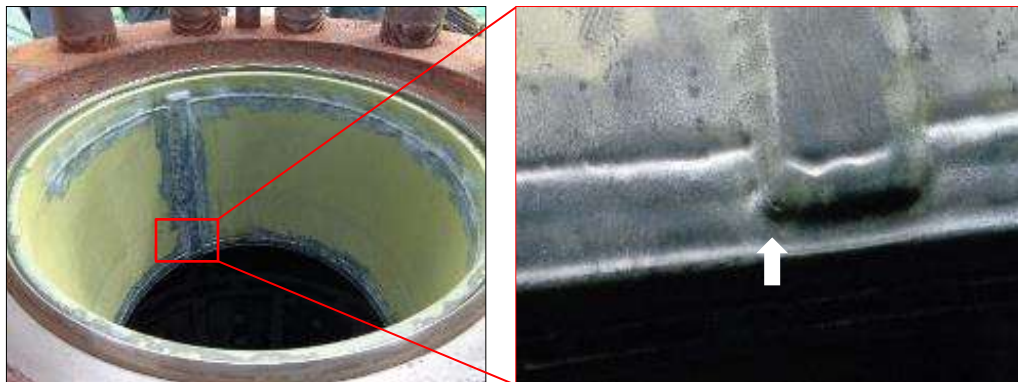
尿素合成塔の耐圧部材(SF490A、SA516Gr.70、SPV490Q)は、尿素合成液による腐食を避けるため、Tiがライニングされている。ライニング間には溶接継手があり、溶接継手は Ti の当て板により保護されている。当て板は、ライニングに全周隅肉溶接で取り付けられている(図3参照)。当て板の隅肉溶接継手の腐食減肉および内在欠陥により漏えいした(図2参照)。

- ① 当て板の全周隅肉溶接継手は全て浸透探傷試験、一部放射線透過試験が行われていた。漏えいが発生した隅肉溶接継手の箇所は、放射線透過試験が実施できなかったため、浸透探傷試験のみが実施されていた。
- ② 尿素合成塔のライニング、当て板、隅肉溶接継手が尿素合成液により腐食し、経年的に減肉した。漏えいが発生した塔上部におけるライニングの減肉は 2.1 mmであった(5 mm(図面肉厚)→2.9 mm(事故後計測))。
- ③ 尿素合成塔上部における当て板の隅肉溶接継手に内在欠陥が存在した(図3参照)。

図2 尿素合成塔における漏えい発生部位(右写真 矢印:貫通部分)

- ① 当て板の隅肉溶接継手(のど厚 4 mm)には増厚(厚さ 2 mm)を行い、合計ののど厚を 6 mmとした(過去最大腐食速度:0.6 mm/年)。
- ② 隅肉溶接継手の検査は、浸透探傷試験を実施した。

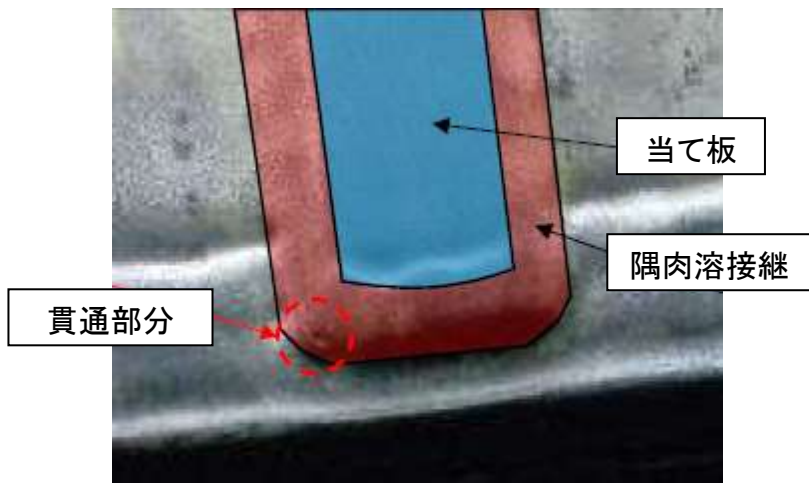
図 3 当て板と隅肉溶接継手の位置関係

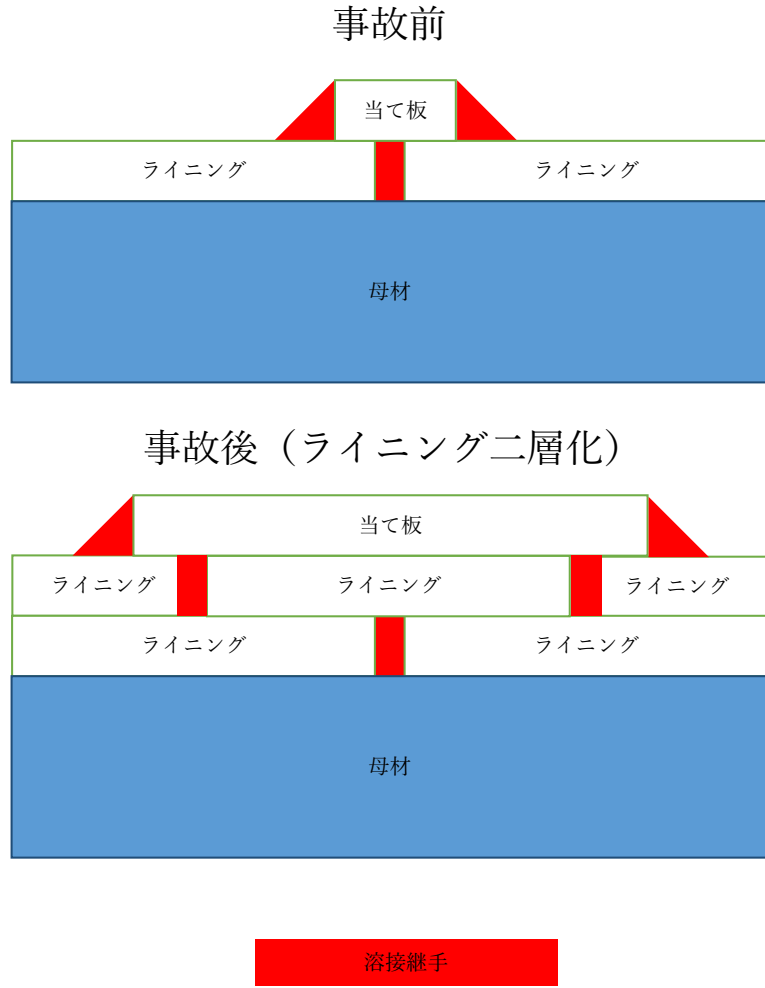
図 4 ライニングの二層化(高圧ガス保安協会 作成)

- ① ライニングを二層とした(図4参照)。
- ② 開放点検周期を 3 年から 1 年に変更した(ライニングの浸透探傷検査および肉厚検査)。
