高圧ガス事故概要報告

整理番号 2021-001	事故の呼称 二酸化炭素の噴出・漏えいによる死亡事故		
事故発生日時 2021年1月23日(土) 11時00分	事故発生場所 東京都 港区	事故発生事象 1次)漏えい③ 2次)	事故発生原因 (主)誤操作など (副)
施設名称 不活性ガス 消火設備	機器 一般継目なし容器、 附属品	材質 容器 マンガン鋼 附属品 C3771B	概略の寸法 容器 内容積 68リットル 計 31本
ガスの種類および名称 不活性ガス (二酸化炭素)	高圧ガス製造能力 — (消費)	常用圧力 24.5MPa (耐圧試験圧力)	常用温度 —℃ (消費)
被害状況(人的被害、物的被害) 人的被害:死者2名、重症者1名 物的被害:なし			
<p>事故の概要</p> <p>ビルの消防設備点検(法定点検)の実施に当たり、地下1階駐車場に設置された二酸化炭素消火設備の点検を行っていたところ、何らかの原因により消火剤である二酸化炭素が放出され、点検作業員2名と警備員1名が救急搬送され、そのうちの点検作業員2名が死亡した。</p> <p>以下、事故の概要を時系列で記す。</p> <p>9時00分頃      ビル全体の点検を委託された業者の作業員のうち、2名が地下1階の機械式駐車場の一区画にある二酸化炭素消火設備の点検作業を開始した。</p> <p>11時00分頃      作業員2名は二酸化炭素消火設備の復旧作業をしていた。5階で他の作業を終えた別の作業員1名が地下2階の監視室に戻ったところ、異臭と体の重みを感じ、1階に避難した(消火設備の二酸化炭素が放出されていたとみられる)。また、地下1階で作業をしていた別の作業員1名も異常を感じ、他の作業員に連絡して1階に避難させた。警報盤確認のため、作業員1名が地下1階の警備室内に入り、苦しそうにしている警備員を発見し、他の作業員とともに救出して1階に避難させ、119番通報した。</p> <p>11時20分頃      消防隊、救急隊が到着し、地下1階の二酸化炭素消火設備の点検作業をしていた2名の作業員の救助を開始した。救助した作業員2名と警備員の計3名の作業員を緊急搬送した。</p> <p>18時30分頃      二酸化炭素消火設備の点検作業をしていた2名の作業員の死亡を確認した。</p>

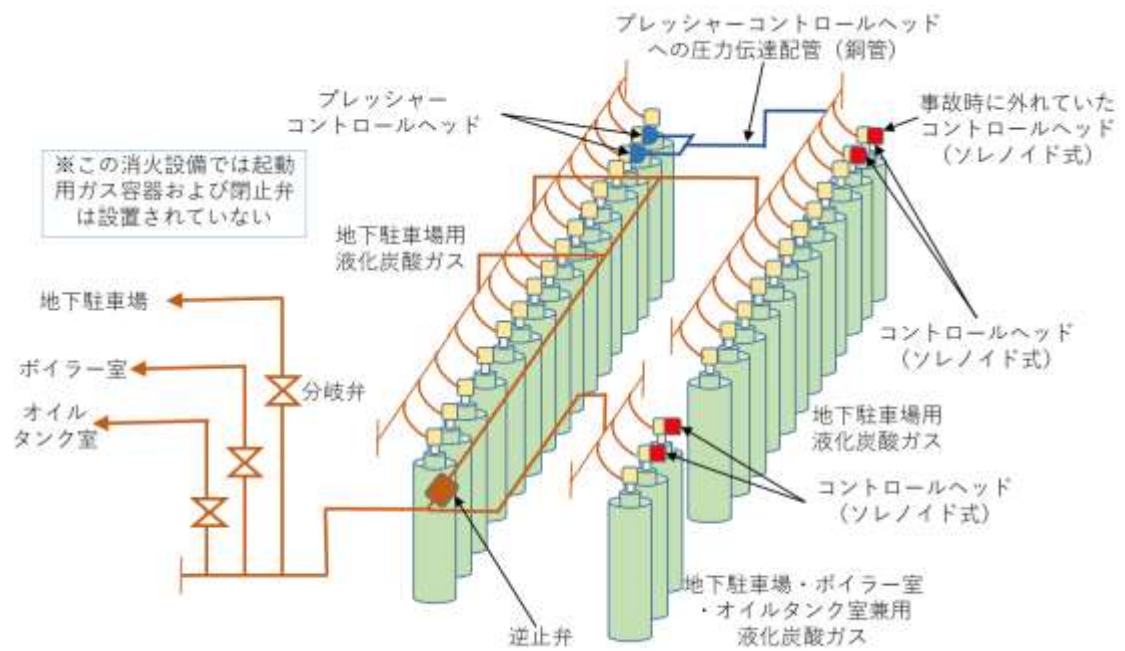
図1 二酸化炭素消火設備の概要  
(ヒアリング内容を元に高圧ガス保安協会が作成)

二酸化炭素容器は1本あたり約68リットルの内容積(ガスの質量は1本あたり約45kg)で、合計31本あり、地下1階駐車場の一部の区画(容器室)に設置されている。これらの容器は配管で接続され、容器室から配管で地下駐車場、ボイラー室、オイルタンク室に供給される(図1参照)。

コントロールヘッド(ソレノイド式)が設置されている容器は31本のうちの4本で、4本のうち2本は地下駐車場の容器、残りの2本はオイルタンク室の容器およびボイラー室の容器である。コントロールヘッドが設置されていない容器は、二酸化炭素の圧力により容器弁が開になり、二酸化炭素が放出される仕組みとなっている(図1参照)。

駐車場入口に設置されている起動ボタンを操作した場合、容器室内から地下駐車場につながる配管途中の弁(分岐弁)が開となるが、この事故では起動ボタンが操作されてないため、分岐弁は閉であった。そのため、二酸化炭素は、地下駐車場の放出口から放出されず、外れていた圧力伝達配管(銅管)の開放部分(図1、図7参照)から容器室内に放出されたとみられる。なお、事故時、容器室入口のドアは閉まっていたため、狭い容器室の空間に大量の二酸化炭素が滞留したと考えられる。

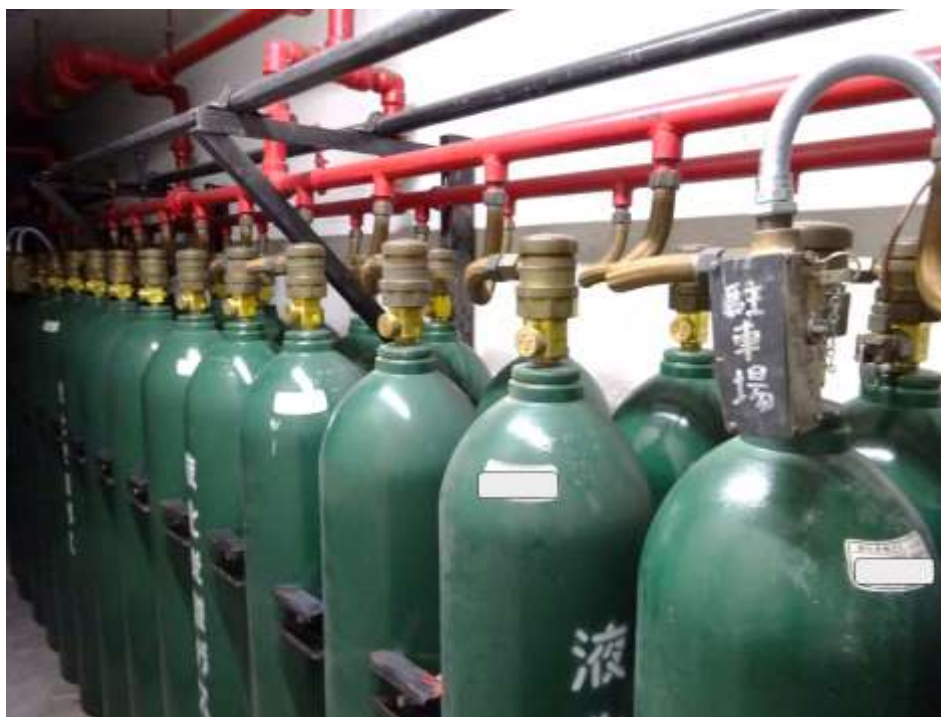
図 4 容器弁(附属品)に設置されたコントロールヘッド(ソレノイド式)

この二酸化炭素消火設備は、自動火災報知設備(感知器で煙または熱を感知して警報する設備)によって起動するのではなく、起動ボタンの手動操作のみによって起動する。起動ボタンを操作すると、容器室内の制御盤を通して警報が鳴動し、駐車場では55秒後、ボイラー室およびオイルタンク室では30秒後に、二酸化炭素容器の容器弁に設置されているコントロールヘッド(ソレノイド式)が起動して、容器弁を開にし、容器内の二酸化炭素が放出される仕組みとなっている(図4～図6参照)。

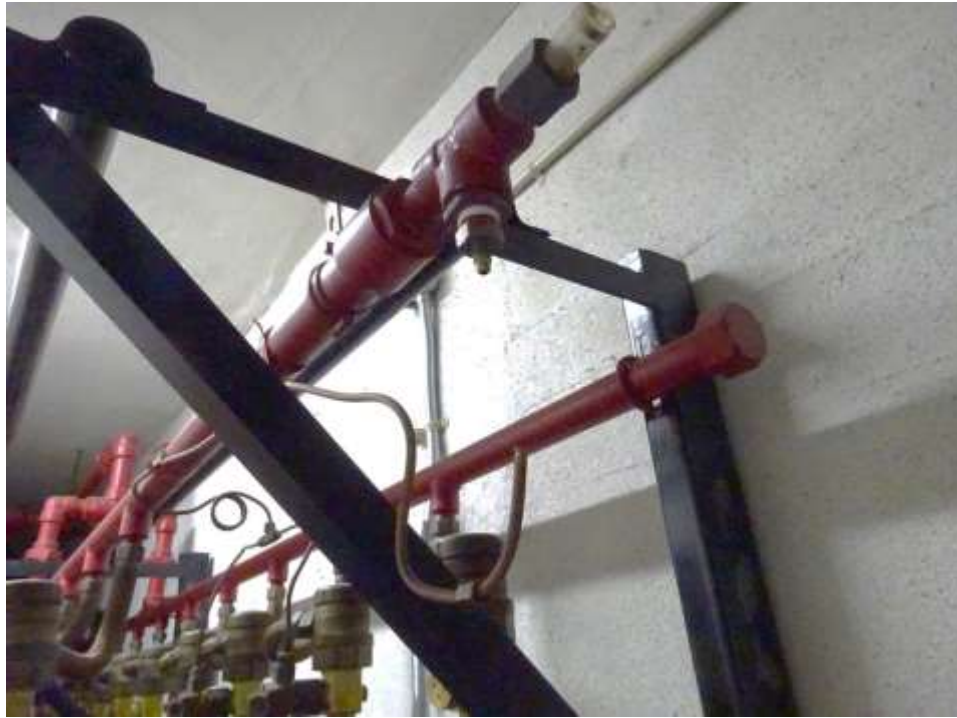
事故後に確認したところ、起動ボタンは操作されていなかった。また、容器室内の容器に設置される4つのコントロールヘッドのうちの3つが取付け済みで、1つは外れている状態にあった。そのため、二酸化炭素消火設備の点検作業中に何らかの誤操作により容器弁が開になり、容器室内に二酸化炭素が放出されたと推定されている。なお、31本の容器すべてから、二酸化炭素が放出されていた。

図7 二酸化炭素が放出したとみられる圧力伝達配管(銅管)接続部

- ① 起動用ガス容器を使用し、起動用配管に点検用の閉止弁があるハロンガス消火設備へ改修した。
- ② ガス放出区画に監視カメラを設置し、警報発報の際にモニターで確認できるように改修を予定する。
