高圧ガス事故概要報告

整理番号 2017-028	事故の呼称 熱交換器シェル出口側フランジ部より軽油漏えい、火災		
発生日時 2017年1月25日(水) 4時33分頃	事故発生場所 千葉県 市原市	事故発生事象 1次)漏えい② 2次)火災	事故発生原因 主)締結管理不良 副)
施設名称 灯軽油水素化 脱硫装置	機器 熱交換器	材質 シェル: SA387-11CL.2(1.25Cr-0.5Mo-Si) +SUS321CLAD フランジ: SA336-F11A(1.25Cr-0.5Mo) +SUS347 オーバーレイ	概略の寸法 フランジ: JPI クラス 900 呼び径:10B
ガスの種類および名称 可燃性ガス (軽油、水素)	高圧ガス製造能力 278,686,778.0 m <sup>3</sup> /日(事業所) 13,086,864 m <sup>3</sup> /日(施設)	常用圧力 7.85MPa	常用温度 321°C (運転温度)
被害状況(人身被害、物的被害) 人身被害:なし 物的被害:あり(火災による熱交換器の保護板金の変色)			
<p>事故の概要</p> <p>灯軽油水素化脱硫装置が定常運転中に、原料/反応塔留出油熱交換器シェル側出口フランジ部(以下、熱交換器フランジ部という)(図 3)より、内容物である軽油漏れが発生し、火災に至った。事故当時は、熱交換器フランジ部の保温(ウェザーシール)板金に不具合が発生し、保温板金の補修のため、解体作業を実施していた。補修を実施している期間、熱交換器フランジ部(図 2)は外気に曝された状態であった。</p> <p>現場巡回中の従業員が熱交換器フランジ部の軽油漏れを発見し、直ちに緊急停止の旨、所内一斉連絡を実施した。</p> <p>その後、熱交換器フランジ部より火災が発生した。</p> <p>事故前日より夜間は外気温 3°C 近くまで低下し、最大瞬間風速 7.9m/s で、熱交換器フランジ部は低温の外気に曝される環境であった。</p> <p>以下、事故の概要を時系列で示す。</p> <p>1月24日(事故前日) 15:00 頃 熱交換器フランジ部のウェザーシールを協力会社が保温板金不具合補修のため解体を行った。(図 2)</p> <p>1月25日(事故当日) 4:33 頃 従業員が現場巡回中(自主点検)、熱交換器フランジ部(運転圧力 5.88 MPa、運転温度 234°C、通油量 7,800KL/D)より軽油の漏えいを発見し、緊急停止の旨、所内一斉連絡を実施。</p> <p>4:40 頃 熱交換器フランジ部より火災が発生、公設消防に通報。</p> <p>4:58 頃 自衛消防の消火にて火災はほぼ鎮圧。</p> <p>7:10 頃 圧縮機吐出部より窒素ガス導入開始。</p> <p>7:23 頃 灯軽油水

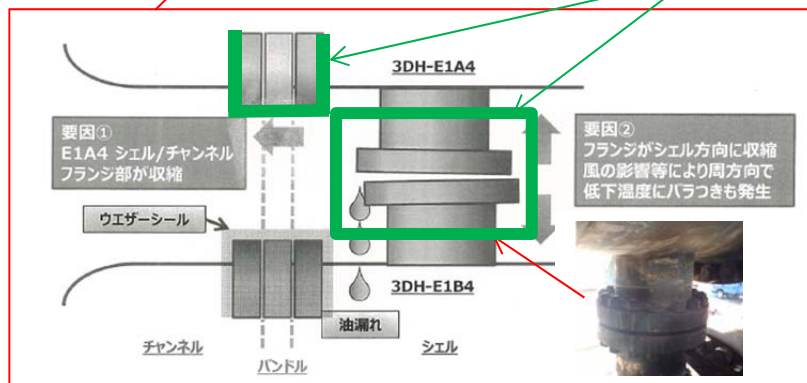
図2 熱交換器フランジ部詳細図

熱交換器フランジ部(図2)では事故前日にウェザーシールの不具合が確認され、図4に示すウェザーシールを取り外していた。事故の前日より夜間は外気温 $3^{\circ}\text{C}$ 近くまで低下し、また風も吹いていた(最大瞬間風速 $7.9\text{m/s}$ )ことから、熱交換器フランジ周りで低温の外気に曝され、通常時とは異なる熱歪みが発生した。このため、熱交換器フランジ部の収縮による水平方向の力又は熱交換器のシェル方向に収縮による垂直方向の力(図2)が発生し、熱交換器フランジ部にずれが発生し、熱交換器の内部流体が漏れ、火災に至ったと推定される。

なお、熱交換器フランジ部の開放検査の結果、ガスケット当たり面及びガスケットに傷、腐食などの損傷は認められなかった。また、フランジ締付けボルト(全16本)にも異常は認められなかった。

取り外していた  
ウェザーシール

運転中にウェザーシールを取り外す場合、外気に曝されると熱変形することが予測されるため速やかに復旧作業を行う。

速やかに復旧できない場合は、外気温の影響がないように仮養生をする。

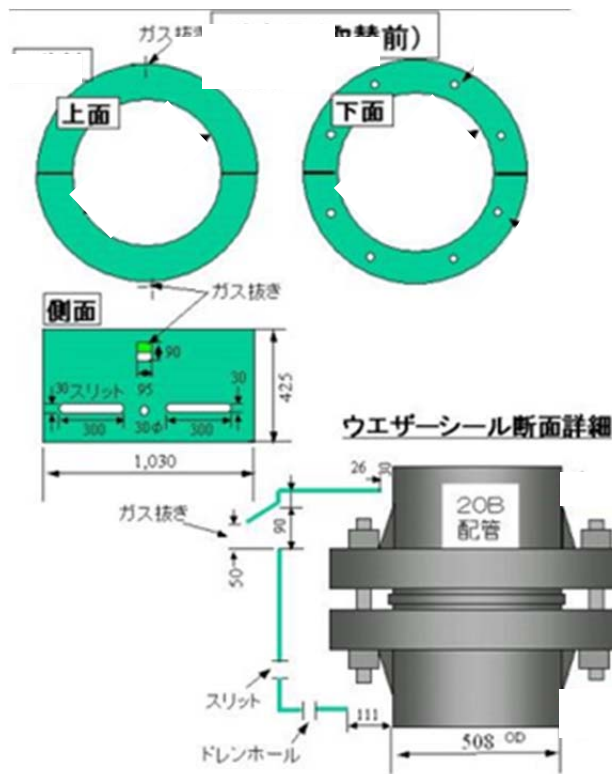
図4 ウェザーシール詳細図(寸法は事故が発生したウェザーシールとは異なる)(参考)

ウェザーシールは流体の運転温度が高温のフランジ部とバルブ部に取り付ける。フランジに取り付けるタイプはウェザーシール内の昇温防止のため換気口を設け、また降雨の影響を受けにくいようにしている。

なお、ウェザーシール内には保温材は入れず、通気性を確保することが標準仕様書に規定されている。(図 4・5参照)
