高圧ガス事故概要報告

整理番号 2017-083	事故の呼称 ポンプ吐出配管のき裂からベンゼン漏えい		
発生日時 2017年3月15日(水) 4時50分	事故発生場所 山口県宇部市	事故発生事象 1次)漏えい① 2次)	事故発生原因 主)検査管理不良 副)点検不良
施設名称 スチレンモノマー 製造施設	機器 ポンプ 吐出配管 圧力計 取出ノズル	材質 ポンプ 吐出配管圧力計取出 ノズル STPT370	概略の寸法 ポンプ:吐出量 354 m ³ /h 吐出配管 外径:27.2 mm、板厚:5.5 mm
ガスの種類および名称 可燃性毒性ガス ベンゼン	高圧ガス製造能力 30,863,171m ³ /日(標準状態)	常用圧力 0.015～ 6.14MPa	常用温度 -196～315℃
被害状況(人身被害、物的被害) 人身被害:なし 物的被害:なし			
<p>事故の概要</p> <p>ベンゼン回収工程において毒性ガス検知器が発報したため、現場を調査した。ベンゼンとエチルベンゼンを分離するベンゼン塔塔頂ポンプの吐出配管の保温に滲みを確認した。ポンプを切り替え、保温板金を取り外したところ、吐出配管の圧力計取出ノズルと細管の溶接継手にベンゼンによる滲みを発見した(図1及び図2参照)。</p> <p>以下、事故の概要を時系列で記す。</p> <p>2:00 頃 定時のパトロールでは異臭と異常なし。</p> <p>4:50 毒性ガス検知器が発報。検知器周辺を検査。</p> <p>5:30 ベンゼン塔塔頂ポンプ A 号機吐出配管の保温板金に滲み発見。 ポンプ切替準備にかかる。窒素による拡散措置。</p> <p>6:00 A 号機から B 号機へ切替完了。 A 号機をブロックし、降圧、抜液開始。</p> <p>6:30 吐出配管の保温板金取り外し。</p> <p>7:00 吐出配管の圧力計取出ノズルと細管の溶接継手に僅かな滲みを発見。</p> <p>午後 吐出配管をフランジ間で取り外し</p>			
<p>事故発生原因の詳細</p> <p>ポンプは A 号機及び B 号機の切り替えが可能であり、B 号機を主に使用し、A 号機は予備機の位置付けであった。事故時に使用していた A 号機の吐出配管本管及び枝管全面の外面目視と全溶接線の浸透探傷検査を実施したところ、吐出配管圧力計取出ノズルと細管の溶接継手に非常に薄い線状指示模様を確認した。さらに、磁粉探傷試験を実施したところ、同じ場所に 30mm 程度の鮮明な線状指示模様を確認した(図3参照)。なお、1994 年運転開始から 2017 年 3 月までの稼働時間は以下のとおりである。</p> <p>A 号機:約 1,850 日(44,400 時間)</p> <p>B 号機:約 6,151 日(147,624 時間)</p> <p>

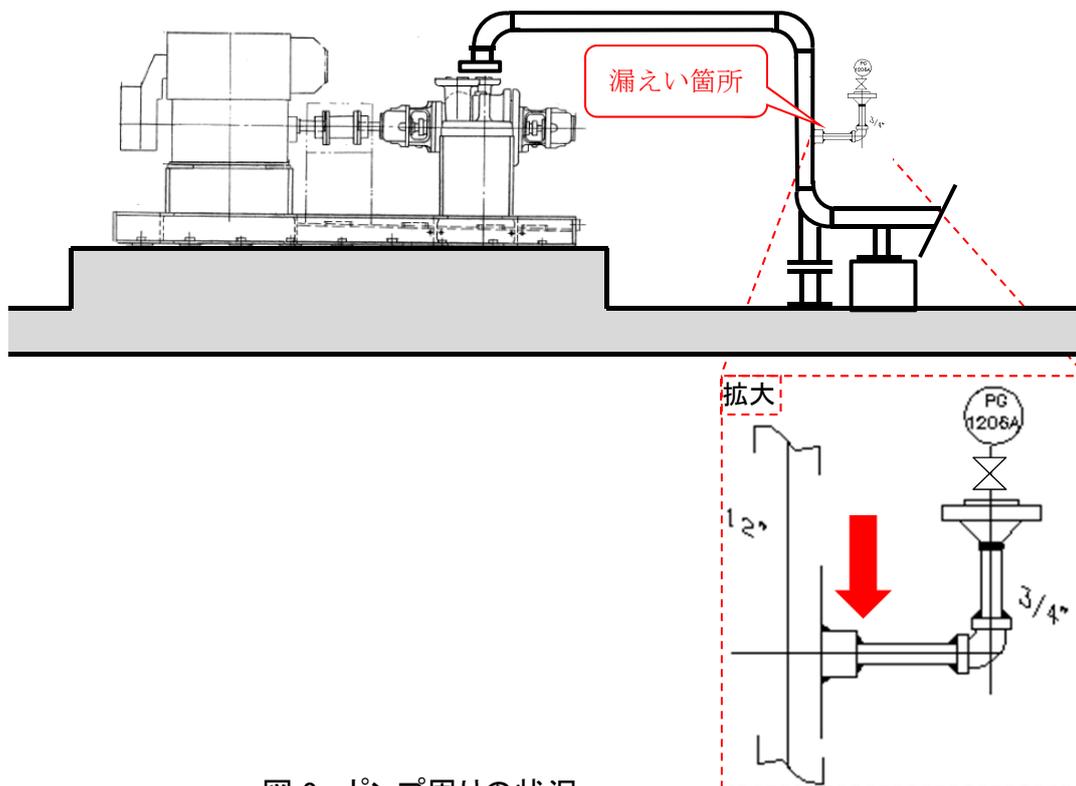
図 2 ポンプ周りの状況

圧力計
取出ノズル

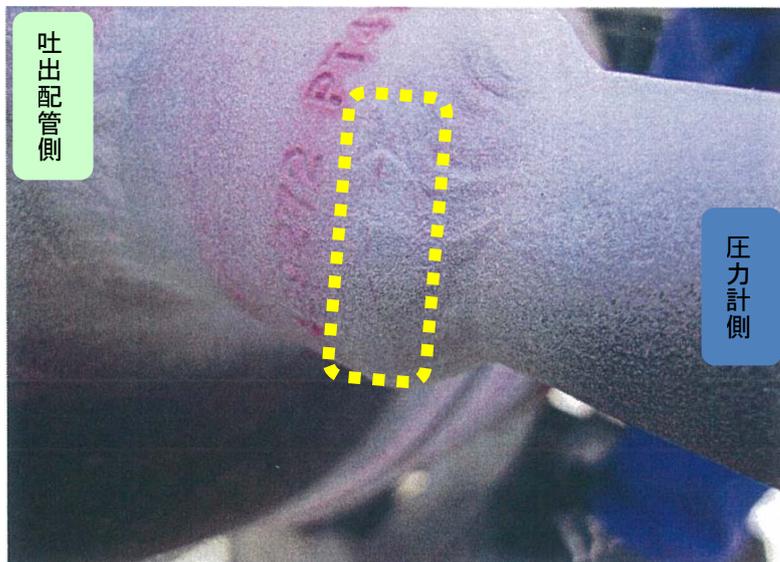
浸透探傷試験結果

吐出
配管側

圧力計
側

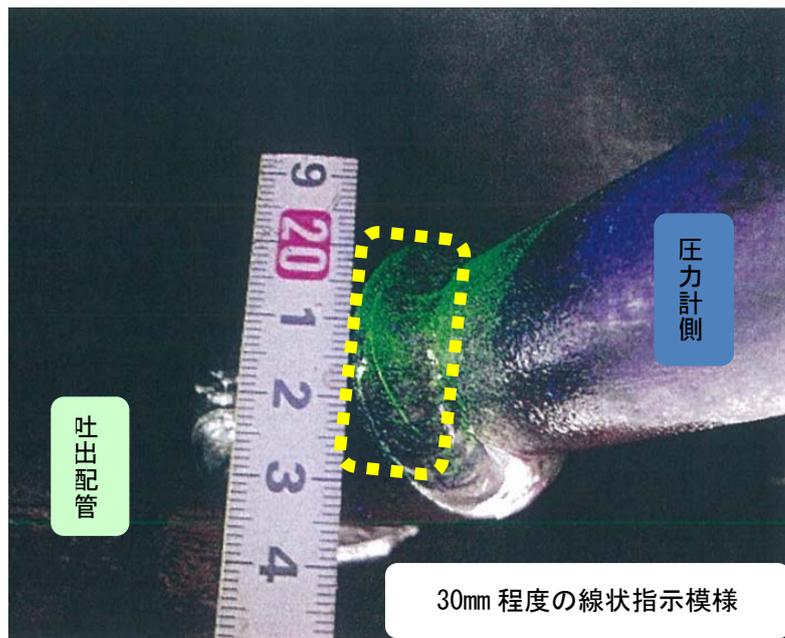
磁粉探傷試験結果

り、継手に疲労き裂が生じたためと推定される。これまでもA号機については、定修工事ごとに振動低減対策を講じてきたが、振動を抑えることができず、B号機の予備機として運用しており、1～2日程度のB号機のメンテナンス期間の運転だけであれば、疲労き裂が発生することはないと考えていた。

30mm程度の線状指示模様

- ・ ノズルはA、B号機側ともに、溶接補修後に応急措置として、Uボルトによる仮設サポートを取り付けた(図4参照)。さらに、定修工事でサポートの溶接補強を実施した(図4参照)。
- ・ これまでは、ポンプ吐出配管の芯調整、ポンプ基礎への補強材取付などを実施してきたが効果が無かったために、ポンプ(A号機)一式をメーカーの工場に送り、振動対策として動バランス修正を行ったところ、インペラーの動バランスが改善された。
- ・ 疲労き裂の発生が考えられる箇所の非破壊検査方法として、浸透探傷試験だけでなく、磁粉探傷試験も必ず併用するように、所内ルール化した。
