高圧ガス事故概要報告

整理番号 2017-132	事故の呼称 灯軽油水素化脱硫装置の反応塔入口フランジから軽油漏えい、火災			
発生日時 2017年4月28日(金) 5時10分頃	事故発生場所 千葉県 市原市	事故発生事象 1次)漏えい② 2次)火災	事故発生原因 主)操作基準等の不備 副)誤操作など	
施設名称 灯軽油 水素化 脱硫装置	機器 塔	材質 本体 SA336-F11A(1.25Cr-0.5Mo) +SUS347 オーバーレイ フランジ SA336-F11A(1.25Cr-0.5Mo) +SUS309/SUS347 オーバーレイ	概略の寸法 本体 胴:10600×ID4300 フランジ 呼び径:24B、 板厚:13.0 mm	
ガスの種類および名称 可燃性ガス (軽油、水素)	高圧ガス製造能力 278,686,778 m ³ /日(事業所) 13,086,864 m ³ /日(装置)	常用圧力 6.86MPa	常用温度 380℃	
被害状況(人身被害、物的被害) 人身被害:なし 物的被害:あり(保温材、温度計及びケーブル)				
<p>事故の概要</p> <p>灯軽油水素化脱硫装置の計画的なシャットダウン実施中に、現場巡回していた従業員が、軽油中に含まれている硫黄化合物を水素化脱硫する反応塔入口フランジから軽油の漏えいによる火災を発見した。 同装置を緊急停止するとともに、自衛消防隊が初期消火活動開始、火災発生から約6時間後に公設消防が鎮火を確認した。</p> <p>以下、事故の概要を時系列で記す。</p> <p>4月27日(事故前日)</p> <p>22:10頃 灯軽油水素化脱硫装置の計画的なシャットダウン実施中に、2基の反応塔(第1、第2)の、反応塔入口温度(343℃から250℃)への降温操作に向け操作を開始した。</p> <p>4月28日</p> <p>00:46頃 2基の反応塔の降温操作のために、リサイクル水素圧縮のスピルバック弁を絞り、反応用水素を増やすと同時に、冷却用水素調節弁の開度を上昇して冷却用水素を増やした。</p> <p>05:10頃 従業員が現場巡回中に反応塔入口フランジ付近で火災を発見し、装置を緊急停止する旨、所内一斉連絡するとともに、公設消防へ通報した。</p> <p>05:15頃 灯軽油水素化脱硫装置の緊急停止操作を実施した。</p> <p>05:38頃 自衛消防隊が初期消火活動を実施した。</p> <p>08:28 公設消防が鎮火を確認した。</p>

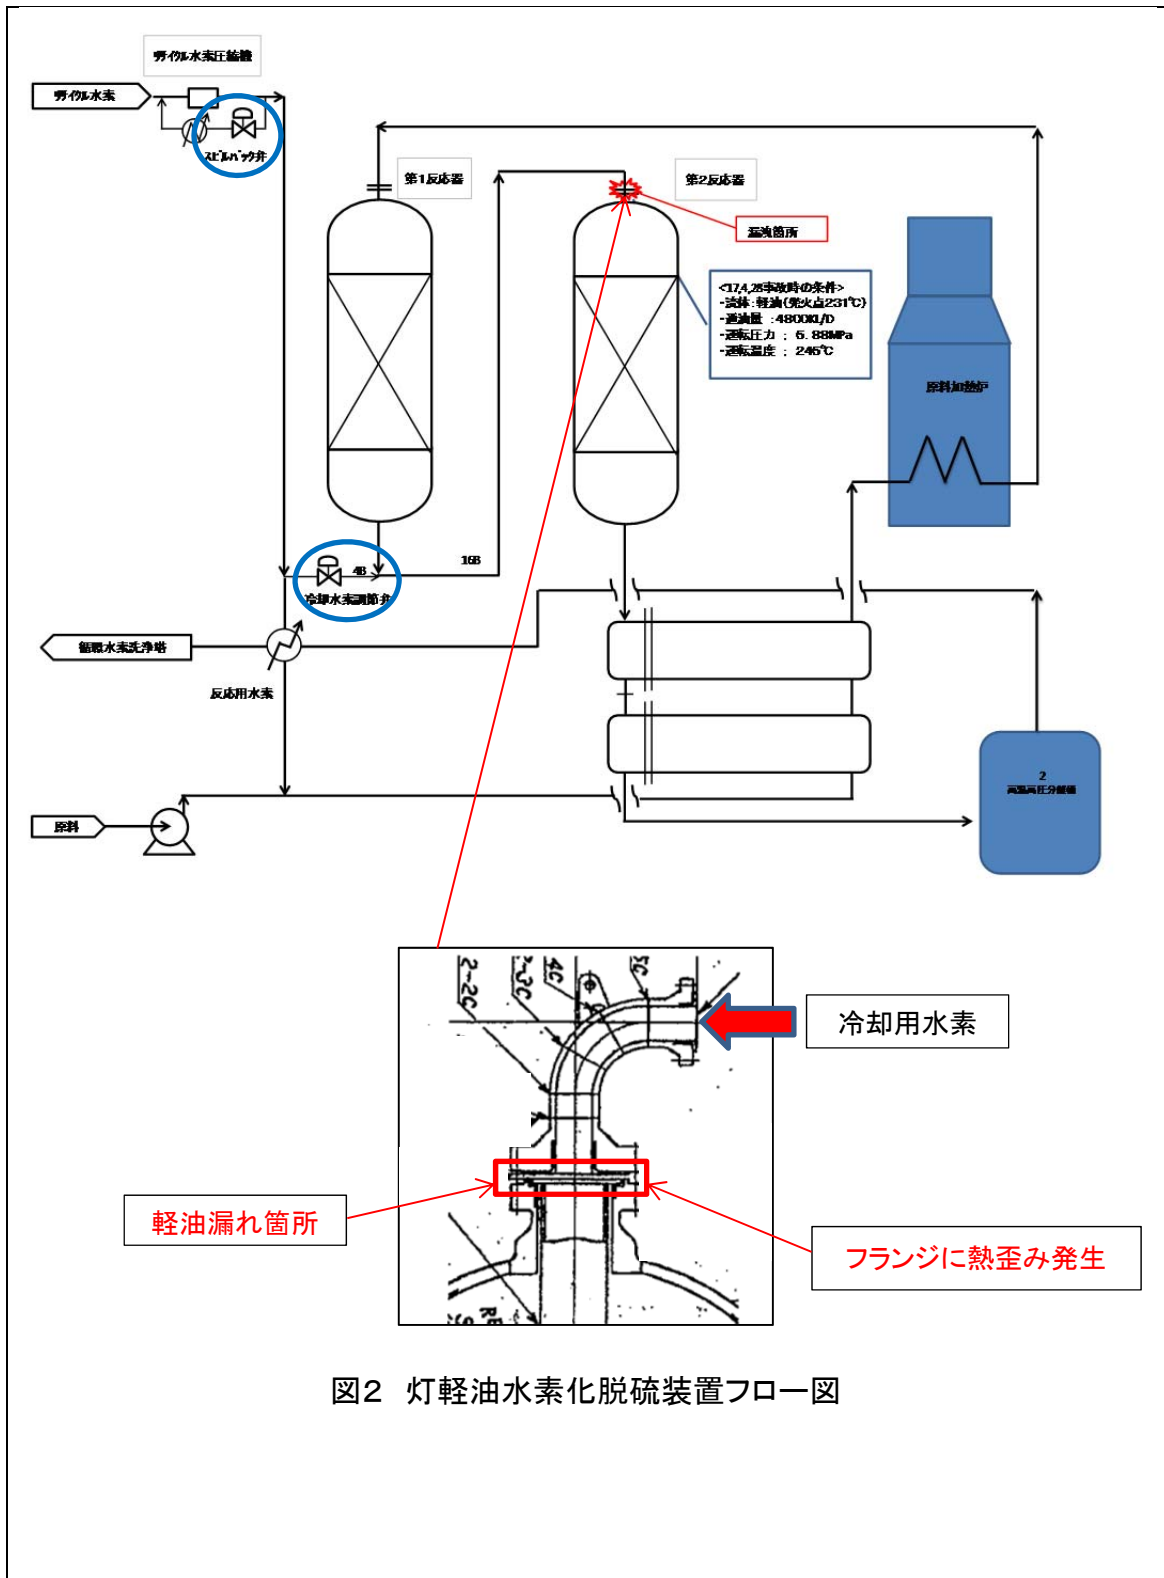
図2 灯軽油水素化脱硫装置フロー図

<p>事故発生原因の詳細</p> <p>① 降温速度超過の原因 降温操作中、冷却用水素を増やす目的で、リサイクル水素圧縮機のスピルバック弁の絞りと冷却用水素調節弁の開度の上昇を同時に操作したために、冷却用水素が過剰に導入され、反応塔入口フランジが急激な温度降下を起こした。</p> <p>② 漏えいの原因</p>

運転員が、降温操作を誤って、冷却用水素を過剰に導入したために、降温速度が一時的に社内基準(15±5℃/hr)を超過(40℃/hr)し、冷却用水素増加に伴い第2反応塔入口フランジが急激な温度変化を受けた。その結果、フランジに歪みが発生し、漏えいに至ったと推定される。

火災の原因として、漏えい部の運転温度(234℃)が軽油の発火温度(231℃)以上であったことや、内圧により噴出した際に静電気が火種となり自然発火したと推定される。

降温操作においては、スピルバック弁と冷却用水素調節弁の同時操作による影響を予測できないので、同時に操作しない。

また、過剰な流量が導入されないように、冷却用水素調節弁の開度に上限値を設定し、これらを要領類等に定める。
