高圧ガス事故概要報告

整理番号 2017-138	事故の呼称 熱交換器のフランジより可燃性ガス漏えい、火災		
発生日時 2017年5月5日(金) 0時40分	事故発生場所 三重県四日市市	事故発生事象 1次)漏えい② 2次)火災	事故発生原因 主)締結管理不良 副)
施設名称 連続再生式 接触改質装置	機器 熱交換器	材質 本体フランジ:SFVC2A ボルト:SNB7 ガスケット:メタルジャケットガスケット	概略の寸法 本体フランジ 径 3020 mm 厚さ 54 mm
ガスの種類および名称 液化石油ガス (原料:重質ナフサ)	高圧ガス製造能力 203,448,215 m ³ /日(事業所) 10,613,822 m ³ /日(施設)	常用圧力 1.23MPa	常用温度 256℃
被害状況(人身被害、物的被害) 人身被害:なし、物的被害:なし			
<p>事故の概要</p> <p>連続再生式接触改質装置の計画的なシャットダウンに向けて、運転調整(ロードダウン)中に、液体窒素カードル車の運転手(協力会社)が熱交換器の本体フランジ付近から炎が上がっているのを発見し、製油所従業員へ連絡をした。(図1)</p> <p>その後、連続再生式接触改質装置の緊急シャットダウンを実施した。緊急シャットダウンの過程で炎は消失したが、熱交換器フランジ付近が一部炎に曝された。</p> <p>以下、事故の概要を時系列で記す。</p> <p>4月末 連続再生式接触改質装置の運転調整(ロードダウン)を開始。</p> <p>5月5日 00:40 液体窒素カードル車の運転手(協力会社)が熱交換器の本体フランジ付近から炎が上がっているのを発見。</p> <p>00:43 連続再生式接触改質装置を緊急シャットダウン開始。</p> <p>00:53 熱交換器の炎の消失を確認。</p>			
<p>事故発生原因の詳細</p> <p>次の①～②の要因が重なり合うことで、熱交換器フランジガスケット下部の面圧が低下し、ナフサの漏れが発生した。漏れたナフサはフランジ下部の保温材内にてベーパーライズし、ナフサが保温カバー内に充満し、ある一定のガス濃度(ガソリンの燃焼範囲 1.4～7.6 vol%)になった後、熱交換器高温部(約 400℃の熱面)に接触してフランジ上部より発火、保温カバーの開口部及びシール劣化部から火炎が噴出したと推察された。(ナフサの発火点 238℃(実測値))</p> <p>① 同一フランジ上部と下部で著しい温度勾配が発生。</p> <p>1) 計画的なシャットダウンに向けて、運転調整(ロードダウン)により4.0MPa スチームコンデンセートの流量が低下した。</p> <p>2) 運転調整(ロードダウン)に伴い、スチームコンデンセート出口ラインの調節弁の開度を小さくしたため、液の排出量が

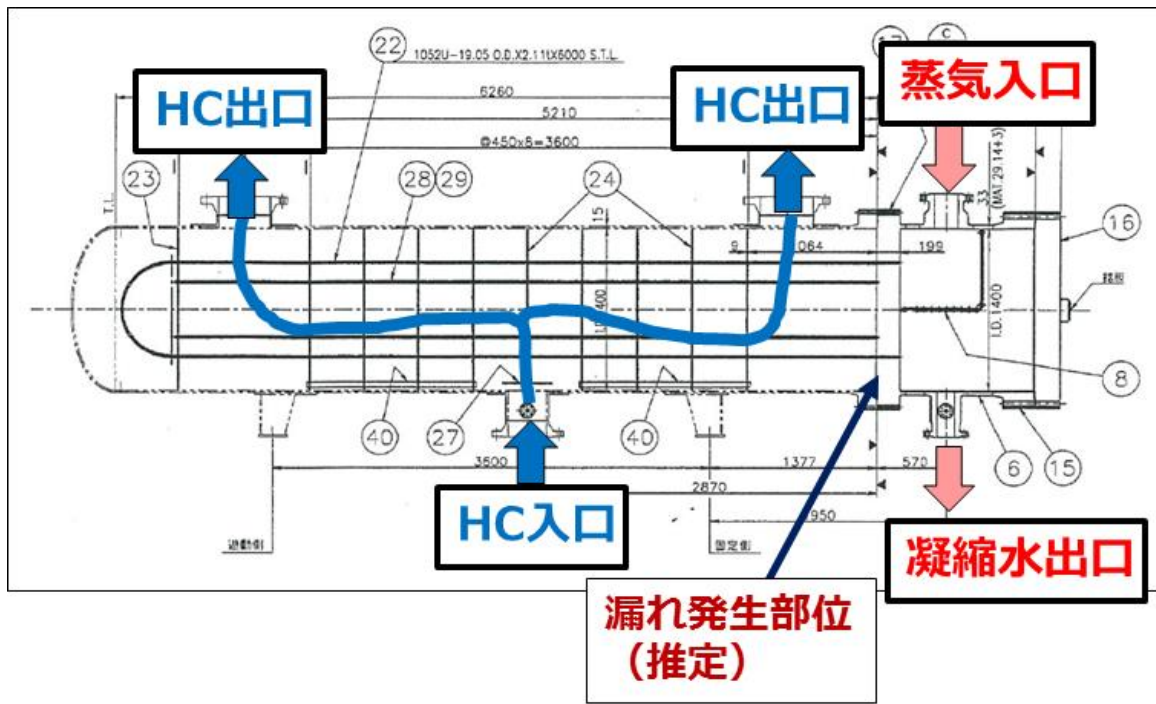
図2 熱交換器概略及び漏れ発生部位

シェル側	チューブ側
流体 :	HC (ナフサ)	4MPa 蒸気
温度 :	215→229℃	410→249℃
圧力 :	1.12MPa	3.9MPa
材質 :	SM400B	SCMV4
使用期間 :	21年	8年 (2009年更新)

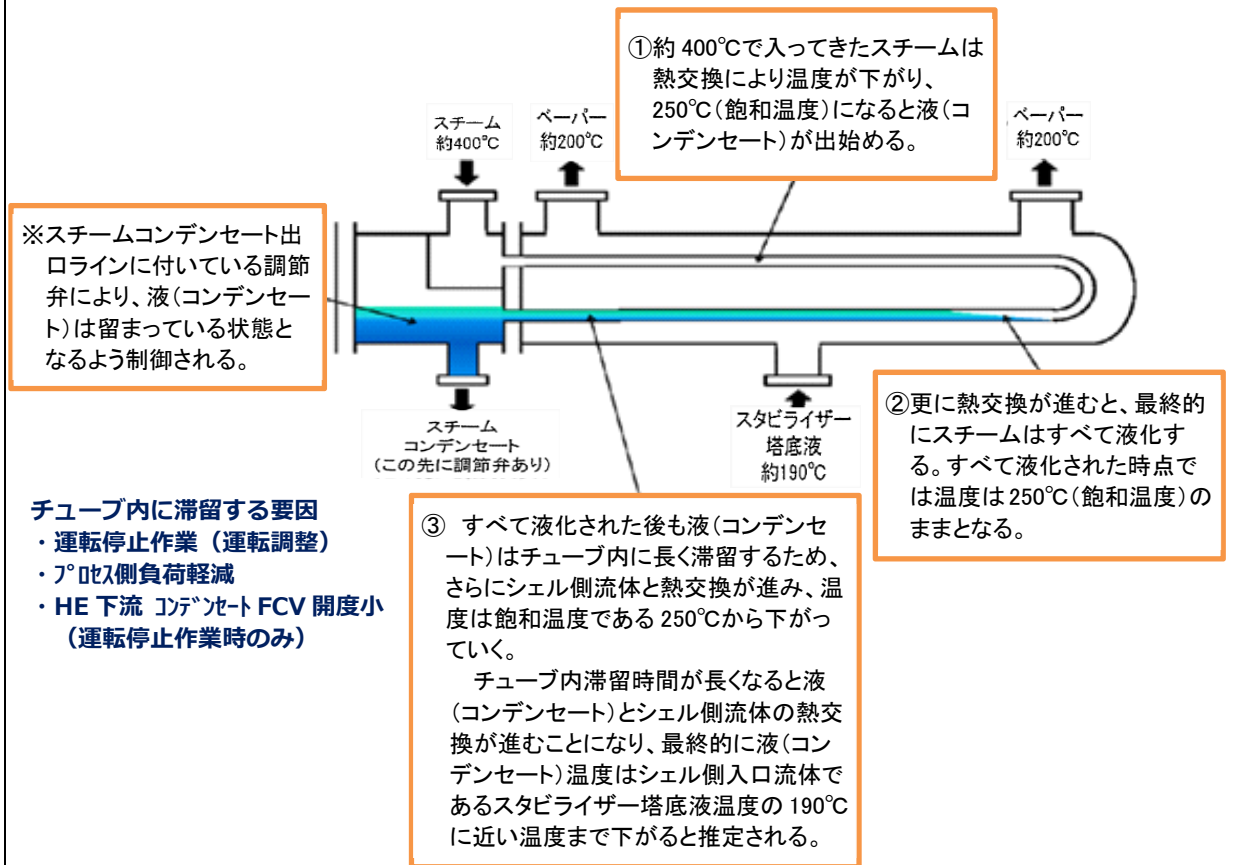
図4 シャットダウン時(運転調整(ロードダウン))

➡ その結果、フランジ上部温度 400°C (スチーム入口温度とほぼ同じと推定)、フランジ下部温度 190°C (図中③参照) となり、温度差 ΔT : 210°C (400-190) となる著しい温度勾配変化が生じ、ボルト軸力が低下した。

- 熱交換器本体フランジのボルトの締結管理
 フランジ強度、ガスケットの推奨締付面圧およびボルト強度を加味した締付管理値を採用し、超音波ボルト軸力管理にてボルト締結を行う。
 締結管理を実施した場合には、フランジ必要最小面圧(4.2MPa)を下回らないことをシミュレーションで確認。(図6 参照)
- 熱交換器本体フランジの保温撤去
 熱によるボルト軸力低下を軽減するために、本体フランジに施工されていた保温材および保温カバーを撤去する。

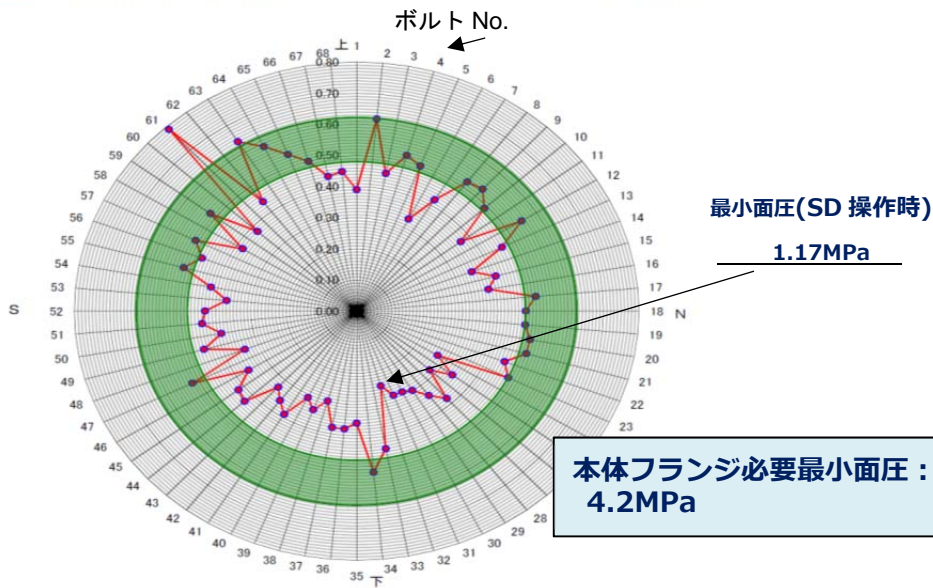
図5 ボルトの締付状態(残軸力実測値)

ボルト締付管理伸び値(メタルジャケットガスケット)
 上限値=0.623mm/下限参考値=-0.479mm

・ 必要最小面圧 (4.2MPa) > 実際の面圧 (1.17MPa)
 ・ 面圧バラツキ
