高圧ガス事故概要報告

整理番号 2017-147	事故の呼称 弁本体フランジからブタジエン漏えい		
発生日時 2017年5月12日(金) 12時34分	事故発生場所 神奈川県川崎市	事故発生事象 1次)漏えい③ 2次)液封	事故発生原因 主)その他 (機器故障) 副)
施設名称 タンクファーム製造施設	機器 仕切弁	材質 SCS13A	概略の寸法 呼び径 50A
ガスの種類および名称 可燃性ガス ブタジエン	高圧ガス製造能力 3,315,657 m <sup>3</sup> /日(事業所) 1,484,446 m <sup>3</sup> /日(施設)	常用圧力 0.75MPa	常用温度 30℃
被害状況(人身被害、物的被害) 人身被害:なし 物的被害:仕切弁のガスケット及び安全弁のスプリングの破損			
<p>事故の概要</p> <p>タンクに貯蔵していた原料のブタジエンをポンプにより重合製造施設に供給した数時間後、供給に用いたポンプ付近に設置したガス漏えい検知器が漏えいを検知して警報を発したため、フィールドオペレータが現場に向かい、ポンプ用液逃がし弁の上流にある仕切弁の本体フランジからガスケットがはみ出し、ブタジエンが漏えいしていることを確認した(図1及び図2参照)ので、緊急処置を開始するとともに公設消防に通報した。</p> <p>以下、事故の概要を時系列で記す。</p> <p>06:08 タンクに貯蔵していた原料ブタジエンをポンプにより重合製造施設へ供給し、完了。</p> <p>12:34 ガス漏えい検知器が漏えいを検知し、警報を発す。 フィールドオペレータが現場に向かい、ポンプ用液逃がし弁の上流にある仕切弁の本体フランジからガスケットがはみ出し、ブタジエンが漏えいしていることを確認、フィールドオペレータが緊急処置を開始。</p> <p>12:42 公設消防に通報。</p> <p>12:43 漏えい個所を縁切るために、遮断弁を閉。</p> <p>12:56 縁切り配管のブタジエン回収を開始。</p> <p>13:12 縁切り配管を負圧まで減圧。</p> <p>13:23 公設消防がブタジエンの漏えいが停止したことを確認。</p>

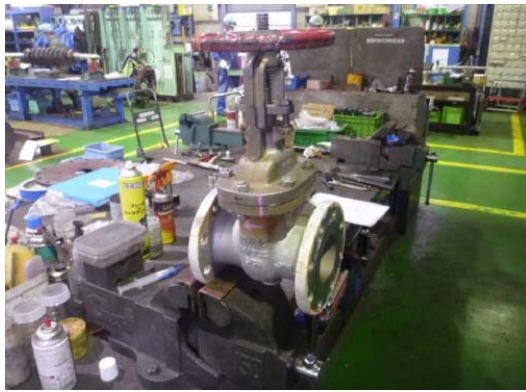
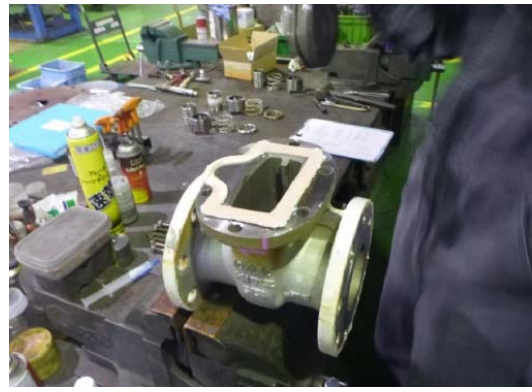
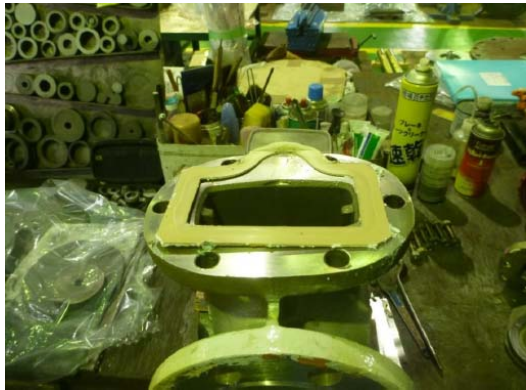
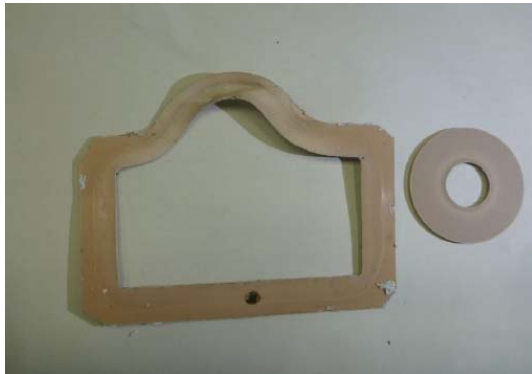
図3 漏えいが発生した仕切弁の分解整備状況

<p>事故発生原因の詳細</p> <p>次の調査結果から、満液状態となっていた配管が気温の上昇により液膨張で内圧が上昇したが、正常であれば作動する液逃がし弁が内部のポリマーによる詰りのため作動せず、液逃がし弁上流の仕切弁の本体フランジ部のガスケットが配管での液封による内圧で変形し、ブタジエンの漏えいに至ったと考えられる。</p> <p>(1) 仕切弁の分解点検</p> <p>漏えいが発生した仕切弁の分解点検を実施した。本体フランジ部のガスケットが変形により、フランジ部より外側にはみ出していることを確認した(図3参照)。目視ではガスケットに膨潤などは見られないことから、ガスケットの変形は内部からの圧力によるものと考えられる。なお、仕切弁本体の異常は見られなかった。</p>

※ガスケットのメーカーによる分析では、ガスケットの変形は内圧によることが確認された。

液逃がし弁及び仕切弁の整備を実施した。

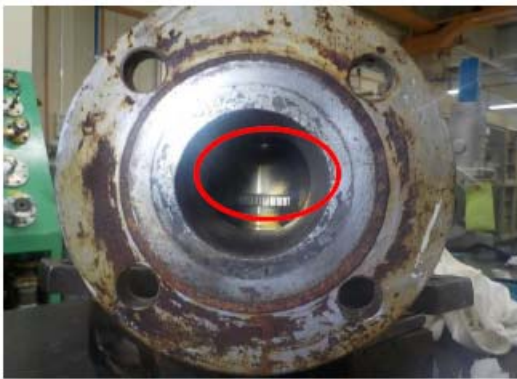
当該仕切弁の本体フランジ部ガスケットが内部からの圧力により変形していたことより、配管の圧力が通常より上昇していたことが考えられる。配管は圧力が上昇すると液逃がし弁が作動することで圧力上昇が抑えられるが、ガスケットが内圧で変形していたことにより、液逃がし弁が作動しなかったことが疑われた。そこで液逃がし弁の作動試験と分解点検を実施した。作動試験の結果、設定圧の 980kPa では作動せず、設定圧の約 2 倍の 2,000kPa まで昇圧しても液逃がし弁は作動しなかった。分解点検を実施した結果、ジスクホルダーとジスクインサートの間にポリマーが詰まっていることを確認した(図4参照)。この詰まりにより、ジスクホルダーが上に押し上げられることでスプリングが押えられた状態となり、設定圧以上になっても液逃がし弁が作動しなかったことが判明した。

※液逃がし弁内部の固形物の分析を実施した結果、ブタジエンの重合物であることが確認された。

液逃がし弁  
ジスクホルダーの位置が予備品に比べ高い位置になっていた

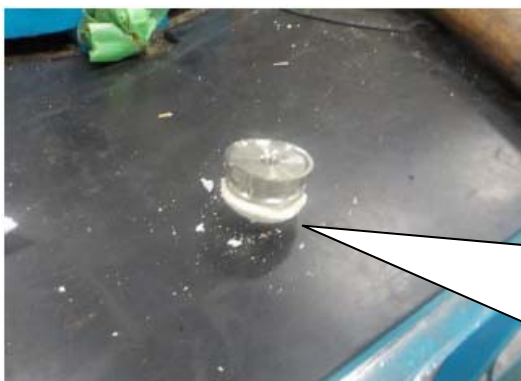
図4 液逃がし弁の分解整備状況

ジスクホルダーとジスクインサートの間にブタジエン重合物が詰まり、ジスクホルダーが上に押し上げられており、スプリングが設定圧以上に押さえられた状態となったため、液逃がし弁が作動しなくなっていた。
