高圧ガス事故概要報告

整理番号 2017-232	事故の呼称 熱交換器の本体フランジから可燃性ガス漏えい、火災		
発生日時 2017年7月18日(火) 1時50分	事故発生場所 千葉県市原市	事故発生事象 1次)漏えい② 2次)火災	事故発生原因 主)操作基準の不備 副)
施設名称 アルコールケトン 製造施設	機器 熱交換器	材質 本体胴 SB410 チューブ 1-1/4Cr 鋼 0.5Mo 鋼	概略の寸法 内径:600 mm
ガスの種類および名称 ブチルアルコール (可燃性ガス) (危険物4類2石)	高圧ガス製造能力 35,993,489 m ³ /日 (事業所) 8,870,291 m ³ /日(施設)	常用圧力 管側:0.39MPa 胴側:1.08MPa	常用温度 管側:440°C 胴側:190°C
被害状況(人身被害、物的被害) 人身被害:なし 物的被害:なし			
<p>事故の概要</p> <p>アルコールケトン製造施設の計画的なスタートアップ操作中に、アルコールケトン生成セクション回りの熱交換器の内部流体であるブチルアルコールが熱交換器の本体フランジから漏えいし、着火した。(図1、図2)</p> <p>小火災が発生していることを運転員が確認後、アルコールケトン生成セクションのシャットダウンを開始した。</p> <p>火災鎮火後、施設の熱交換器を含む系統を縁切り(ブロック)し、フレアスタックへの脱圧と窒素パージを実施した。</p> <p>以下、事故の概要を時系列で記す。</p> <p>2017年</p> <p>7月18日 (事故当日)</p> <p>01:50 アルコールケトン生成セクションの運転員が日常点検で巡視中に、アルコールケトン製造施設の熱交換器の本体フランジ付近で、小火災が発生していることを発見。アルコールケトン生成セクションのシャットダウンを開始。</p> <p>02:12 事業所防災センターより、ホットラインにて、ちば消防共同指令センターに通報。</p> <p>02:37 事業所防災センターより、千葉県防災危機管理部産業保安課、消防課へ連絡。</p> <p>02:39 事業所現地対策班を設置。</p> <p>03:14 火災は、鎮火。</p> <p>05:01 市消防局の監視のもと、熱交換器を含む系統を縁切り(ブロック)し、フレアへの脱圧、窒素パージ実施。</p> <p>06:16 市消防局立会にてガス検を実施した結果 0ppm を確認。</p>

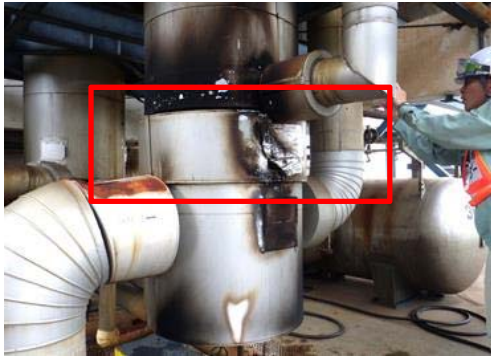
図1 事故直後の漏洩箇所状況

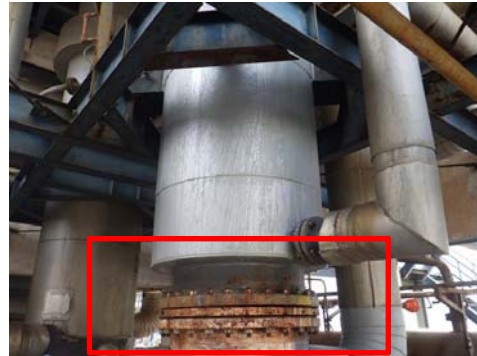
図2 漏洩箇所整備後

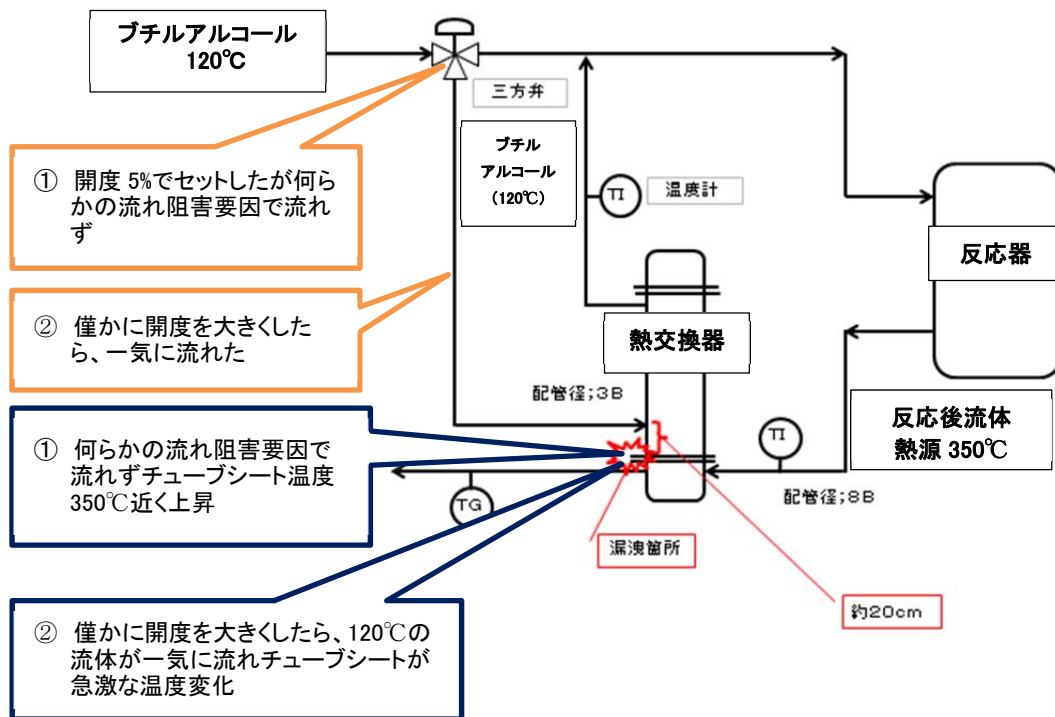
図3 装置概略フロー図

熱交換器シェル側にブチルアルコールが僅かしか流れなかったため、熱源である反応後流体の熱伝導により、チューブシートのシェル側表面温度が350℃近くまで上昇した。(図3の①)

三方弁開度を僅かに開方向に変更した際、流れ阻害要因が解消され、シェル側ブチルアルコール(120℃)が一気に流入し、チューブシートのシェル側表面に接触した。(図3の②)

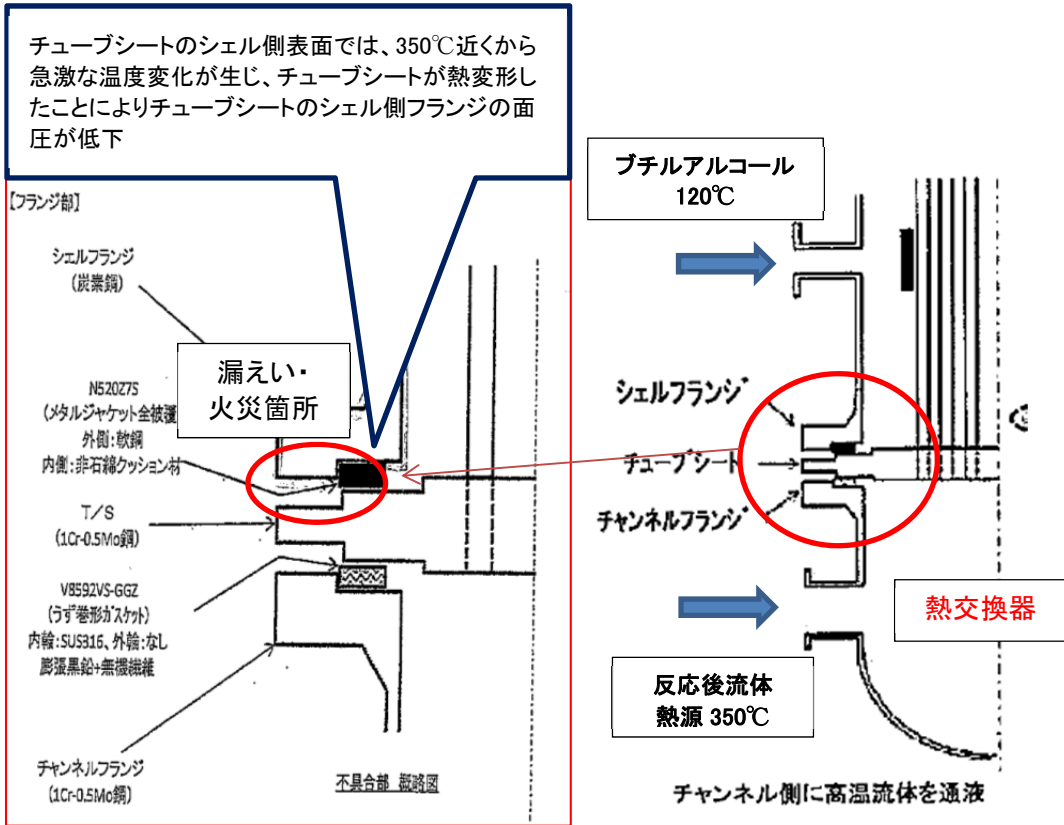
図4 熱交換器 詳細図

その結果、チューブシートのシェル側表面では、350℃近くから急激な温度変化が生じ、チューブシートが熱変形したことによりチューブシートのシェル側フランジの面圧が低下し、シェル側より流体Aが漏えいした。(図4)

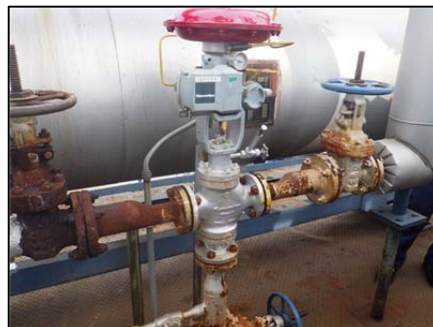
図5 三方弁外観写真

スタートアップ操作時に熱交換器シェル側へ三方弁(調節弁)の開度を5%で通液を開始したが、三方弁の何らかの流れ阻害要因により、熱交換器シェル側に120℃のブチルアルコールが開度通りに流れなかった。

三方弁において、錆等の何らかの流れ阻害要因が生じないように、スタートアップ時の三方弁開度を5%から25%に変更した。(図5、図6)
