高圧ガス事故概要報告

整理番号 2017-268	事故の呼称 容器から残ガス回収時の漏えい、火災		
発生日時 2017年8月23日(木) 18時56分	事故発生場所 山口県宇部市	事故発生事象 1次)火災 2次)	事故発生原因 主)検査管理不良 副)
施設名称 高純度フッ化物ガス製造 施設 希釈フッ素ガス製造工程	機器 希釈フッ素 高圧ガス容器	材質 元弁:SUS316 接続可とう管:SUS316 ガスケット:PCTFE	概略の寸法 元弁:3/8B
ガスの種類および名称 希釈フッ素ガス(F2 20%)	高圧ガス製造能力 5,605 m ³ /日標準状態	常用圧力 5.5MPa	常用温度 35℃
被害状況(人身被害、物的被害) 人身被害:あり(軽傷1名) 物的被害:あり(ガスケット焼損)			
<p>事故の概要</p> <p>高純度フッ化物ガス製造施設の希釈ガス製造工程にある残ガス処理設備において、消費者から返却された高圧ガス容器の希釈フッ素ガス(フッ素 20%)の残ガスを廃棄処理するため、残ガス処理設備の可とう管を高圧ガス容器の元弁に接続した。</p> <p>元弁を開放したところ、元弁と可とう管の接続部から出火し、従業員の右手皮手袋に引火した。従業員は、皮手袋に引火した火を手で払って消し、すぐに元弁を閉止し接続部も消火した。(図-1 参照)</p> <p>以下、事故の概要を時系列で記す。</p> <p>17:00 希釈ガス製造工程の残ガス処理設備に高圧ガス容器(10本)を設置し残ガス処理作業を開始。 元弁、可とう管及びガスケットをフッ素系洗浄溶剤にて脱脂洗浄を実施。</p> <p>17:30 高圧ガス容器(10本)を残ガス処理するため、可とう管に接続作業を実施し、ラインアップが完了。 高圧ガス容器内の残ガス廃棄の前処理をするため、元弁を閉止した状況で可とう管の真空引きを開始。</p> <p>18:55 可とう管の真空度の復圧状況から、元弁と可とう管接続部を含めた可とう管に漏えい部分がないことを確認。 真空引きを止め、可とう管に窒素を封入。 高圧ガス容器内の残ガス廃棄作業を開始。 残ガス処理設備に接続された高圧ガス容器の元弁を、No.10 からNo.7まで順番に開放。</p> <p>18:56 No.6 に接続された高圧ガス容器の元弁を開放したところ、高圧ガス容器と可とう管の接続部から出火。 すぐに元弁を閉止し、消火。 No.10 からNo.7までに接続された高圧ガス容器の元弁も閉止。 No.6の元弁と可とう管接続部から、フッ素臭がしたため、増し締め。</p> <p>19:09 消防へ通報。</p> <p>19:40 消防へ追加情報を通報。</p> <p>19:45 都道府県の担当課に通報。</p>

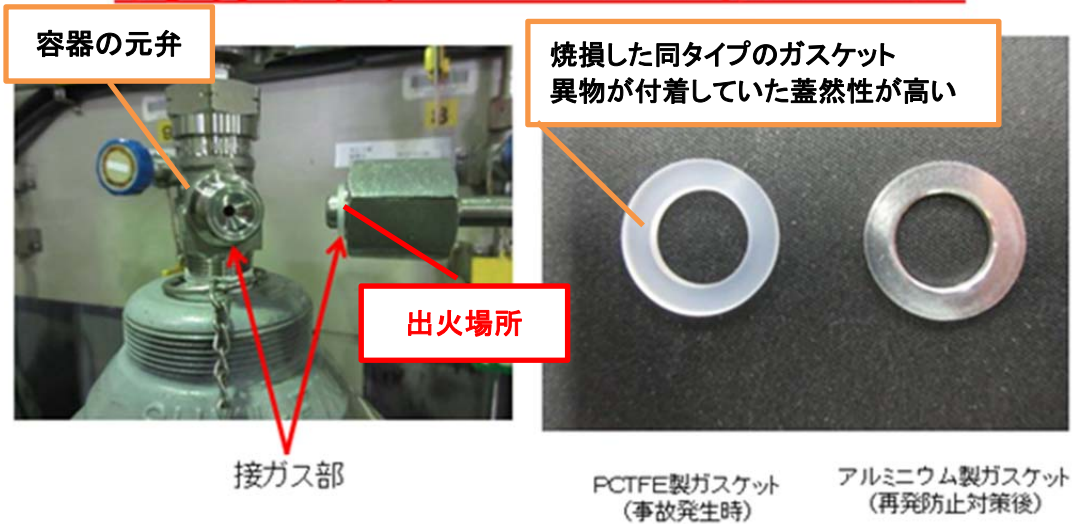
高圧ガス容器と可とう管の接続部のガスケットが焼損した。また、高圧ガス容器の元弁及び可とう管には熱影響が認められなかったため、ガスケットのみが燃焼し、その他の部分の燃焼は無かった。

一般的にフッ素ガスは燃焼促進性が大きいことから、フッ素ガスと外部から混入した異物が反応して出火したと考えられる。高圧ガス容器の元弁と可とう管の接続作業を実施する段階で異物が混入し、異物とフッ素ガスが反応して出火し、これが引き金となりPCTFE製のガスケットが焼損したと推定される。(図-2、図-3 参照)

図-2 器元弁と焼損した同型のガスケット

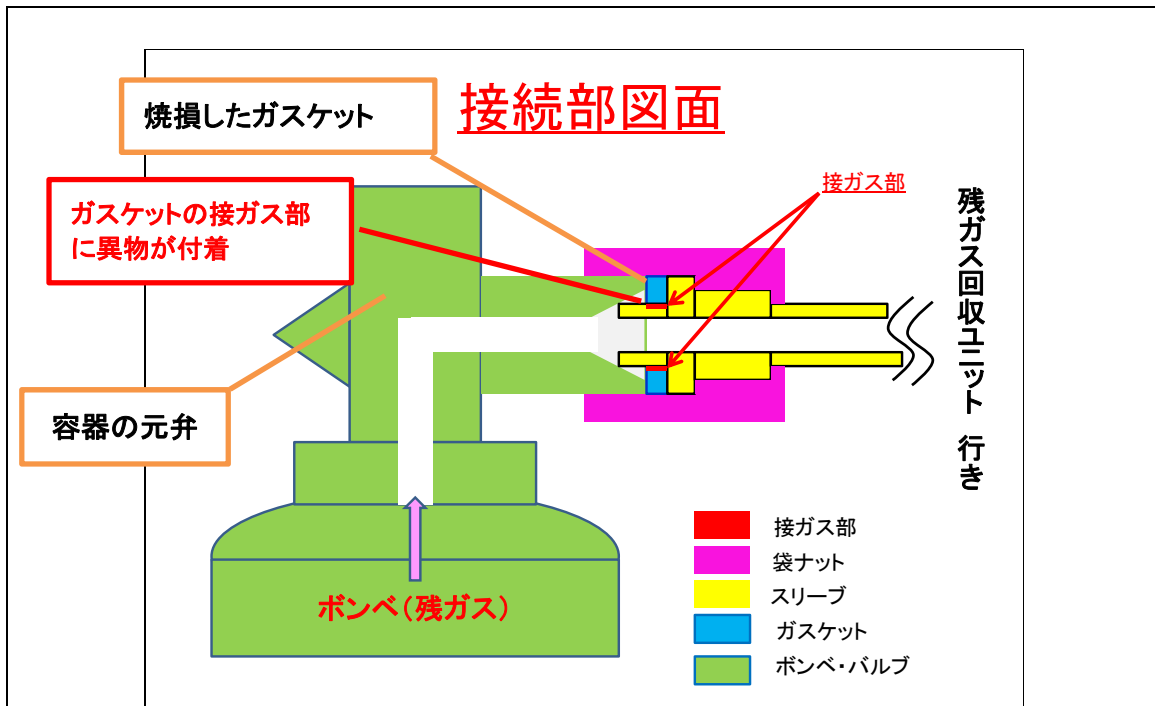
図-3 接続部の断面(接ガス部)

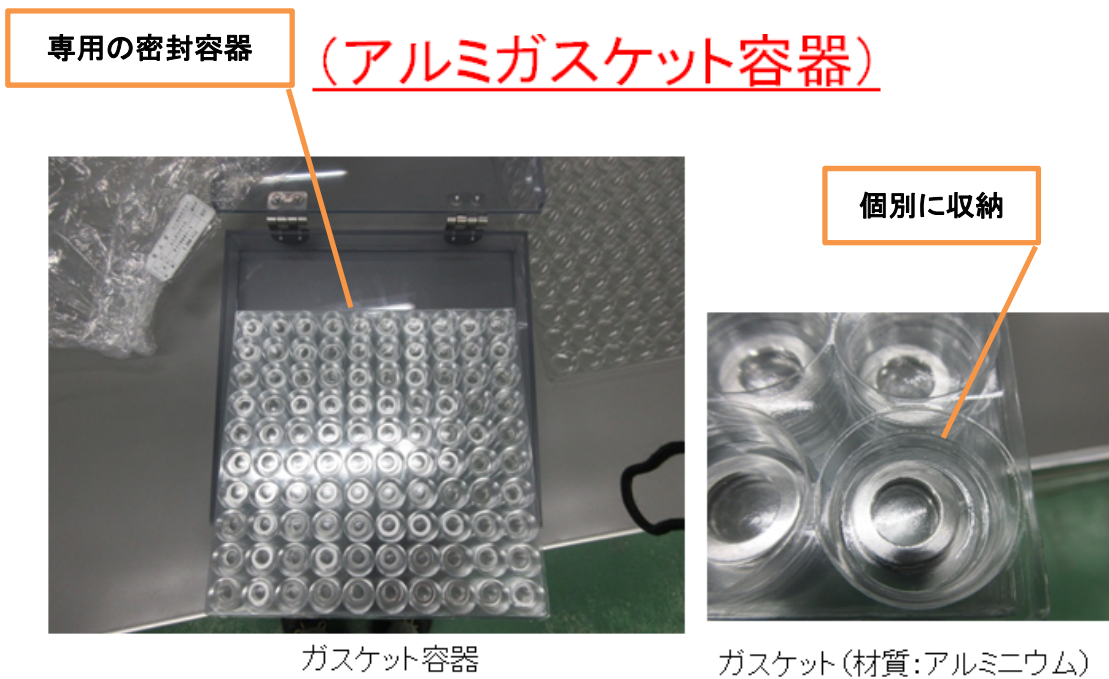
図-4 ガスケット容器(専用に個別収納)

- ① ガスケット取り付け時の異物付着防止
異物付着が出火に繋がることは作業基準及び教育で周知しているが、さらに徹底することとした。
 - a) ガスケットの保管は専用の密封容器とし、個別に収納し、外部から異物が混入しにくい構造に変更した。(図-4 参照)
 - b) 取り扱い時において使い捨てのクリーンルーム用手袋(ポリエチレン製)を着用し、クリーンルーム用手袋管理・装着基準に準じるように変更した。
- ② 異物付着による出火が引き金となった場合の燃焼防止
PCTFE製ガスケットは、フッ素ガスとの反応開始温度が 250℃であることが実験等により確認されたことにより、異物出火が引き金となってPCTFEが燃焼することが判明した。このことから、高純度フッ素ガス製造施設で使用しているアルミニウム製のガスケットを採用した。
アルミニウムは 500℃までの範囲においてフッ素ガスに対して不活性であることは、改めて確認している。
 - a) 設備面の恒久対策として、PCTFE製ガスケットをアルミニウムガスケットに変更。
 - b) ガスケットの変更に伴い、関連する基準を見直し。
- ③ 作業員に対し、フッ素の危険性に係る教育を実施。
- ④ 事故の内容を現場表示し、注意喚起を実施。
