高圧ガス事故概要報告

整理番号 2017-344	事故の呼称 パイロット式安全弁の誤作動によるブタンガス漏えい		
発生日時 2017年9月30日(土) 6時35分	事故発生場所 佐賀県唐津市	事故発生事象 1次)漏えい③ (安全弁作動)	事故発生原因 主)その他 (安全弁の誤作動)
施設名称 ブタン低温貯槽	機器 安全弁	材質 主弁:SUS304 パイロット弁:SUS304 ダイヤフラム :NBR	概略の寸法 主弁:6B パイロット 弁 :2B
ガスの種類および名称 可燃性ガス、ブタン	高圧ガス製造能力 9,121,690 m ³ /日 (標準状態)	常用の圧力 0.0147MPa	常用の温度 -5℃
被害状況(人身被害、物的被害) 人身被害:なし 物的被害:なし			
<p>事故の概要</p> <p>LPG出荷基地において、早朝のタンクローリによる出荷時に、ブタン低温貯槽の出荷ポンプ近傍の地上設置のガス漏えい検知警報設備が発報した。従業員が周辺をポータブルガス漏えい検知器によって測定したところ、LEL25%を示した。そのため、出荷ポンプのメカニカルシール部及び周辺配管の点検を行ったが、ブタンの漏えいは認められなかった。従業員がさらに範囲を広げて、13千トンブタン低温貯槽頂部(地上35m)の点検を実施したところ、頂部に設置しているパイロット式安全弁が作動して放出管からブタンが漏えいしていることを確認した。(図—1、図—2 参照)</p> <p>従業員は、直ちにパイロット式安全弁の主弁及びパイロット弁の元弁を閉止し、ブタンの放出を停止した。その後、貯槽頂部、地上部周辺および基礎部でガス濃度の測定を行い、LEL0%を確認した。</p> <p>監視装置に記録されたブタン低温貯槽の圧力推移データを確認したところ、安全弁の主弁及びパイロット弁の元弁を閉止するまでの間に、約 1.5kPa の圧力降下があったことがわかった。これにより放出されたブタンの量は、約 2,000kg であったと推定される。</p> <p>以下、事故の概要を時系列で記す。</p> <p>04:30 ブタン低温貯槽の圧力降下開始。(事故後にデータを確認してわかったことで、この時点では従業員は認識していなかった。)</p> <p>06:35 ブタン低温貯槽の出荷ポンプ近傍の地上設置ガス漏えい検知警報設備が発報。</p> <p>06:40 従業員が地上設置ガス漏えい検知警報設備の周辺をポータブルガス漏えい検知器で測定。(LEL25%)</p> <p>↓ 従業員が出荷ポンプのメカニカルシール部及び周辺配管の点検を実施。(ブタンの漏えいは認められず)</p> <p>06:50 従業員がさらに範囲を広げてポータブルガス漏えい検知器で測定。(ブタン低温貯槽基礎部及び昇降階段中段付近で LEL10%)</p>

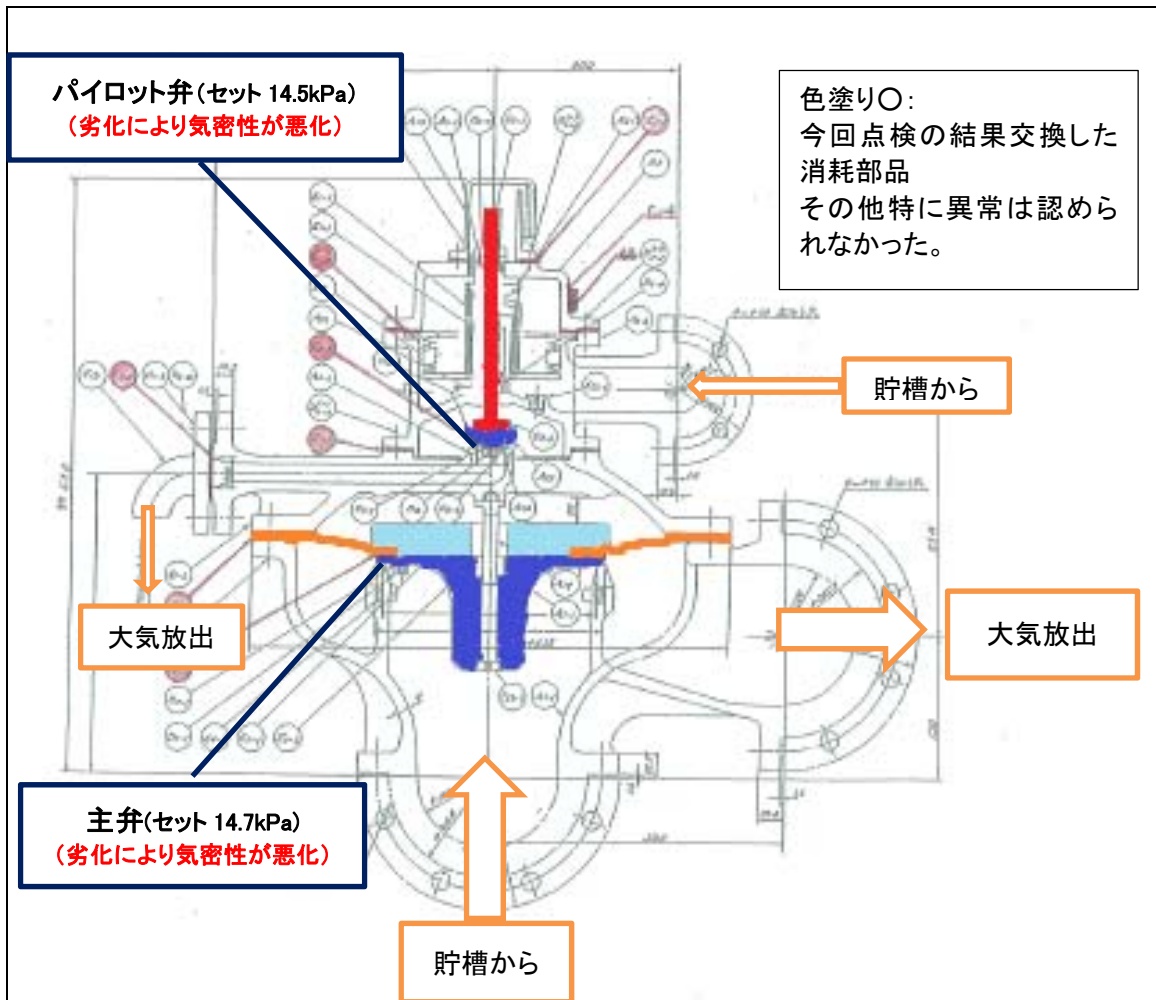
図—3 パイロット式安全弁断面図

<p>07:30 従業員は、直ちにパイロット式安全弁の主弁及びパイロット弁の元弁を閉止。</p>
<p>事故発生原因の詳細</p> <p>ブタン低温貯槽に設置しているパイロット式安全弁の設定圧力は、パイロット弁が 14.5kPa 及び主弁が 14.7kPa であったが、このときは設定圧力より低い 11.1kPa で作動した。</p> <p>パイロット式安全弁のメーカーが分解点検を実施した結果、パイロット弁、主弁の弁座およびダイヤフラム等のニトリルゴム(NBR)製の消耗部品の経年劣化が確認された。これらのニトリルゴム(NBR)が、経年劣化により硬化や変形することにより気密性が悪くなり、パイロット式安全弁が設定圧力以下で誤作動したものと推定される。(図-3 参照)</p> <p>事業所には、同型の低温貯槽が 4 基設置してあり、頂部にパイロット式安全弁が、各々2 個ずつ合計で8基設置されている^{注1}。</p> <p>なお、パイロット式安全弁は、1 個で所定容量を満足し、運転中に 1 個を取り外して分解検査が可能となっている。</p> <p>事業者はパイロット式安全弁について法定検査の目視検査および作動検査を毎年実施しているが、1997 年にメーカーによる分解点検を実施した後、2016年に作動検査で異常が認められたPSV-41とPSV-42についてメーカーにより分解点検するまで、分解点検は 20 年間実施していなかった。</p> <p>2017年より計画的にPSV-11、PSV-21、PSV-31の 3 台についてメーカーによる分解点検を実施したが、今回事故が発生したため追加で、漏えいしたPSV-22を含めた残り 3 台の点検を実施した。</p> <p>なお、これらの残り 3 台については当初、メーカーによる分解点検を 2018 年に計画していた。</p> <p>^{注1}パイロット式安全弁8基: かつこ内はメーカーによる分解点検年 PSV-11(2017年実施)、PSV-12(2018年計画)*本件により 2017 年実施済 PSV-21(2017年実施)、PSV-22(2018年計画)*本件により 2017 年実施済 PSV-31(2017年実施)、PSV-32(2018年計画)*本件により 2017 年実施済 PSV-41(2016年実施)、PSV-42(2016年実施)</p> <p>参考までに、パイロット式安全弁の作動原理を示す。(図-4 参照)</p>

<p>事業所側で講じた対策(再発防止対策)</p> <ul style="list-style-type: none"> ● メーカーによる分解点検が未実施であった 3 台のパイロット式安全弁についてメーカーによる分解点検実施した。 ● パイロット式安全弁の分解点検周期を事後保全からメーカー推奨の6年として、分解点検及び消耗部品交換を実施する。
<p>教訓(事故調査解析委員会作成)</p> <ul style="list-style-type: none"> ・事後保全対象機器といえども、消耗部品の寿命を考慮した取り替え基準を設定する。 ・消耗品の取り替え基準を設備点検周期に反映する。
<p>事業所の事故調査委員会</p> <p>第1回「PSV-22誤作動トラブルに対する所内会議(対応、対策検討)」(2017年10月 1日) 第2回「PSV-22誤作動トラブル対策に対する所内会議(事故報告書(案)作成)」(2017年10月10日) 第3回「PSV-22誤作動トラブル対策に対する所内会議(最終報告書(案)作成)」(2017年12月15日)</p>
<p>備考</p>
