高圧ガス事故概要報告

整理番号 2016-040	事故の呼称 冷凍設備からアンモニア漏えい			
発生日時 2016年2月8日(月) 20時36分	事故発生場所 佐賀県佐賀市	事故発生事象 1次)噴出・漏えい② 2次)	事故発生原因 主)シール管理不良	
施設名称 冷凍設備	機器 メカニカルシール	材質 ニトリルゴム	概略の寸法 φ150mm×t11mm (シールリングの外径と厚さ)	
ガスの種類および名称 アンモニア	高圧ガス製造能力 125.42 冷凍トン/日	常用圧力 1.2MPa	常用温度 5～35℃	
被害状況(人身被害、物的被害) 人的被害 なし 物的被害 なし				
<p>事故の概要</p> <p>事故発生時は製造ラインの生産が終了し、当該冷凍機は停止中であった。(アンモニア-炭酸ガス冷凍機であるため、炭酸ガスの圧力上昇を防ぐため間欠運転は自動で行っている。)</p> <p>20:36頃、冷凍機の機械室から冷媒漏れの警報が発報したため、現場を確認し、漏えい検知器の指示値が100ppm 程度を指示していた。除害装置が稼動していることを同時に確認した。</p> <p>22:00頃 漏えい検知器の指示値が50ppm まで低下したため、保護具を着用し室内に入り、漏えい箇所の特定作業を開始したところ、冷凍機下にオイル漏れ(冷媒の漏えい)を確認した。</p> <p>漏えい箇所の調査を実施した結果、圧縮機のメカニカルシール部分からの漏えいと判明した。漏えいは軽微で、かつ除害装置の作動により、周辺への漏えい、及び人的被害はなかった。</p>				
<p>事故発生原因の詳細</p> <p>圧縮機のメカニカルシールを調査した結果、ベローズ状ゴムパッキンにカーボンのカスが付着していた。また、パッキン面に肌荒れを起こしていた。このため、圧縮機内部の冷媒をシールできず、オイル漏れが生じた。(当該メカニカルシールは前回の交換から、7,155時間使用。メーカー推奨の交換周期は、15,000時間で約半分の使用であった。)</p> <p>何故カーボンのカスが発生したかについて、冷凍機メーカーからの回答はなかったが、他の冷凍機メーカーからの情報では、冷媒の清浄度が低下した状態で運転を継続した場合、または長期の停止により油膜切れを起こした状態で運転を開始すると、このような事象になる可能性があるとのことであった。</p> <p>なお、当該メカニカルシールの他の使用品についても調査をしたところ、シールリングの厚みは10.95mmあり、許容範囲内であった(新品は11.0mm、使用限度は10mm)。カバープレートの摺動面とシールリングの当たり面にキズ、摩耗などは見られなかった。</p>

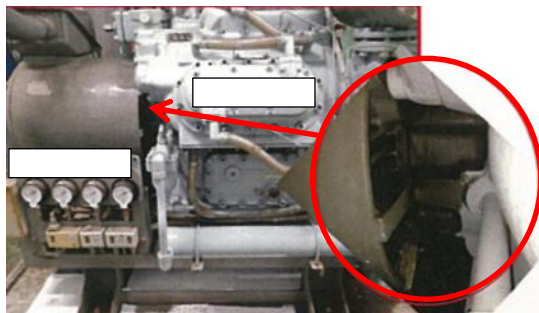
圧縮機とメカニカルシール部の外観

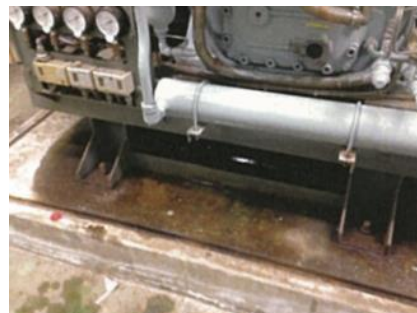
冷媒の漏えい状況

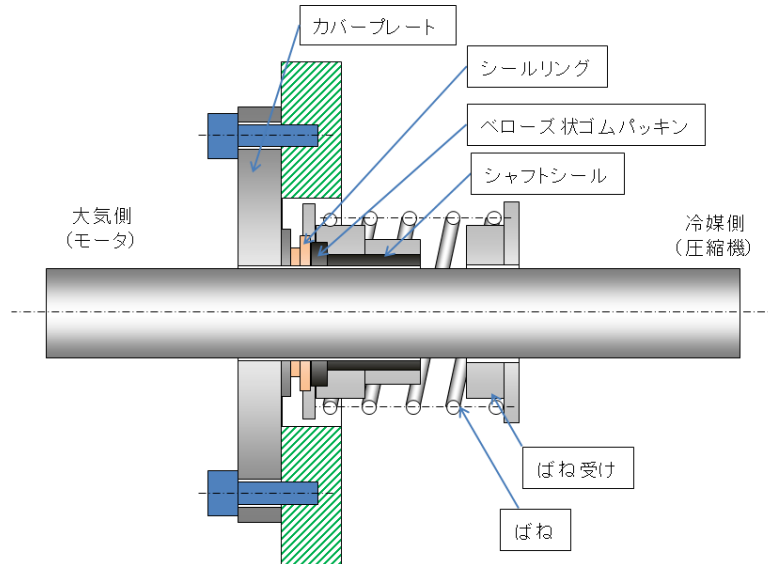
メカニカルシールの概略図

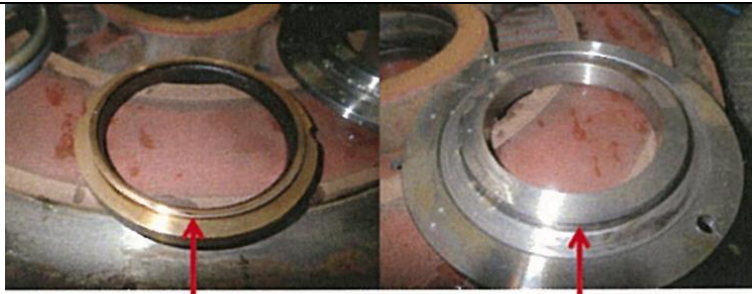
ベローズ状ゴムパッキン
の当たり面

シールリング側当たり面

カバープレート側当たり面

- 1) 同一冷凍機(8台)の補修計画を見直し、前回のメカニカルシール交換から経過が長い機器から交換を実施する。
- 2) メカニカルシールからのオイルの漏えい状況を確認する(運転中1分間に2~3滴が適正な状態)。
