### 高圧ガス事故概要報告

整理番号 2016-318	事故の呼称 冷凍設備からアンモニア漏えい			
発生日時 2016年8月27日(土) 7時55分	事故発生場所 佐賀県佐賀市	事故発生事象 1次)噴出・漏えい① 2次)	事故発生原因 主)腐食管理不良 副)	
施設名称 冷凍設備	機器 オイル戻し配管	材質 STS370 (変更後 SUS304)	概略の寸法 φ10mm	
ガスの種類および名称 アンモニア	高圧ガス製造能力 197.07 冷凍トン/日	常用圧力 1.2MPa	常用温度 5~35℃	
被害状況(人身被害、物的被害) 人的被害 なし 物的被害 なし				
<p>事故の概要</p> <p>事故発生時は工場稼働日で当該冷凍ラインは通常運転中であった。7:55頃冷凍機の機械室から冷媒漏れの警報が発報したため、冷凍機の運転を停止した。アンモニア漏えい検知器の指示値が50ppmで、漏えい量はごく微量、建物外への漏えいはなかった。</p> <p>冷凍機設置事業者に連絡し、到着後漏えい箇所の確認作業を実施したところ、オイルタンクと油戻し間の配管から油の漏えいを確認した。油に溶けた極微量のアンモニアが拡散したことで警報が発報した。</p>				
<p>事故発生原因の詳細</p> <p>漏えい箇所は、オイルタンクと油戻し間の配管(計装用の配管)で、設置スペースを小さくするために、保温材の中を貫通させる構造となっていたが、この保温材下で配管が腐食し、ピンホールが生じたため、油とアンモニアが漏えいした。</p>				
<p>事業所側で講じた対策(再発防止対策)</p> <p>1) 漏えいした配管の径路を変更し、保温材を貫通しないようにした。 2) 同型の冷凍機についても水平展開し、配管の経路を変更した。</p>				
<p>教訓(事故調査解析委員会作成)</p> <p>1) 保温材下に設置した配管が腐食する事例は、他の事業所でも多数発生している。保温材下は、結露などにより湿潤環境になりやすく腐食する可能性が高い一方で、外見からは腐食の状況がわからず漏えいに至るまで放置される傾向にある。潤滑油が通る計装配管であっても例外ではない。保温材が使用されている配管については、全て定期的に保温材下の状況を確認し、腐食の有無を把握する必要がある。</p> <p>2) 保温の不要な配管については、レイアウトなどの設計上の制約条件が許す限り、不要に保温材を貫通させず設計することが重要である。</p>

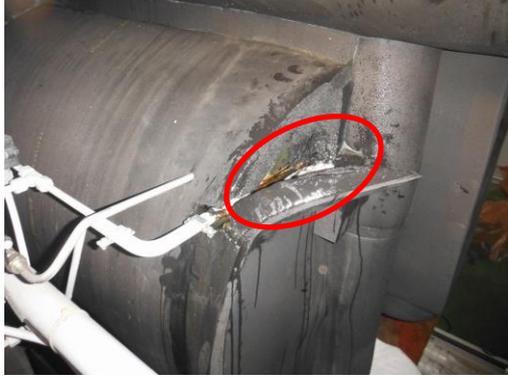
漏えい時の様子

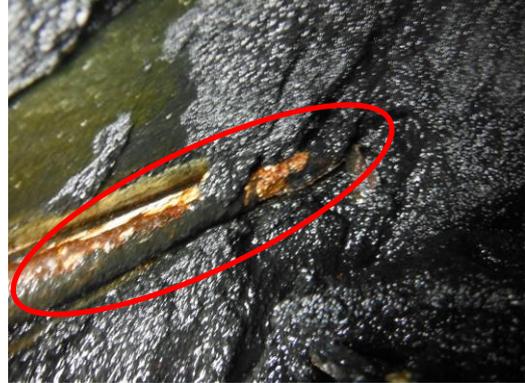
漏えい箇所(拡大)
