高圧ガス事故概要報告

整理番号 2017-240		事故の呼称 冷凍設備の配管継手から冷媒ガス漏えい		
発生日時 2017年7月25日(火) 16時30分		事故発生場所 香川県坂出市	事故発生事象 1次)漏えい① 2次)	事故発生原因 設計不良
施設名称 冷凍機	機器 銅配管継手 (フレア式 継手)	材質 C1220T-1/2H	概略の寸法 呼び 1/2、 管の外径(D ₀) 12.7 mm、 管端部(A) 16.2mm(第1種)	
ガスの種類および名称 不活性ガス フルオロカーボン 407E		高圧ガス製造能力 43.7 トン/日	常用圧力 1MPa	常用温度 1.0~8.0℃
被害状況(人身被害、物的被害) 人身被害:なし 物的被害:あり(配管継手(フレア式継手)にき裂。フロンの一部が大気放散。)				
<p>事故の概要</p> <p>定常運転中に、巡回中の事業所員が冷凍機の床部周辺に油漏れを発見したため、装置を停止して点検したところ、配管継手(フレア式継手)から冷媒が漏えいしていた。残っていた冷媒を回収し、フレア式継手の漏えい部位を取り外して浸透探傷試験(以下「PT」という。)を実施したところ、フレア式継手にき裂が確認された。</p> <p>以下、事故の概要を時系列で記す。</p> <p>7月24日</p> <p>18:00 巡回中の事業所員が、冷凍機(チラーユニット)の床部周辺に油漏れを発見。冷凍機の運転を停止。</p> <p>7月25日</p> <p>09:30 冷凍機メーカーが、冷凍機の点検を開始。冷凍機ケーシング内で潤滑油が漏えいしていることを特定。</p> <p>16:00 保守点検業者が、圧縮機の潤滑油循環ラインの点検を開始。</p> <p>16:30 保守点検業者が、フレア式継手から冷媒及び潤滑油が漏えいしていることを発泡液法により確認。</p> <p>17:40 保守点検業者が、冷媒の回収を開始。</p> <p>21:30 保守点検業者が、冷媒の回収を終了(回収 53.45kg/初期充てん 97kg)。</p> <p>22:10 保守点検業者が、フレア式継手の漏えい部位を取り外し、PT を実施し、フレア式継手にき裂を確認。</p> <p>23:00 保守点検業者が、フレア式継手を取り外した箇所にプラグ打ちをし、窒素による気密試験を開始。</p> <p>24:00 保守点検業者が、他の箇所に漏えいがないことを確認。</p>

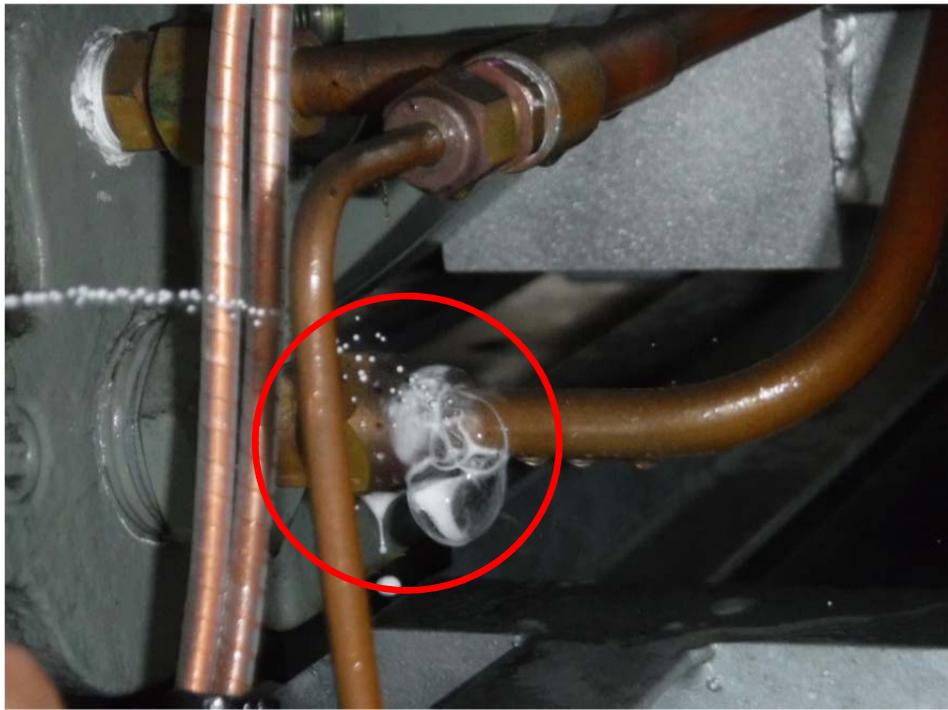
図3 発泡液法による冷媒漏えい箇所の特定

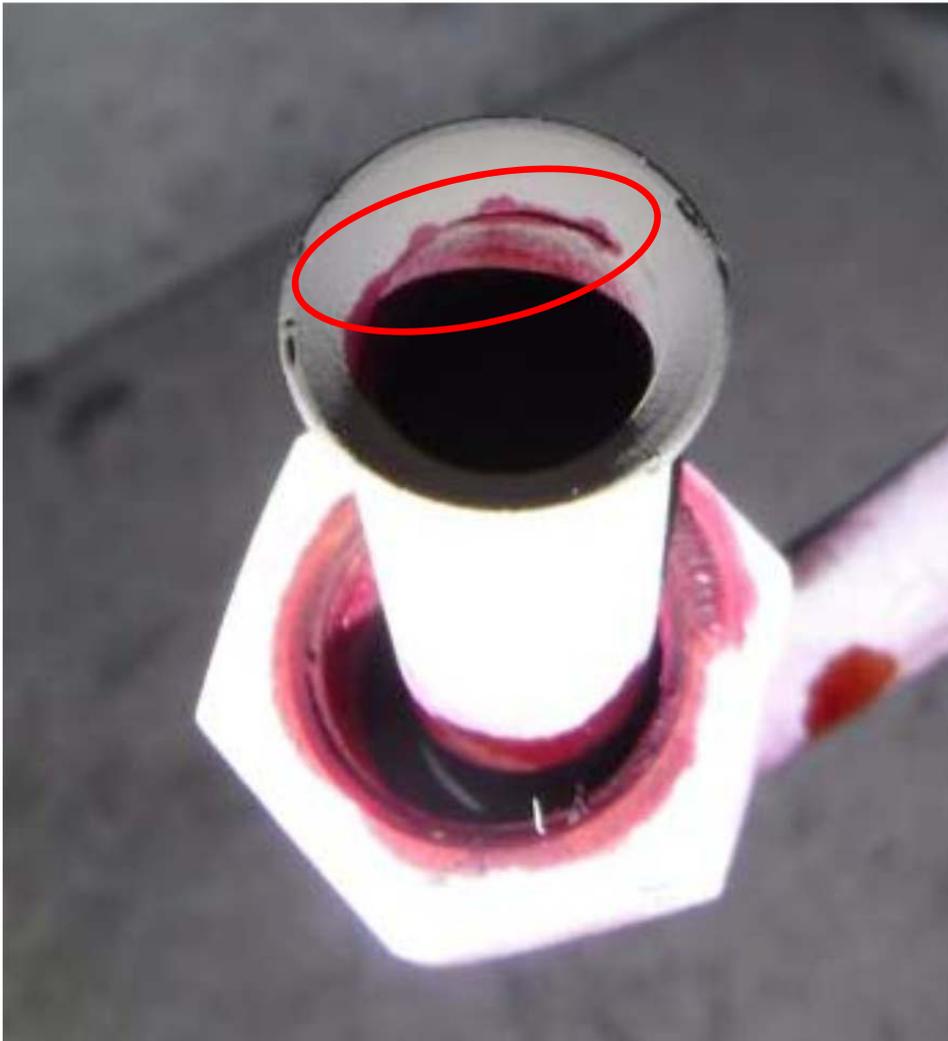
<p>事故発生原因の詳細</p> <ul style="list-style-type: none"> ● 潤滑油循環ラインの配管の固有周波数(固有振動数)と圧縮機の運転回転数における吐出ガス脈動の2次周波数が合致したことにより、配管が加振されて共振。 ● このため、設計値を超える振動が発生し、フレア式継手に長期間継続的な負荷。 ● フレア式継手の根元を起点とし、疲労によるき裂が発生。

図4 配管継手(フレア式継手)の亀裂発生箇所

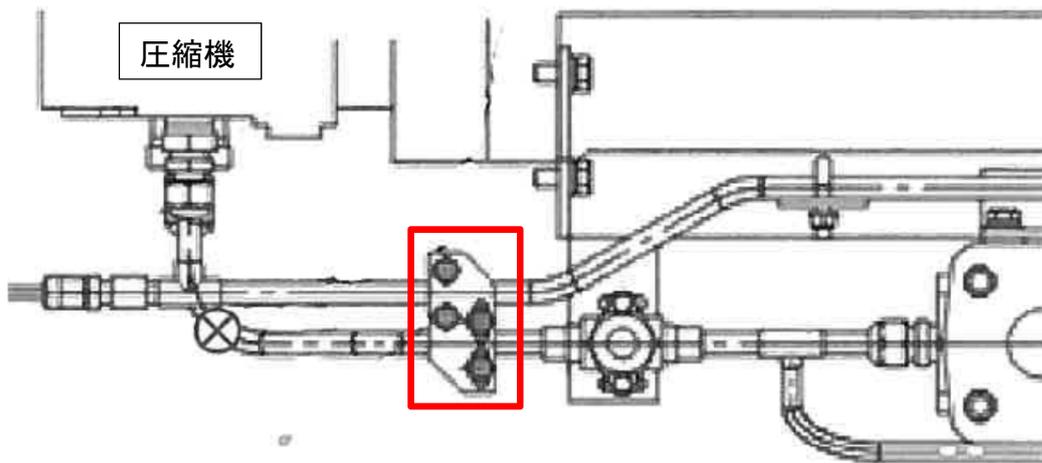
図5 サポートの追加箇所(上面図)

<ul style="list-style-type: none"> ● フレア式継手は、冷凍機メーカーの工場にて取付けられた。 ● 冷凍機メーカーは、同型機における共振による漏えいの事例が2014年10月から3件発生したことから、設計開発時の振動確認において圧縮機の稼動による脈動で加振される配管の共振を抽出できていなかったことを認識していた。2015年5月以降は、振動防止用のサポートを追加して出荷し、また、同年8月には、既納品に対してサポートを追加する対策を開始していた。しかし、ユーザへの通知が徹底されておらず、本件の事業所には、漏えい発生時点まではサポート追加が通知されていなかった。
<p>事業所側で講じた対策(再発防止対策)</p> <ul style="list-style-type: none"> ● 本件の冷凍機の潤滑油循環ラインの配管一式を取替え、振動防止用のサポートを設置した。 ● 現地でサポートを設置した同型機についても、同様の対策を実施した。 ● 今後、年次点検において今回取り替えた配管の振動測定を実施し、振動数が許容範囲内であることを確認する。
<p>教訓(事故調査解析委員会作成)</p> <ul style="list-style-type: none"> ● 冷凍機メーカーは、機器の設計に際して共振について検討する場合には、配管の固有周波数に対して、加振源の脈動1次周波数だけでなく2次以上の周波数に合致しないかについても検討する必要がある。 ● 冷凍機メーカーは、出荷済の製品に不具合が確認された場合には、すみやかにその旨を使用者に通知し、不具合を改善する必要がある。
<p>事業所の事故調査委員会</p> <p>2017年7月25日 所内会議</p> <p>2017年7月27日 所内会議</p> <p>2017年8月4日 冷凍機メーカーとの会議</p> <p>2017年8月8日 冷凍機メーカーとの会議</p> <p>2017年8月9日 冷凍機メーカーとの会議</p> <p>2017年8月10日 冷凍機メーカーとの会議、所内会議</p> <p>2017年8月22日 冷凍機メーカーとの会議</p> <p>2017年8月24日 所内会議</p> <p>2017年9月29日 冷凍機メーカーとの会議</p>

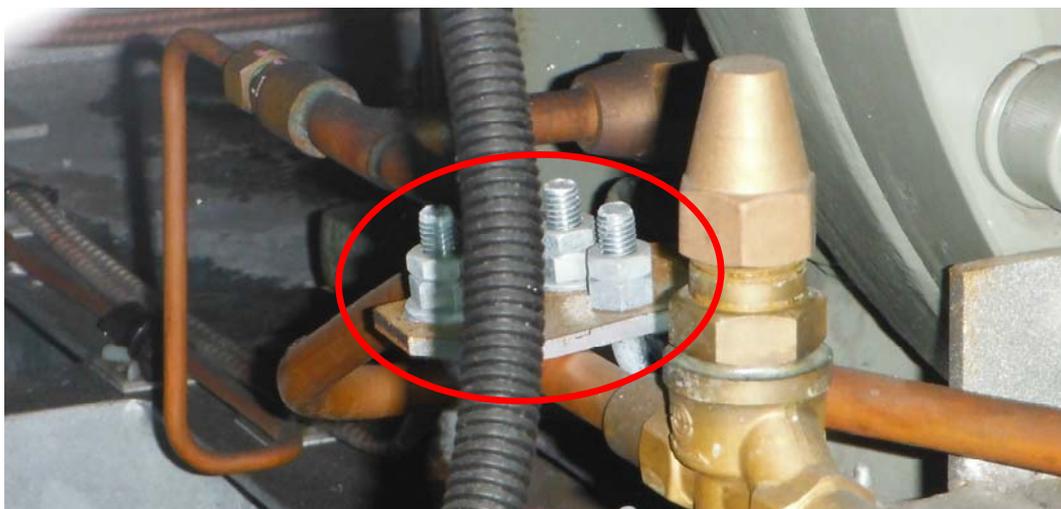
図6 追加されたサポート
