1. 目的

圧縮水素スタンド(以下「水素スタンド」という)は、水素を燃料とする自動車に水素を供給することを目的として設置されている。平成 26 年 4 月に閣議決定された第 4 次のエネルギー基本計画には、四大都市圏を中心に平成 27 年以内に 100 箇所程度の水素スタンドを整備することが目標とされている。また、平成 26 年 12 月には、国内において燃料電池自動車の市販が開始された。以上のことから、国内において水素スタンドの増設が要望されている。

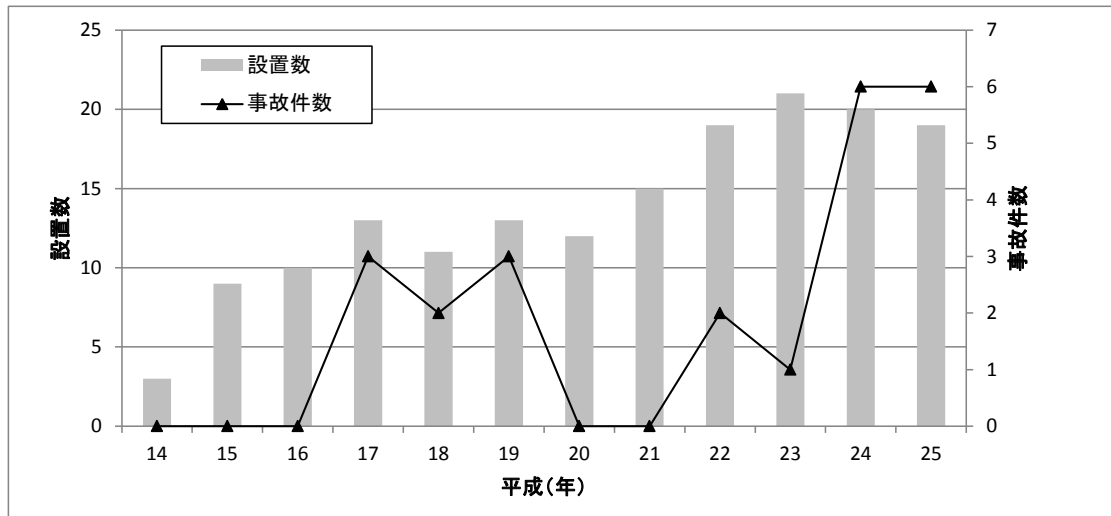
図1 水素スタンドにおける設置数と事故件数の推移

図 1 を参照して、水素スタンドは、平成 14 年に大阪で初のスタンドが設置され、設置数は平成 22 年から毎年 20 程度で推移している。事故件数は、スタンド数の増加に伴い増加傾

向を示している。

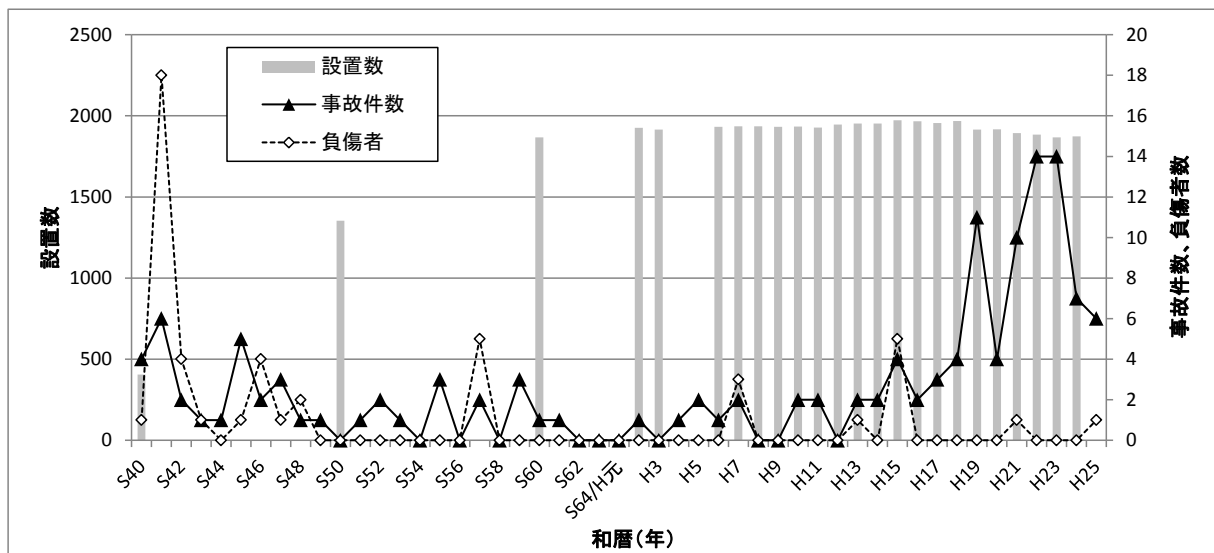
図2 LPGスタンドにおける設置数と事故件数の推移

図2を参照して、LPG スタンドは、昭和37年に大阪で初のスタンドが設置され、昭和60年以降、設置数は毎年1,900程度で推移している。事故件数は、スタンド普及当初は多かったが、設置数の増加に伴い一度減少傾向を示した。しかし、平成15年からは、事故件数は再び増加傾向を示している。また、負傷者数はスタンド普及当初に多く、その後は減少したが、突発的に続いている。

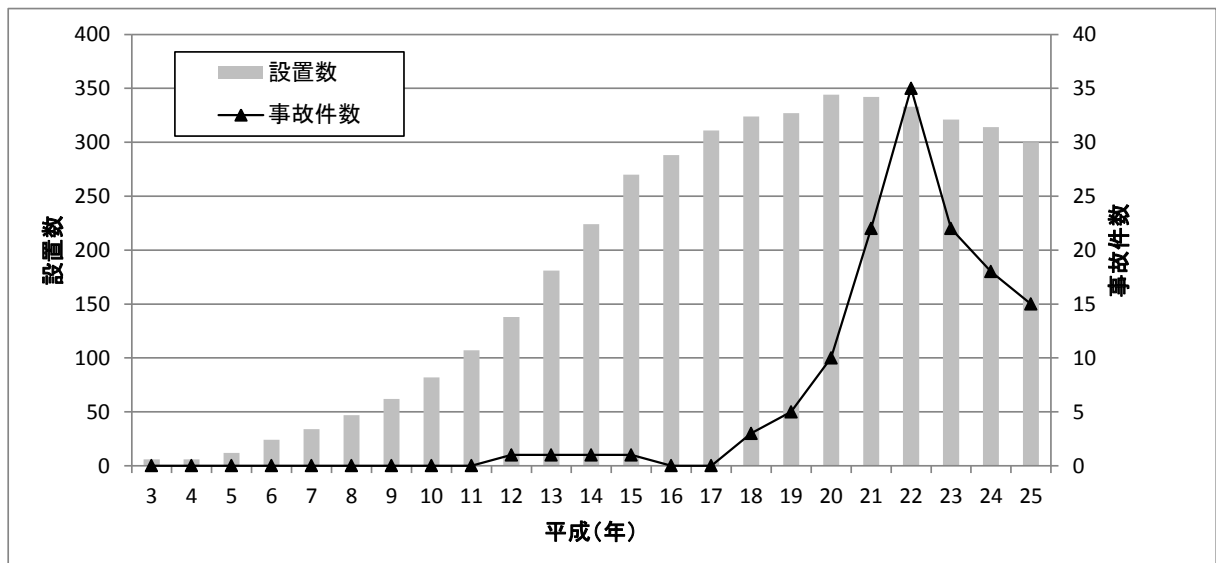
図3 CNG スタンドにおける設置数と事故件数の推移

図3を参照して、CNG スタンドは、平成2年に千住(東京)で初のスタンドが設置され、平成17年以降、設置数は毎年300程度で推移している。事故はスタンド普及当初には、発生していない。しかし、平成18年から事故件数が増加し、平成22年に35件のピークを示し

た後に減少している。

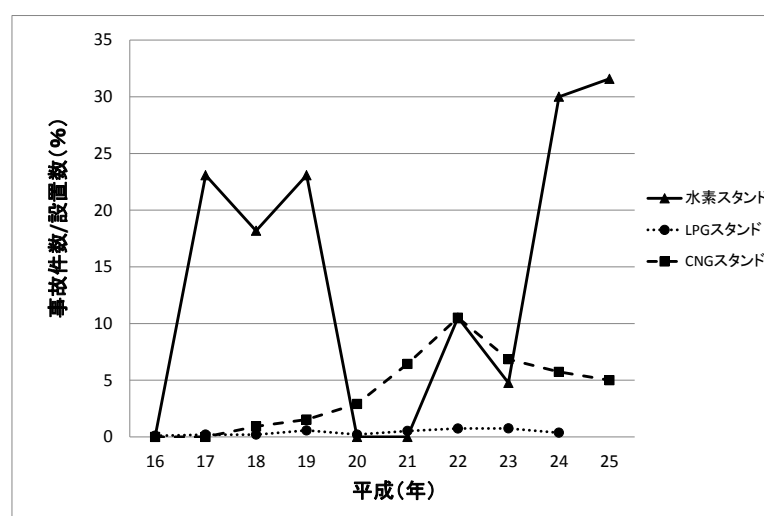
図4 それぞれのスタンドの設置数に対する事故件数の比率

それぞれのスタンドの使用条件、設置数および事故件数をまとめて表 2 に示す。事故件数の合計は、水素スタンドが 23 件、LPG スタンドが 133 件、CNG スタンドが 132 件となっており、LPG スタンドおよび CNG スタンドにおいては、水素スタンドの 5 倍以上の事故件数を経験している。ただし、それぞれのスタンドの設置数は、大幅に異なる。そこで、最近 10 年間のそれぞれのスタンドの設置数に対する事故件数の比率を、図4に示す。水素スタンドにおいては、事故件数の比率が他のスタンドよりも高く、平成 25 年は 30%を超えている。また、CNG スタンドにおける事故件数の比率は、LPG スタンドにおける事故件数の比率と比較して高い。これは、CNG スタンドにおいては、設備の運転条件(圧力、温度)が厳しいためと考えられる。水素スタンドにおいては、LPG スタンドおよび CNG スタンドよりも設備の運転条件(圧力、温度)が厳しいため、今後の事故件数の増加が懸念される。上記の結果から、水素スタンドだけでなく、LPG スタンドおよび CNG スタンドも対象として、事故の再発防止、未然防止に向け問題点を抽出した。

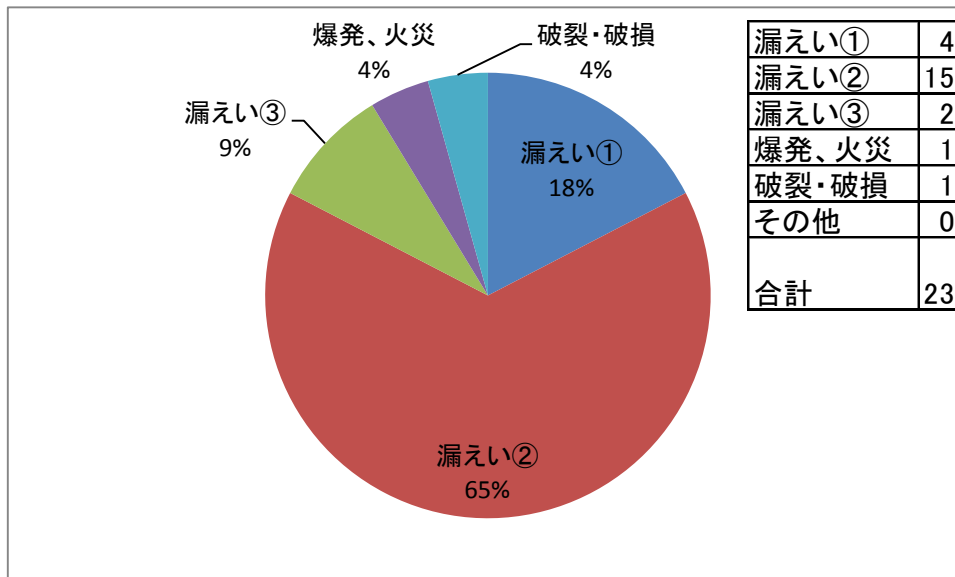
図5 水素スタンドにおける事故(23件)の事象ごとの分類
(平成25年まで)

平成 25 年までに発生した水素スタンドにおける事故 23 件について、事象ごとに分類した結果を、図 5 に示す。水素スタンドの事故件数に占める漏えい事象の比率は 91%(21/23)となる。漏えい以外の事象は、爆発、破裂・破損がそれぞれ 1 件となっている。

漏えい事象(100%)の詳細は、漏えい①が 19%(4 件)、漏えい②が 71%(15 件)、漏えい③が 10%(2 件)であり、漏えい②が大半を占める。

漏えい①では、フレキシブルチューブの曲げ疲労、圧縮機の吐出配管継手の振動疲労、充てんホースの内圧変動による疲労があり、4 件中 3 件が疲労であった。いずれも短い使用期間で疲労が発生しており、設計時に曲げ、振動、圧力変動の使用条件の検討が不十分な設計不良が原因である。また、疲労以外の漏えい①では、クロムモリブデン鋼(SNCM439)製の蓄圧器において、製作時の焼き割れの残置が起点となり、水素誘起割れが発生した事故が 1 件ある⁷⁾。

漏えい②では、15 件中 12 件が締結部のねじ込み式継手からの漏えい事象であり、事故原因は締結管理不良が 6 件、シール管理不良が 5 件、製作不良が 1 件となっている。ねじ込み式継手以外の漏えい②では、バルブと自動車側充てん口のシール管理不良が 2 件、

フランジ式継手の製作不良が1件ある。

漏えい③では、地震と誤開閉による締結部からの漏えいが2件ある。

漏えい以外の事象2件は、電解セルの異常反応を発端とする高圧縮水素発生エネルギー装置の爆発と^{8),9)}、低温における曲げ疲労に起因する充てんホースの破裂である。いずれも設計不良が原因である。

締結部のパッキン(4 件)と Oリング(3 件)の破損(5 件)、ねじれ(1 件)および取付けミス(1 件)が発生している。原因はシール管理不良である。再発防止対策としては、材質変更、交換周期の見直しおよび点検周期の見直しが挙げられる。

締結部では、圧縮機の振動、パッキンと Oリングの初期応力緩和、圧力変動、温度変動などによって運転中に締結力の低下が想定される。このため、締結力の低下を考慮して初期締結力を設定し、また運転中の締結力を確認することが重要である。運転中の締結管理には、合いマークによる緩みの可視化が有効である。水素スタンドにおいては、LPG スタンドおよび CNG スタンドにおける締結管理を参考に、漏えいしやすい水素の特性を踏まえた対応が必要である。

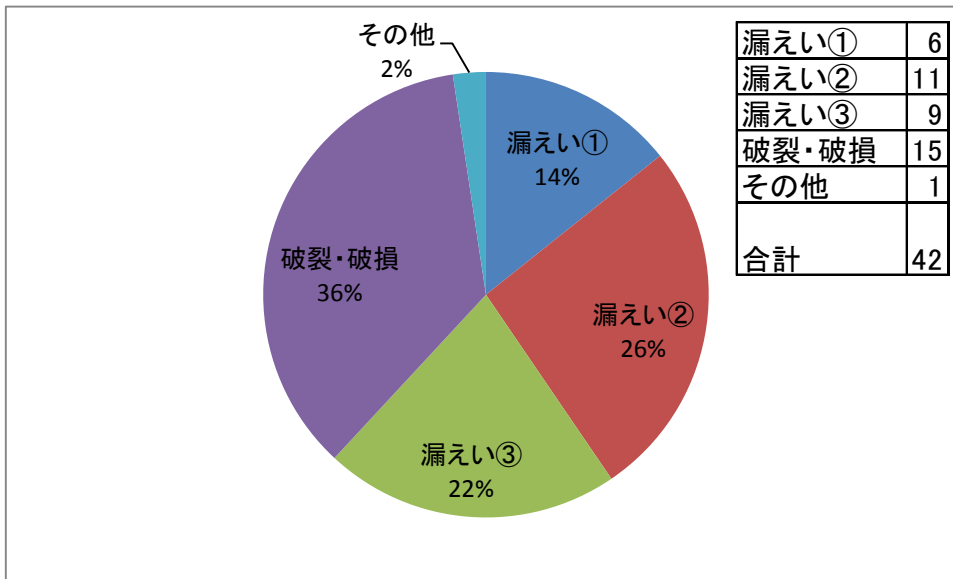
図 6 LPG スタンドにおける事故(42件)の事象ごとの分類
(平成 20 年～平成 23 年まで)

平成20年から平成23年までに発生したLPGスタンドにおける事故42件について、事象ごとに分類した結果を、図6に示す¹⁾。事故件数に占める漏えい事象の比率は、62% (26/42)となる。LPGスタンドにおいては、車両の誤発進による充てんホースの引張り事故(漏えいなし6件)に加え、車両の運転ミスなどに起因するディスペンサーの破損事故(6件)も発生しているため、漏えい事象の比率は最も低くなっている。

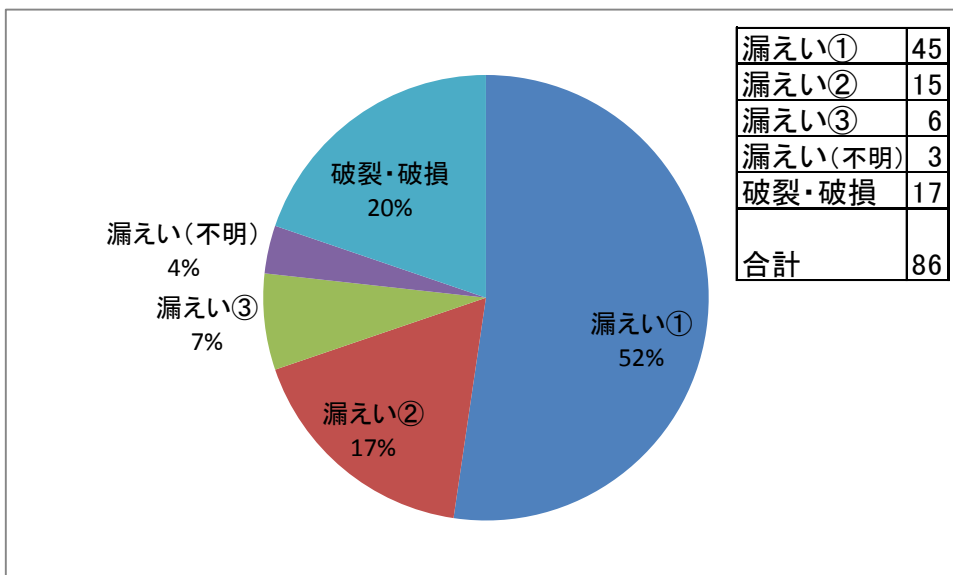
図 7 CNG スタンドにおける事故(86件)の事象ごとの分類
(平成 20 年～平成 23 年まで)

平成 20 年から平成 23 年までに発生した CNG スタンドにおける事故 86 件について、事象ごとに分類した結果を、図 7 に示す¹⁾。事故件数に占める漏えい事象の比率は、80% (69/86)となる。CNG スタンドにおいては、車両の誤発進による充てんホースの引張り事故(漏えいなし 5 件)が発生しているため、水素スタンドの事故と比較して漏えい事象の比率は低い。
