# 可とう管の事故の注意事項について

高圧ガス保安協会

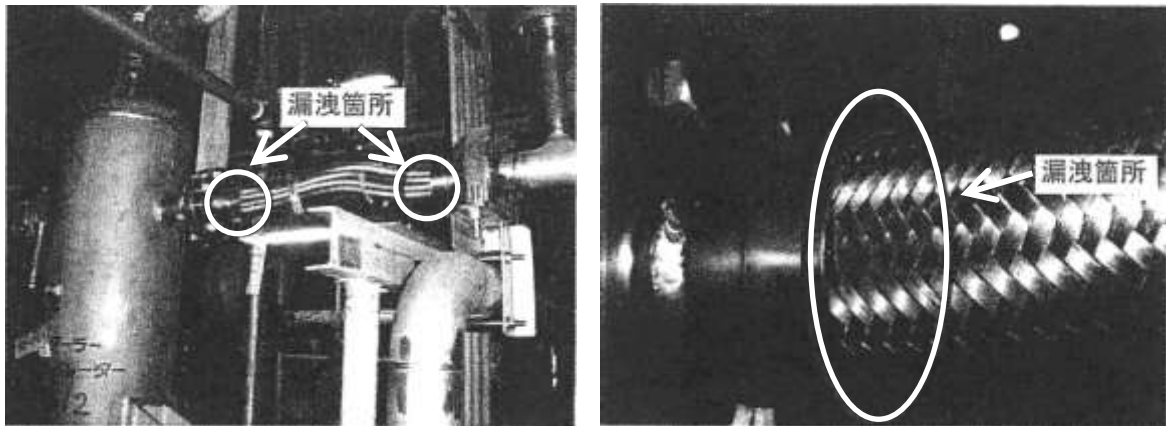
写真1 圧縮機出口の可とう管(事例①)

事例①の金属製可とう管は取付け間隔より長く、たわんだ状態で設置されており、圧縮機の振動により疲労破壊したと推定される。事前に施工箇所に必要な管の長さを確認し、適切な長さの可とう管を設置することが重要である。長すぎるとたわみにより曲げ応力が作用し、短すぎると引張応力が作用し、この平均応力に振動の応力振幅が作用して早期に疲労破壊に至る場合があるので、可とう管は指定長さよりも伸縮して取り付けてはならない。

事例	年月日	物質名	業種	事故概要
①	2011/7/11	炭酸ガス	食品	事業所内の炭酸ガス製造設備で、日常点検の際に、No.1コンプレッサー出口の可とう管から、炭酸ガス漏えい音が発生していることを感知した。調査の結果、可とう管のフランジかしめ接続部からの漏えいを発見した。原因は、面間より長い可とう管をたわませることを目的に、押し付けた状態で取り付けたため、その応力と圧縮機の振動が合わさったためと推定される。
②	2011/9/16	LP	スタンド	LP ガススタンドで、10 時 55 分、ガス漏れ警報器が作動したため、事務所にいた保安係員が現場に急行し確認を行ったところ、ディスペンサー内部の可とう管のかしめ箇所の溶接部から LP ガスが漏えいしていることを確認した。なお、漏えいは微量であり、石けん水をかけると泡が連続して発生する程度であった。その後、漏えい箇所の直近のバルブを閉めることにより、漏えいを止めた。原因は、今回破損した可とう管は、設置後 14 年経過しており、設備の運転時に発生する液相ポンプの振動による疲労が蓄積したためと推定される。今後は、液送ポンプの差圧を 0.3～0.4MPa 程度に抑える等の振動防止対策を実施する。
③	2011/12/28	冷媒	研究所	事業所内の冷凍設備で、巡視点検中にシューツというガス漏れ音がした。調査したところ、冷凍機の冷媒配管(可とう管 20A)より冷媒(フルオロカーボン 22)が漏えいしており、直ちに近傍のバルブの閉操作及び閉止蓋の取り付けで、応急措置を行い、配管交換まで使用中止とした。なお、フルオロカーボン 22 の漏えい量は 100kg であった。
④	2012/5/10	LP	スタンド	スタンドで、定期自主検査を行っている際、ディスペンサー周囲でガス臭がしたため漏えい検査を行ったところ、ディスペンサー接続の可とう管からの漏えいを発見した。
⑤	2012/6/12	LP	スタンド	オートガス充てん設備のディスペンサーで、充てん作業中に異音が生じたため確認したところ、ディスペンサー内部の可とう管からガスが漏えいしていた。漏えい確認後、元弁を閉止しガスの漏えい停止を確認し、さらにディスペンサー内部のガスを放出管から抜き取った。なお、ディスペンサー直近のガス漏えい検知装置は作動していない。原因は、ポンプ稼働時の振動、または設置から 15 年経過により劣化したためと推定される。

事故後のメーカーによる振動結果報告書によれば、適切な長さ(極力真っ直ぐ)の可とう管をサポート(事故前は無し)とともに設置後、圧縮機の発停時と定常運転時の振動を比較したところ、発停時は定常運転時の4倍の変位幅となることが分かった。このため、発停時の振動を軽減させることは、疲労破壊防止に有効である。具体的な低減策としては、装置側では、圧縮機を防振架台上に設置する。配管側では、配管サポートも有効である。しかし、配管サポートは、サポート自体が曲げ振動の支点とならないように、加振方向、振動の大きさ、取り付け位置に対する適切な検討が必要である。

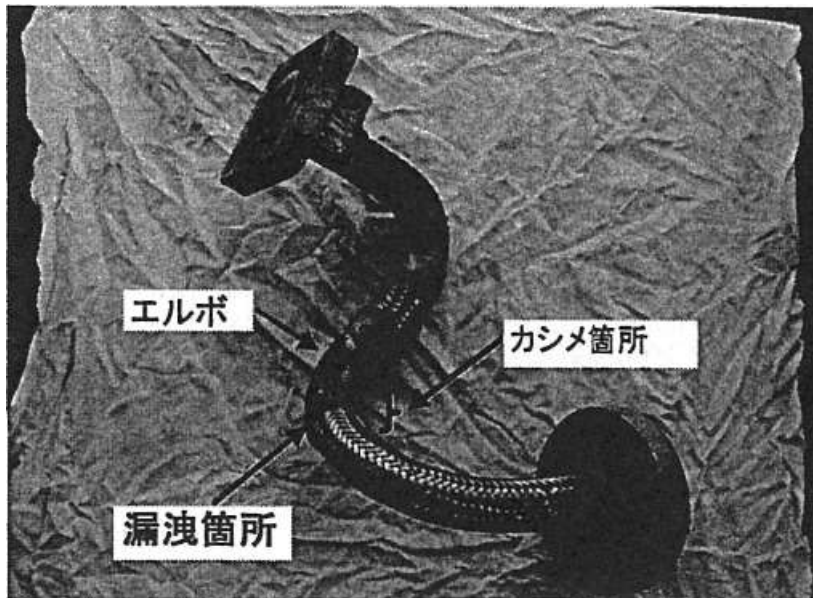
写真2 ディスペンサー内部の可とう管(事例②)

事例②の金属製可とう管は LP ガススタンドのディスペンサー内に設置されており、液相ポンプの発停時の振動により疲労破壊したと推定される。液相ポンプの振動対策として、リリーフバルブを設けることが有効である。容器の残液量が少なくなると、液相ポンプがベーパーロックを起こして振動が大きくなるため、残液量にも注意が必要である。

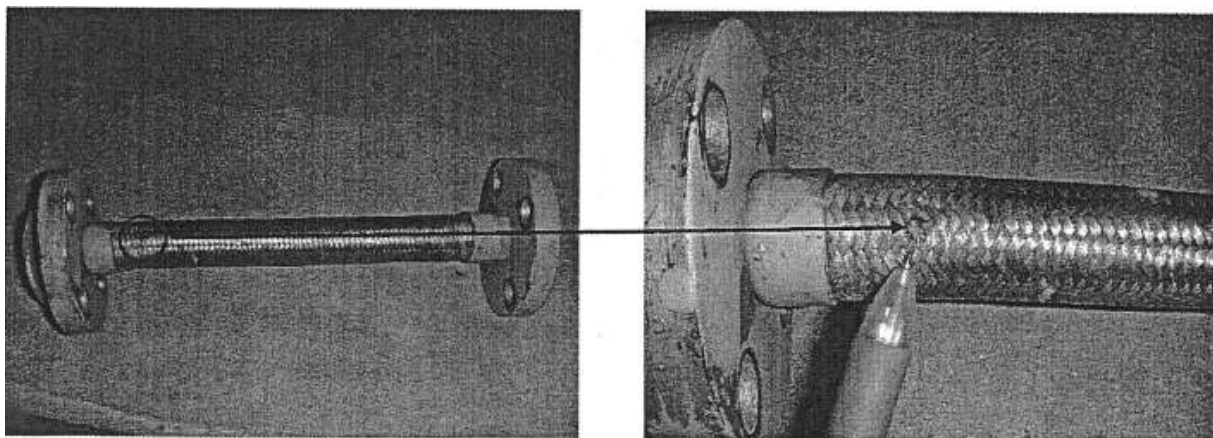
写真3 冷凍機の可とう管(事例③)

事例③の金属製可とう管は冷凍機の冷媒配管として使用されており、圧縮機の振動により疲労破壊したと推定される。

可とう管は変位を吸収することを目的に用いられているが、過大な変位は吸収できない可とう管は、設計で定められている長さに対する許容変位量以下に変位を抑えて、設置しなければならない。また、可とう管は許容曲げ半径以下の鋭く曲げた状態で設置すると、短時間で疲労破壊を生じるため、鋭い曲げを避けて設置しなければならない。通常の配管に比べねじれも生じやすいため、設置時のねじれが生じないように注意しなければならない。
