平成30年(2018年)に発生した 冷凍空調施設における事故等について

3 平成30年の冷凍保安規則に係る主な事故事例

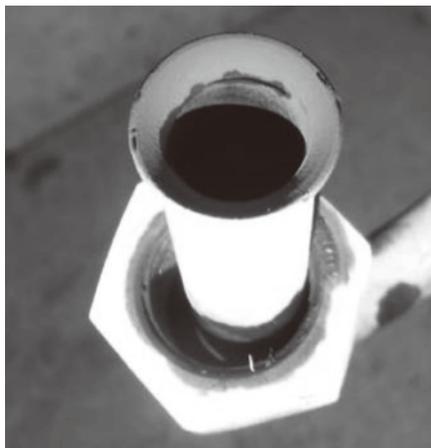
圧縮機周りの系統線図

圧縮機本体と潤滑油配管の継手部から漏えいした。潤滑油配管の周波数(固有振動数)と圧縮機の周波数(2500~2600rpm回転時の周波数の2倍)が合致したことにより、銅管が共振した。原因は、設計値を超える振動加速度が発生したことでフレア加工部に長期間継続的な負荷がかかったため、亀裂が発生したと推定される。対策として、亀裂の入った潤滑油配管(配管長：約50cmの銅管)を取り替えた。潤滑油配管サポートを取り付けた。

原因は、〈設計不良〉
