## 令和元年(2019年)に発生した 冷凍空調施設における事故等について

## 3 2019年の冷凍保安規則に係る主な事故事例

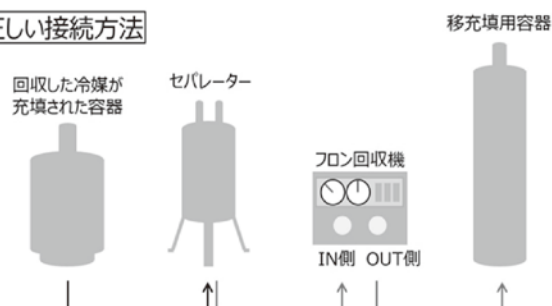
### 正しい接続方法

令和2年4月16日に、岐阜県において冷凍設備から回収された冷媒であるフロンを取扱中に1名の方が死亡される事故が発生しました。この事故は、冷凍設備から回収されたフロンが充填された容器から、セパレーター（※1）を介して別の容器に移充填する作業を行う際に、以下の図のようにフロン回収機の吐出口（OUT側）と吸入口（IN側）を誤ってホースを取り付けて作業を行っていたため、セパレーターに過大な圧力がかかり、セパレーターの溶接部分が破裂し、作業者が被災したものです。冷凍設備から回収した冷媒の移充填を行うときには、冷媒の漏えいととも、ホース、附属品、容器等の接続方法に誤りがないかを十分確認の上、作業を行うようお願いします。
