# 冷凍空調情報

## 令和4年(2022年)に発生した 冷凍空調施設における事故について

# 冷凍事業所におけるプレート形熱交換器の高圧ガス事故に関する注意事項

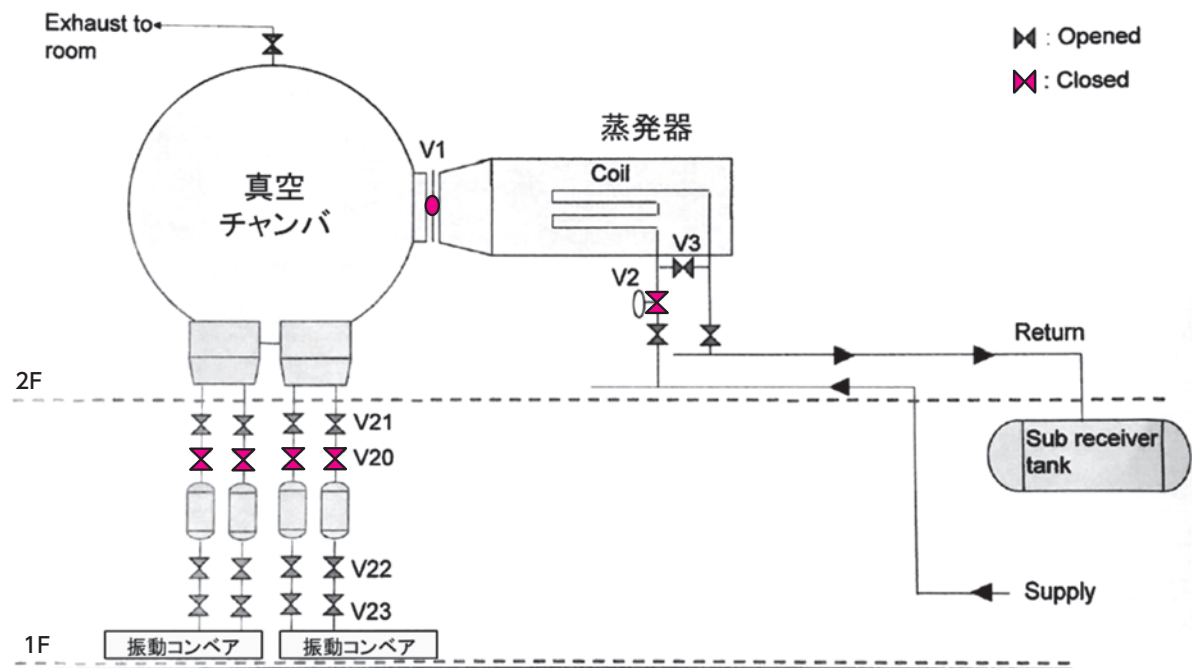
図1 食品の製造エリアの概要

食品工場において、NH<sub>3</sub>/CO<sub>2</sub>二元冷凍設備のスタートアップ作業中、蒸発器の冷媒コイルから漏えいし、真空チャンバ内に滞留していた二酸化炭素が、バルブ(V20)の開操作により食品の製造エリアに放出された(図1参照)。

蒸発器の冷媒コイルから漏えいした冷媒(二酸化炭素)は、蒸発器の胴側に滞留した。蒸発器の胴側と真空チャンバの間には、バルブ(V1)を設けていた(図1参照)。しかし、このバルブのシール性能は、真空度の保持を目的に選定しており、冷媒(二酸化炭素)に対するシール性能は、考慮していなかった。そのため、冷媒が、バルブの内漏れにより、蒸発器の胴側から真空チャンバ内に

真空チャンバと振動コンベアを結ぶ配管系(振動コンベア側は、開放系)には、バルブ(V20)を設けていた。食品製造ラインの停止に伴い「閉」としていた。食品製造ラインの運転を開始するため、バルブ(V20)の開操作をしたため、真空チャンバ内に滞留していた冷媒(二酸化炭素)が、配管系(振動コンベア側)の開口部から、食品の製造エリアに漏えいした。

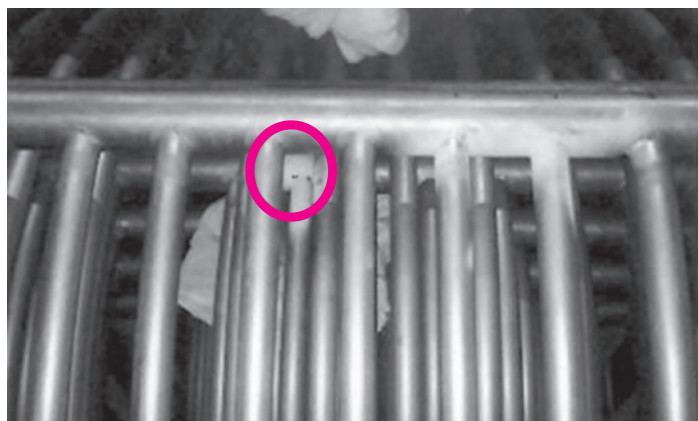
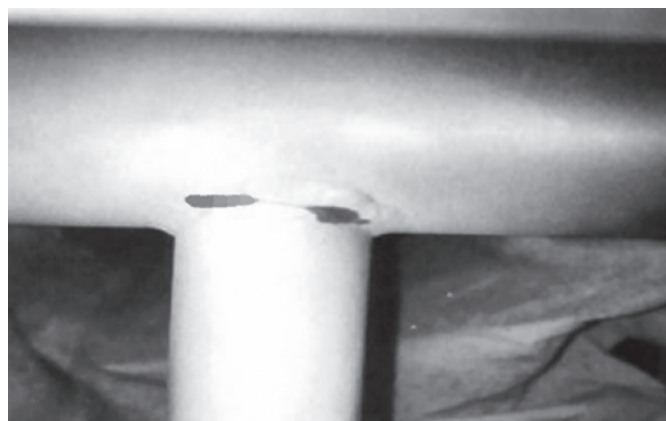
図2 蒸発器の冷媒コイルの溶接継手(ヘッダーとコイル)の浸透探傷試験結果

冷凍設備メーカーは、蒸発器の冷媒コイルの気密試験を実施し、ヘッダーとコイルの溶接継手から漏えいを確認した。また、漏えいを確認した溶接継手について、浸透探傷試験(PT)を実施し、指示模様を確認した(図2参照)。

- 溶接継手の止端にあった溶接欠陥(オーバラップまたはクレタ)を起点として、温度変動による疲労が発生した。
- 溶接継手の止端にあった溶接欠陥(クレタ)周辺の不動態皮膜が脆弱で、溶着金属で粒界腐食が進展した。

発器(1基)の溶接継手516箇所のうち172箇所について浸透探傷試験(PT)を実施して、数点のクレタを認めたが、いずれも漏えいに至る可能性は低く、漏えいを確認した溶接継手を溶接補修することで、冷媒コイルを継続して使用できると判断した。
