## 令和6年(2024年)に発生した 冷凍空調施設における事故について

※経済産業省委託事業として、高圧ガス保安協会が製作した高圧ガス事故事例データベース(令和6年版)のデータを用いて取りまとめた内容となります。

## 4 平成29年の冷凍保安規則に係る事故事例

### 冷凍設備の配管継手から 冷媒ガス漏えい

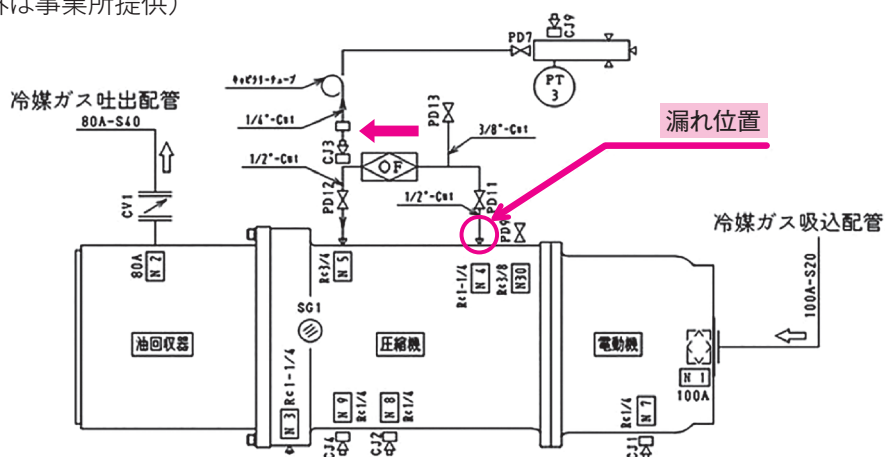
図1 圧縮機周りの系統線図(冷凍機メーカー提供)

定常運転中に、巡回中の事業所員が冷凍機の床部周辺に油漏れを発見したため、装置を停止して点検したところ、配管継手(フレア式継手)から冷媒が漏えいしていた。(図1参照)残っていた冷媒を回収し、フレア式継手の漏えい部位を取り外して浸透探傷試験(以下「PT」という。)を実施したところ、フレア式継手にき裂が確認された。

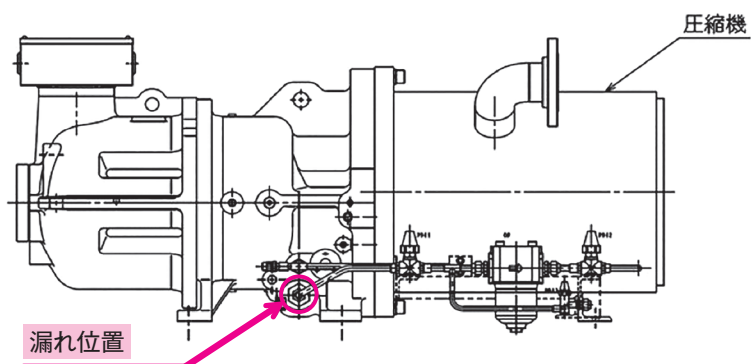
図2 圧縮機周りの潤滑油配管図(側面図)(冷凍機メーカー提供。図1とは左右逆。)

- ・潤滑油循環ラインの配管の固有周波数(固有振動数)と圧縮機の運転回転数における吐出ガス脈動の2次周波数が合致したことにより、配管が加振されて共振
- ・このため、設計値を超える振動が発生し、フレア式継手に長期間継続的な負荷。
- ・フレア式継手の根元を起点とし、疲労によるき裂が発生。
- ・フレア式継手は、冷凍機メーカーの工場にて取付けられた。
- ・冷凍機メーカーは、同型機における共振による漏えいの事例が2014年10月から3件発生したことから、設計開発時の振動確認において圧縮機の稼動による脈動で加振される配管の共振を抽出できていなかったことを認識していた。2015年5月以降は、振動防止用のサポートを追加して出荷し、また、同年8月には、既納品に対してサポートを追加する対策を開始していた。しかし、ユーザへの通知が徹底されておらず、本件の事業所には、漏えい発生時点まではサポート追加が通知されていなかった。

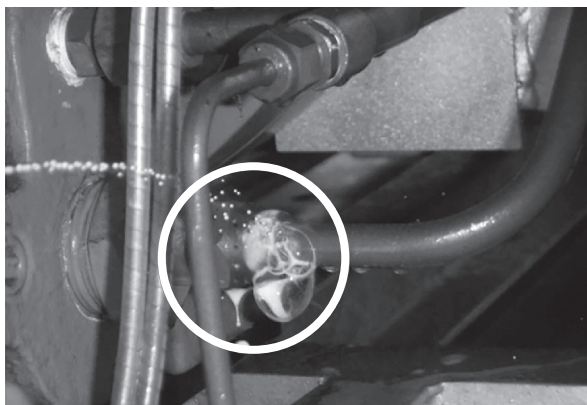
図3 発泡液法による冷媒漏えい箇所の特定

| 16時30分 | 保守点検業者が、フレア式継手から冷媒及び潤滑油が漏えいしていることを発泡液法により確認。 |

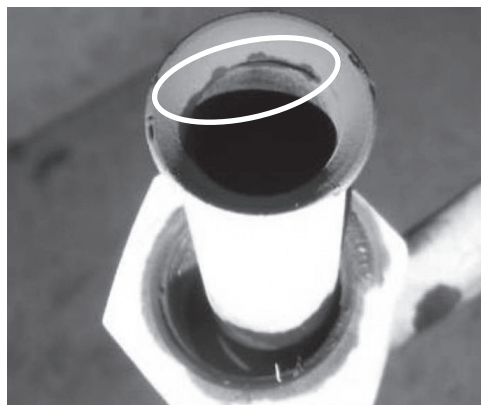
図4 配管継手(フレア式継手)の亀裂発生箇所

(配管継手(フレア式継手)にき裂。フロンの一部が大気放散。)

| 22時10分 | 保守点検業者が、フレア式継手の漏えい部位を取り外し、PTを実施し、フレア式継手にき裂を確認。 |
