高圧ガス事故概要報告

整理番号 2014-182	事故の呼称 圧縮水素スタンドの充てんホース部から水素ガス漏えい			
発生日時 2014-7-17 15時50分頃	事故発生場所 愛知県東海市	事故発生事象 1次)漏えい① 2次)	事故発生原因 主)設計不良 副)	
施設名称 水素スタンド	機器 充てんホース	材質 樹脂(内面層)、特 殊高強度繊維、	概略の寸法 外形 16mm、 長さ 1100mm	
ガスの種類および名称 水素	高圧ガス製造能力 (温度 0 度、圧力 0Pa) 12,936m ³ /日(水素) 8,634m ³ /日(プレクール)	常用圧力 70MPa	常用温度 -40°C ~40°C	
<p>被害状況(人身被害、物的被害)</p> <p>70MPa 水素スタンド(繰返し充てん試験設備として、一般則第 6 条の基準で設置)にて充てん試験終了後、充てんホースの圧力が急激に低下。作業員が水素の漏えい音を確認、また携帯用ガス漏れ検知器で充てんホース付近において、水素漏れを感知したため、設備を手動で停止した。</p> <p>人的被害はなし。物的被害は、充てんホース 1 本が破損。</p>				
<p>事故の概要</p> <p>この事故は、水素スタンドにおいて、樹脂製充てんホースの耐久性を確認する目的で、繰返し充てん試験(水素スタンド普及初期の一年相当の充てん回数 945 回/年を想定し、充てんホースを途中で交換することなく繰返し充てん試験が終了することを目標としていた)を実施していたところ、充てん作業終了直後に、樹脂製充てんホース部のディスペンサー側接続部付近(ホース部分)にき裂(内面層の外面には長さ 1.4mm のき裂、内面層の内面には長さ 2.5mm のき裂、外面層には 1.5mm×2.0mm の貫通穴)が生じ、ホース内に滞留していた圧縮水素が漏えいした事例である。なお、当該充てんホースの強度確認については、充てんホースメーカーから提出された 4 倍加圧試験(一般則例示基準 8.の 3.1 に基づく加圧試験であって、一般則第 6 条の基準に基づく車両に圧縮水素を充てんするためのホースに、ゴムおよび樹脂材を使用する場合の強度確認試験)の結果をもとに評価している。以下、事故の概要を時系列で示す。</p> <ol style="list-style-type: none"> ① 15:18 水素スタンド充てん試験開始(本日 23 回目、通算 130 回目) ② 15:51 充てん試験終了直後に、管理棟内の監視画面にて充てんホースの圧力が急激に低下したことを、作業員が確認。さらに、充てんホース付近から、「シュー」という噴出音がしたため、携帯用水素ガス漏えい検知器で充てんホース付近を点検し、水素漏えいを確認した。 ③ 16:00 設備を手動停止。 ④

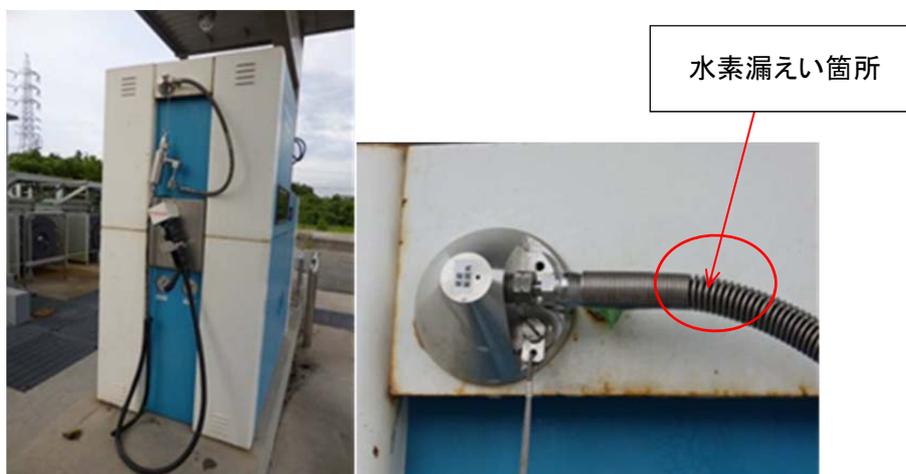
写真1 ディスペンサーと水素漏えい箇所

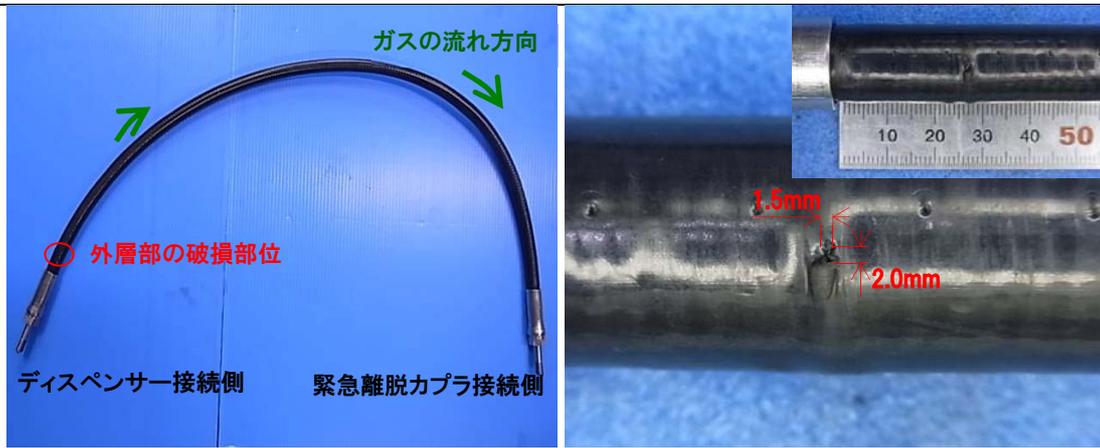
水素、低温、高圧、曲げ（引張側）の複合環境下にさらされた充てんホース内面層（樹脂）に、き裂の起点が生じ、繰返し充てん試験によって、き裂が内面層表面まで進展し、貫通したため。

写真2 充電ホース 水素漏えい部の外観

直接原因となった、水素、低温、高圧、曲げ（引張側）の複合環境のうち、水素、低温、高圧は、圧縮水素スタンドを運営する上で、避けることができないため、曲げ（引張側）の条件を厳しくし、かつ使用回数を 100 回とする充てんホースの使用範囲を設定し、使用回数が 100 回を超える前に充てんホースを交換している。

ホース最小曲げ半径：300mm 以上、使用回数 100 回

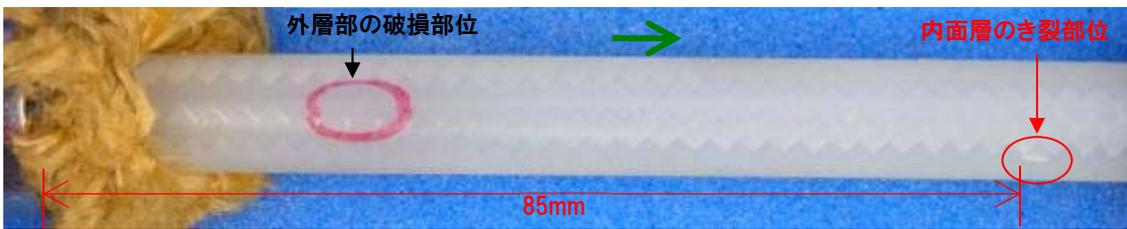
写真3 充電ホース内面層の観察結果

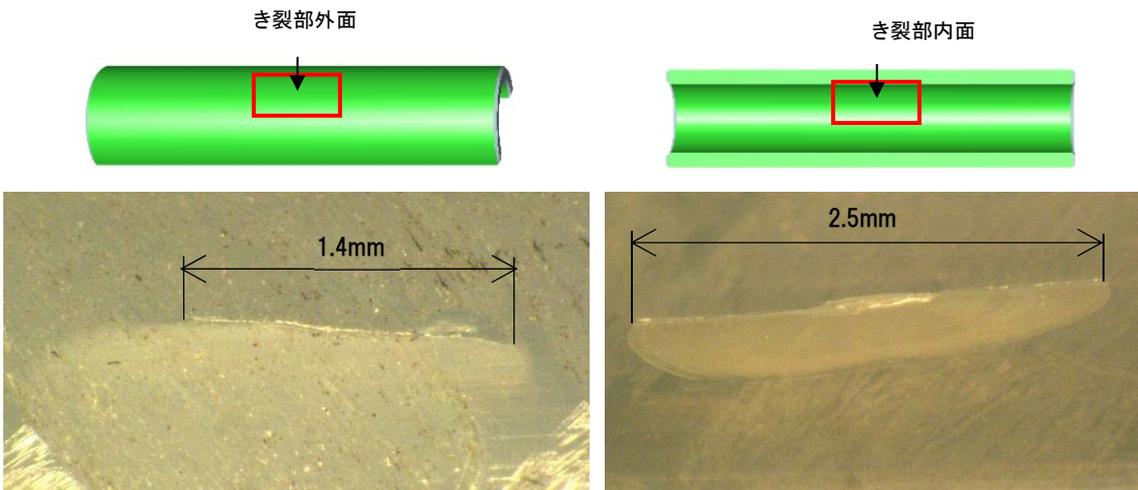
写真4 内面層の外面、内面におけるき裂部のマイクロスコープ観察結果

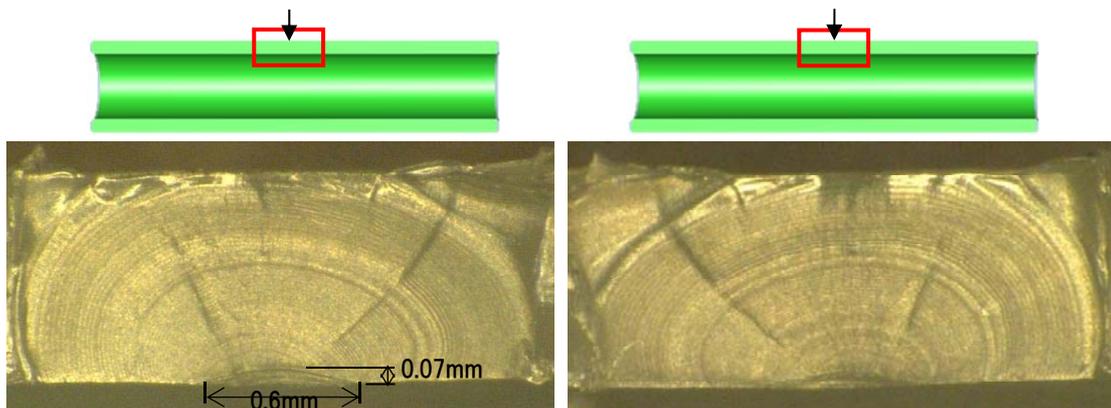
写真5 内面層のき裂部破断面のマイクロスコープ観察結果
