高圧ガス事故概要報告

整理番号 2015-052	事故の呼称 スタンドにおけるディスペンサー内の継手からの水素漏えい			
発生日時 2015-3-3 10時29分頃	事故発生場所 東京都	事故発生事象 1次)漏えい② 2次)	事故発生原因 主)締結管理不良	
施設名称 水素スタンド	機器 ねじ込み式継手	材質 SUS316L	概略の寸法 φ14.02 mm	
ガスの種類及び名称 水素	高圧ガス製造能力 (温度0度、圧力0Pa) 53,856 m ³ /日	常用圧力 70 MPa	常用温度 20 °C	
被害状況(人身被害、物的被害) 充填試験を行うために試験用の容器に充填を開始した直後に、70MPa 水素ディスペンサーの本体内部(以下「ディスペンサー内」という。)の水素ガス漏えい検知警報設備(拡散式、4% LEL の 1/4 で発報)が発報し、水素ステーションがシャットダウンした。携帯式の水素ガス検知器(接触燃焼式、0~100%LEL)により、漏えい個所の特定作業を実施した結果、ディスペンサー内の継手より、漏えいが発生したことが判明した。人的被害、物的被害なし。				
事故の概要 この事故は、水素スタンドの保安検査後の最初の充填作業中に、ディスペンサー内のハンドバルブ HV-4708 の上流側(直接充填圧縮機側)の直近にあるねじ込み式継手(以下「当該継手」という。)から水素が漏えいした事故である。事故当時の当該水素スタンドの概略を図1に示す。 以下に事故の概要を時系列で示す。 ① 2月18日 定期自主検査において、A社(エンジニアリング会社)が直接充填圧縮機の下流側からハンドバルブ(HV-4708)までの配管について気密試験を実施した。82MPaの水素で15分保持し、当該継手から漏えいがないことを確認した。 ② 2月19日 定期自主検査において、B社(ディスペンサーメーカー)がディスペンサー内の整備のため、直接充填圧縮機の下流側からハンドバルブ(HV-4708)までの配管のうち、ディスペンサー内にある継手の一部(5箇所、図2参照)を増し締めした。なお、当該継手については、増し締めを実施していない。増し締め後に、B社が気密試験を実施したが、気密試験の範囲を誤認したため当該継手及び増し締めした継手は含まれていなかった(図3参照)。 ③ 2月26日 保安検査において気密試験を実施した。なお、気密試験の作業を担当していたA社のバルブ操作のミスにより、蓄圧器から水素が供給されず、当該継手は気密試験が実施されていなかった(図4参照)。 ④ 3月3日 試運転のため、試験用の容器に充填ノズルを接続し、充填を開始した直後(約13MPaに達した時点)にディスペンサー内の水素ガス漏えい検知警報設備が発報し、水素スタンドがシャットダウンした。携帯式の水素ガス検知器により当該継

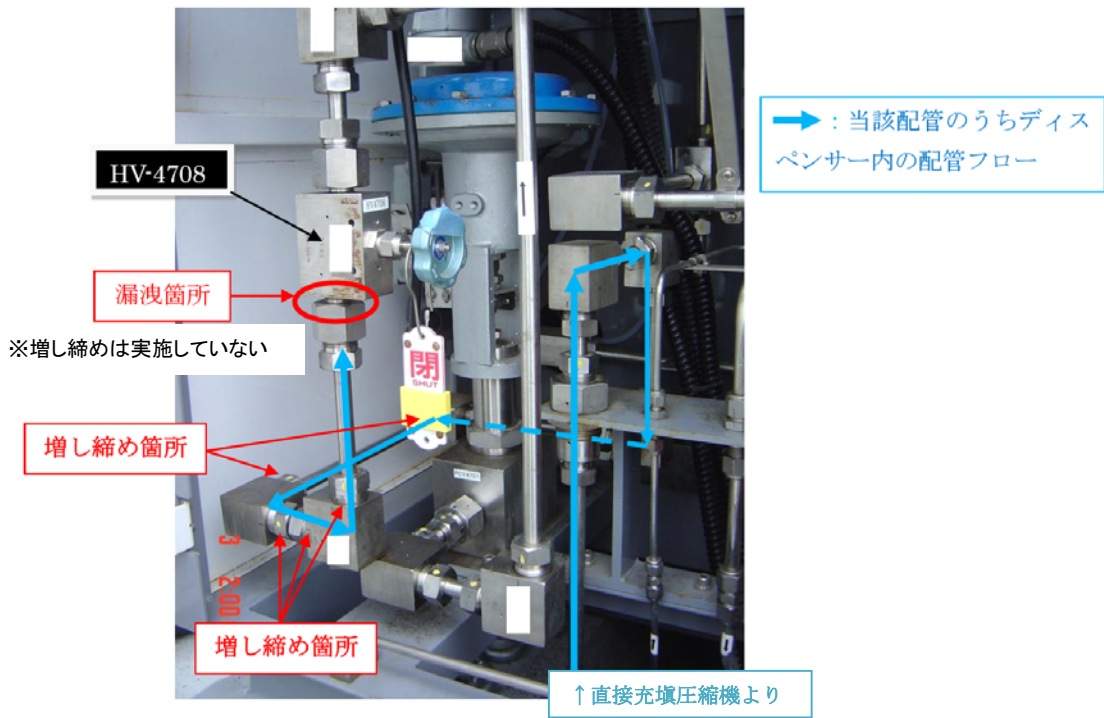
図 2 B 社が増し締めした継手と漏えいが発生した継手

事故発生原因の詳細 ① B社がディスペンサー内の整備作業において、作業指示にない増し締め作業を実施した。当該継手とは別の継手を増し締めした際に、当該継手に緩みが生じ、漏えいが発生したものと推定される。当該継手は、コーン・スレッド型式のねじ込み式継手である(図5参照)。 ② B社のディスペンサー内の整備作業後の気密試験には当該継手も含まれていたが、作業範囲が明確に定められていなかった。このため、B社が気密試験の

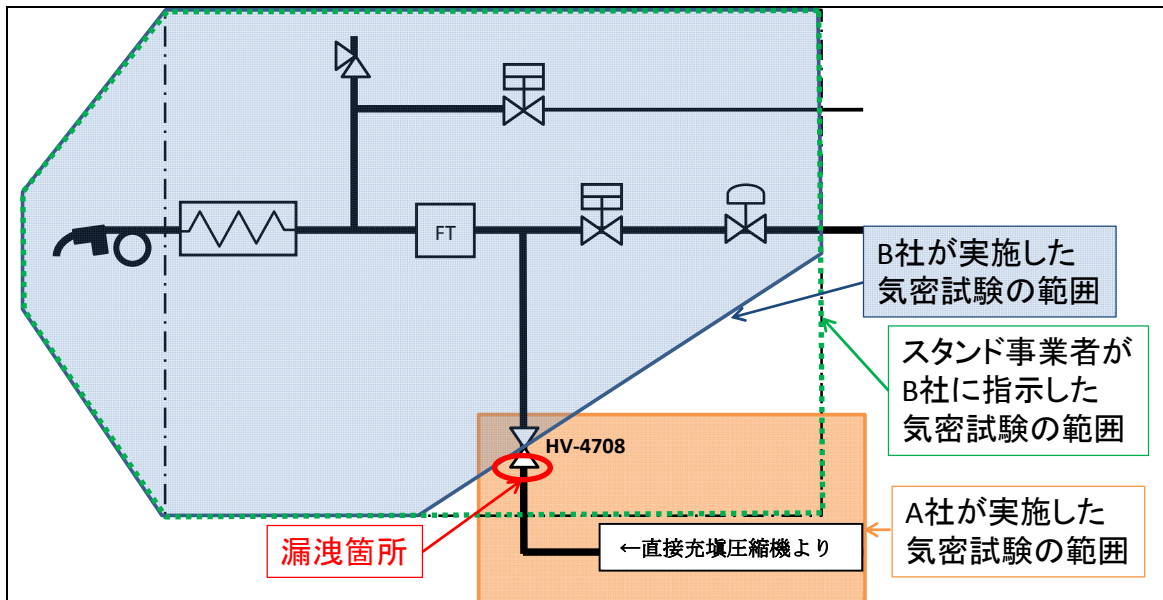
漏えい箇所拡大
 図3 B社が実施した気密試験の範囲

<p>範囲を誤認したため当該継手の気密試験が実施されず、当該継手の緩みを事前に発見できなかった。</p> <p>③ 保安検査時に A 社がバルブ操作ミスをしたため、蓄圧器から水素が供給されず、当該継手の気密試験が実施されず、当該継手の緩みを事前に発見できなかった。</p> <p>④ 当該継手を含む配管系には圧力計が設置されておらず、バルブが正しく操作されなかった場合には、気密試験において系内の圧力が確認できない構造となっていた。</p>
<p>事業所側で講じた対策(再発防止対策)</p> <p>① 作業仕様書において、作業範囲外の配管及び機器については、一切触れないように注意し、検査前に表示し明確にしておくこととした。</p> <p>② 作業仕様書において、弁等のタグナンバーにより区間を指定し、作業範囲を明確にした。また、作業範囲の境界の気密試験については、上流側と下流側を担当する両社の立会で実施することとした。</p> <p>③ 気密試験の作業手順書及びバルブ操作チェックリストを作成した。</p>
<p>教訓(事故調査解析委員会作成)</p> <p>① ねじ込み式継手は、ねじ以外の接触面で気密が保たれている。両端がねじ込み式継手の場合には、一方を締め付けると、逆側の継手の接触面が離れ、漏えいが発生することがある。漏えいの未然防止には、両側のねじ込み式継手の適切な締結管理と、確実な気密試験による確認が有効である。</p> <p>② 水素スタンドでは、ねじ込み式継手およびフランジ式継手からの漏えいが多く、特に水素スタンド用ディスペンサーの本体内部にあるねじ込み式継手は、CNG スタンドおよび LPG スタンドと比較して数が多い。作業の所掌範囲の確認には、弁等のタグナンバーで区間を指定し、作業手順書およびチェックリストに反映させることが有効である。</p> <p>③ 同一の高圧ガス設備において、複数の事業者が作業を行う際は、あらかじめ作業範囲をフロー図等により明確に定め、事業者間で作業範囲を共有しておくことが必要である。作業範囲の境界における作業については、作業責任者の立会いによる確認が望ましい。</p>
