高圧ガス事故概要報告

整理番号 2015-333	事故の呼称 充てん作業中の移動式スタンドにおけるディスペンサー内の遮断弁からの水素漏えい			
発生日時 2015-10-5 16時19分頃		事故発生場所 愛知県名古屋市	事故発生事象 1次)漏えい② 2次)	事故発生原因 主)シール管理不良
施設名称 水素スタンド (移動式)	機器 遮断弁	材質 EPDM (Oリング)	概略の寸法 内径: φ9.8 mm 線形: φ1.9 mm	
ガスの種類及び名称 水素		高圧ガス製造能力 (温度0度、圧力0Pa) 69,107m ³ /日	常用圧力 70 MPa	常用温度 -40～ 40 °C
被害状況(人身被害、物的被害) <p>移動式の水素スタンドにおいて、燃料電池自動車へ水素を充填中、ディスペンサー本体(以下「ディスペンサー内」という。)上部の水素ガス漏えい検知警報設備(拡散式、4%LELの1/4で発報)が作動した。ただちに、携帯式の水素ガス検知器(接触燃焼式、0～100%LEL)にて漏えい箇所の確認を行ったが、特定には至らなかった。翌日に機器メーカー立会のもと、詳細に漏えい箇所を調べたところ、水素ディスペンサー内の遮断弁(XV401)から漏えいしていることが判明した。人的被害、物的被害なし。</p>				
<p>事故の概要</p> <p>この事故は、一般高圧ガス保安規則第8条により許可を受けた移動式製造設備から燃料電池自動車への水素充填中に起こった事故である。当該水素スタンドでは、水素カードルから水素を油圧駆動ガスブースターにより昇圧し、中圧蓄圧器(40MPa)、高圧蓄圧器(82MPa)に蓄圧し、差圧充填を実施している。</p> <p>以下に事故の概要を時系列で示す。</p> <ul style="list-style-type: none"> ① 9月25日 完成検査を受検 ② 9月28日 営業開始 ③ 10月5日 当日、4台目(営業開始から10台目)となる燃料電池自動車に水素ガスを充填中(-37°C、63MPa)、ディスペンサー内の水素ガス漏えい検知警報設備が作動した。漏えい検知後、配管内の水素は自動で脱圧され、ベントから放出された。携帯式の水素ガス検知器にて漏えい箇所の確認を行ったが、漏えい箇所の特定には至らなかった。 ④ 10月6日 機器メーカー立会のもと、携帯式の水素ガス検知器をディスペンサー内の遮断弁のウィーブホールに当てたところ、漏えいしていることが判明した。

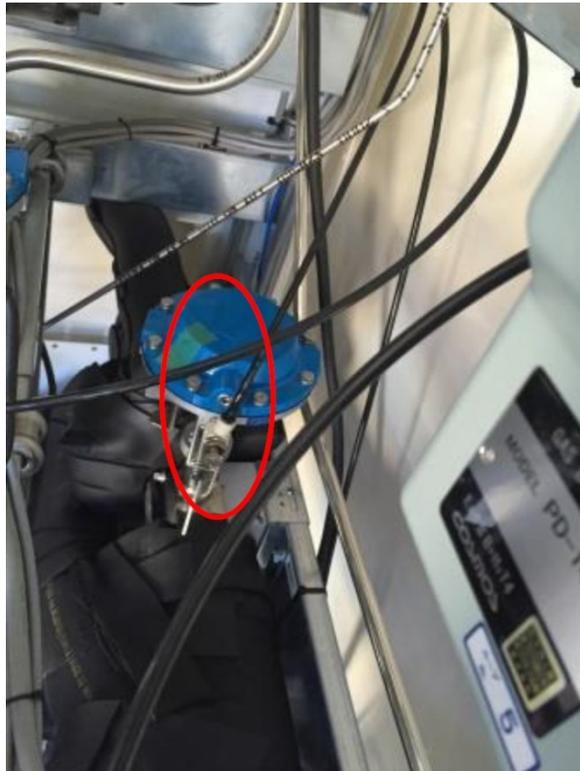
<p>事故発生原因の詳細</p> <ul style="list-style-type: none"> ① ディスペンサー内の遮断弁に EPDM(エチレン-プロピレン-ジエンゴム)製の Oリングを使用していた。Oリングの使用温度の下限は、常用の温度の下限と同じ-40°Cであった。 ② 遮断弁下部に設計仕様には含まれていない保冷材を取り付けて運用した結果、遮断弁下部が低温状態で保持され、Oリングが設計温度(メーカー推奨温度の下限)に近い温度かつ水素環境で使用された。 ③ 当日、3台目までは問題なく充填が行われていたが、4台目で漏えいが確認されたことから、複数台への充填行為が過酷な使用条件となったため、漏えいが発生したものと推定される。

写真 水素が漏えいした遮断弁(ディスペンサー本体)

- ① 保冷材を取り外し運転する。
- ② 他の材質の O リングへの変更を試みたが、他の水素スタンドの遮断弁で漏えいなどの不具合が生じたため、最終的に遮断弁はプラグ式(図 1 参照)から O リングを使用しない一体型(図 2 参照)に変更した。

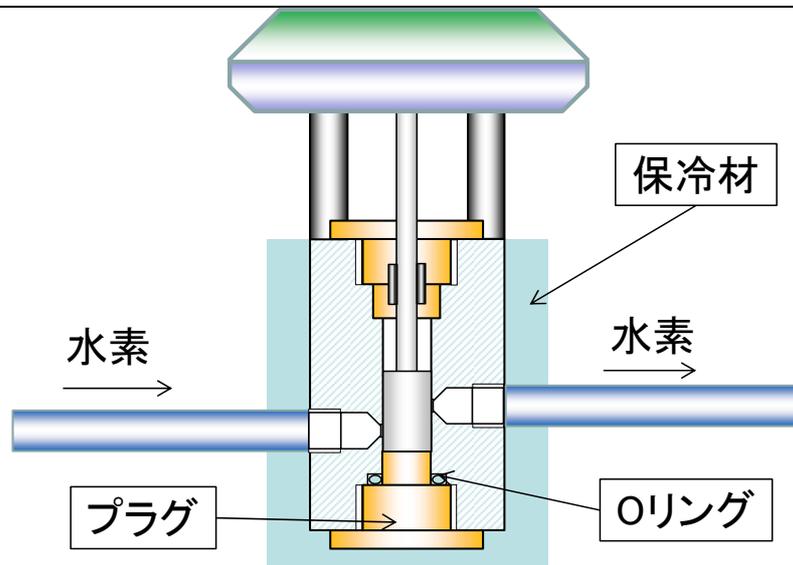
図1 遮断弁概略図(事故発生時、プラグ式遮断弁、保冷有り)
 (※事業所のヒアリングを基に高圧ガス保安協会が作成)

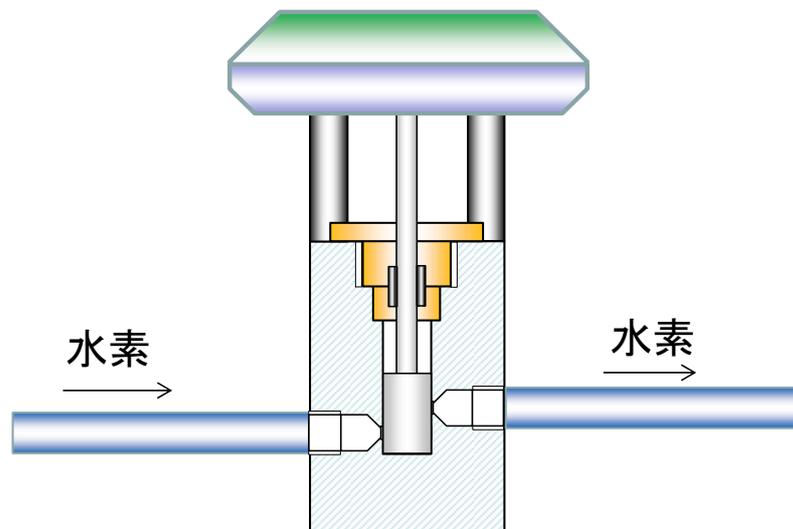
図2 遮断弁概略図(事故後、一体型遮断弁、保冷なし)
 (※事業所のヒアリングを基に高圧ガス保安協会が作成)
