高圧ガス事故概要報告

整理番号 2015-363	事故の呼称 移動式スタンドにおける緊急離脱力プラーからの水素漏えい		
発生日時 2015-10-6 21 時 30 分頃	事故発生場所 愛知県名古屋市	事故発生事象 1 次)漏えい② 2 次)	事故発生原因 主)シール管理 不良
施設名称 水素スタンド (移動式)	機器 緊急離脱力プ ラー	材質 NBR (Oリング)	概略の寸法 —
ガスの種類及び名称 水素	高圧ガス製造能力 (温度 0 度、圧力 0Pa) 69,107m ³ / 日	常用圧力 70 MPa	常用温度 -40~40 °C
被害状況(人身被害、物的被害)			
<p>移動式の水素スタンドにおいて、10月5日に燃料電池自動車へ水素を充填中、ディスペンサーの本体(以下「ディスペンサー内」という。)内部の遮断弁(XV401)から漏えいしていることが判明した(本事故とは別の水素漏えい事故)。10月6日に遮断弁のOリングを交換し、燃料電池自動車で充填テストを実施したところ、ディスペンサー内の水素ガス漏えい検知警報設備(拡散式、4%LEL の 1/4 で発報)が作動した。ただちに、携帯式の水素ガス検知器(接触燃焼式、0~100%LEL)にて漏えい箇所を調べたところ、充填ホースの緊急離脱力プラー下部(充填ノズル側)からの漏えいを確認した。人的被害、物的被害なし。</p>			
事故の概要			
<p>この事故は、一般高圧ガス保安規則第8条の基準により許可を受けた移動式製造設備において、前日に発生した漏えい事故の復旧後の確認のため、燃料電池自動車への充填テストを実施中に起った事故である。当該水素スタンドでは、水素カーボルから水素を油圧駆動ガスブースターにより昇圧し、中圧蓄圧器(40MPa)、高圧蓄圧器(82MPa)に蓄圧し、差圧充填を実施している。</p>			
<p>以下に事故の概要を時系列で示す。</p>			
<ol style="list-style-type: none"> ① 9月25日 完成検査を受検 ② 9月28日 営業開始 ③ 10月5日 当日、4台目(営業開始から10台目)となる燃料電池自動車に水素ガスを充填中(-37°C、63MPa)、ディスペンサー内の水素ガス漏えい検知警報設備が作動した。漏えい検知後、配管内の水素は自動で脱圧され、ベントから放出された。携帯式の水素ガス検知器にて漏えい箇所の確認を行ったが、漏えい箇所の特定には至らなかった。(本事故とは別の水素漏えい事故) ④ 10月6日 機器メーカー立会のもと、詳細に漏えい箇所を調べたところ、ディスペンサー内の遮断弁から漏えいしていることが判明した。 ⑤ 10月6日 ディスペンサー内の遮断弁のOリングを交換し、燃料電池自動車に水素ガスの充填テストを実施中(-37°C、55MPa)、

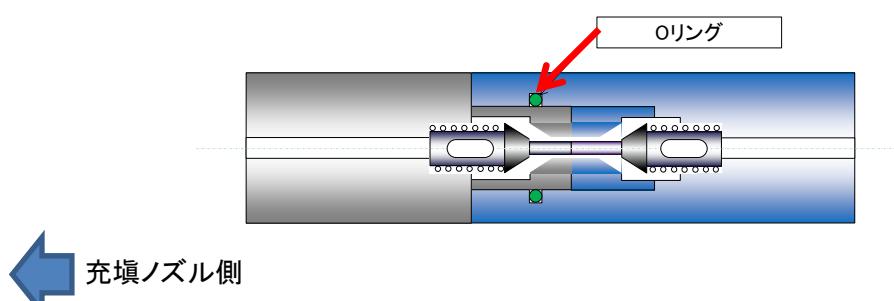
図 1 緊急離脱カプラの概略図
(高圧ガス保安協会作成)

査したところ、O リングが損傷していることが判明した(写真参照)。原因是、緊急離脱カプラ下部の O リングの損傷により漏えいしたと推定される。

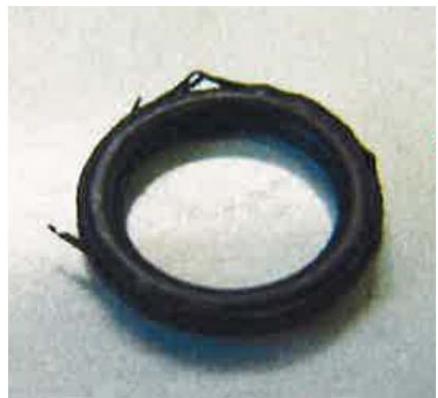
- ③ O リングに損傷がある場合でも、気密試験の条件によってはOリングの損傷を発見できないことが
- ④ O リングの損傷原因は以下の 2 つが考えられる。
 - 1)充填開始時に何らかの外力(例:高圧ホースの伸縮)が加わったことでOリング溝と接触面に隙間が発生し、O リングが隙間に入り込み損傷した。
 - 2)緊急離脱カプラの販売元における緊急離脱カプラの組み込み作業時に O リングが損傷した。

写真 損傷したOリング

- ① 緊急離脱カプラおよび高圧ホースの製作メーカーを変更した。
- ② 緊急離脱カプラの販売元において、緊急離脱カプラに O リングを組み込む際の損傷が発生しないための注意点を整理し、作業者へ教育を行った。
- ③ 緊急離脱カプラの販売元が製品出荷前に、96.3MPa、-40°C のヘリウムにより気密試験を実施することとした。
