高圧ガス事故概要報告

整理番号 2003-176	事故名称 冷凍工場におけるフルオロカーボンの漏洩		
事故発生日時 2003-8-5 16時40分頃	事故発生場所 青森県八戸市		
施設名称 冷凍設備	機器名 トンネルフリーザ給液配管	主な材料 異径ソケット C1220	概略の寸法 22.2 × 15.8 × L35
高圧ガス名 フルオロカーボン(R22)	高圧ガス処理能力 27.2 冷凍トン	設計圧力 1.7 MPa	設計温度 40
被害状況 トンネルフリーザ給液配管の異径ソケット部からフルオロカーボンが漏洩 (軽傷 39 名)			
事故概要 このラインでは、トンネルフリーザが 4 基設置され、パート従業員が中心となって生のホタテ貝を同フリーザで凍結する作業が行われていた。 作業中の工場内において、作業員 118 名中 2 名が異状を訴えぐったりした状態となったので、作業場外へ搬出した。このとき、他の作業員も異臭を感じ、喉の痛み、頭痛などを訴えたので、ガス漏れと判断し、全員を作業場外へ避難させた。39 名が救急車で病院に搬送され、うち 2 名が酸欠状態で意識不明であったがまもなく回復した。 冷凍機の運転を停止し、ガス漏れ箇所の確認を行ったところ、トンネルフリーザ 4 基のうち 1 基(3 号機)の天井裏に設置されている給液配管の電磁弁と膨張弁付近に大量の霜が付着しているのを確認した。漏洩箇所を特定するため、付近の配管の保冷材を剥離したが直ぐには特定できなかった。17 時 30 分頃、当該給液配管に異常がないか、手で力を加えたところ電磁弁と膨張弁の間の異形ソケット(22.2 × 15.8)の中央小径側が完全に破断したので、直ちに破断箇所の前後バルブを閉止した。その結果、異径ソケット中央部の亀裂からフルオロカーボンが漏洩したことが確認された(推定漏洩量:42.5kg)。 トンネルフリーザの天井裏にある給液配管の異径ソケットが漏洩箇所と特定できるまでに約 50 分の時間を要した。			
事故原因 漏洩した異径ソケットは、青森県警の捜査終了後、高圧ガス保安協会高圧ガス保安研究室で切断破面を解析した。その結果、破断面に疲労亀裂特有のストライエーションを確認したので、その方向、間隔等の特徴から、当該装置の運転開始及び停止の際の圧力変動によって、疲労亀裂が発生した可能性が高いと判断した。 なお、ストライエーション以外の破断面の特徴をマイクロスコープで確認したところ、当該ソケットと短管のロー付け差込部のクリアランスが規格値より大きく、このため、ロー付け止端部より割れが進展しており、ロー付け部のみならず母材へ到達していた。いつの時点で割れが発生したかは特定できなかった。 トンネルフリーザ 3 号機の給液配管の不具合状況は、 平成 14 年 7 月 8 日、ロー付け箇所

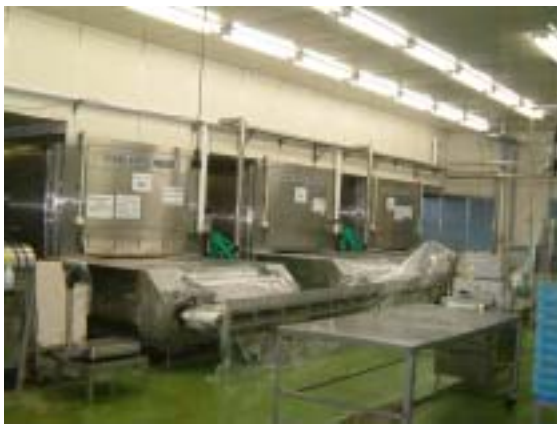
発災直後の状況

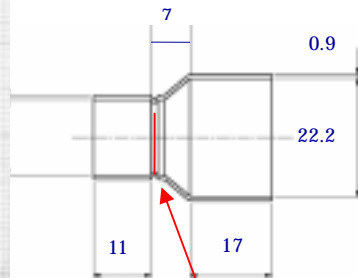
給液配管の概要

割れ発生

抜本的な再発防止策としては、配管構造を内圧疲労に強いものとする必要がある。その他、熱応力や振動等の外部応力の検討も行う必要がある。

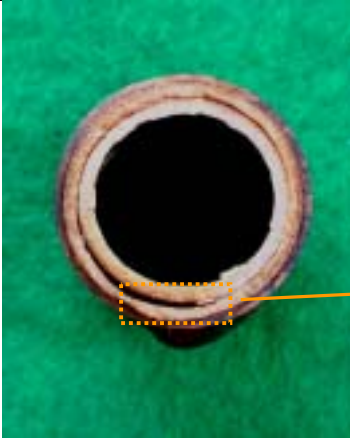
拡大

ロー付け止端部からの割れ進展

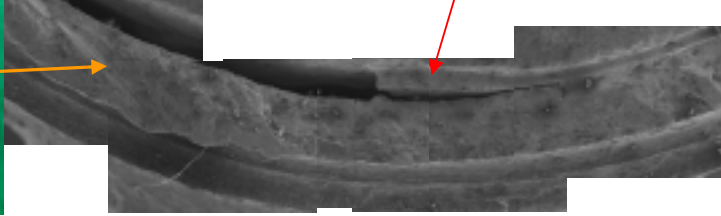
ロー付け止端部の状況

ストライエーションの状況

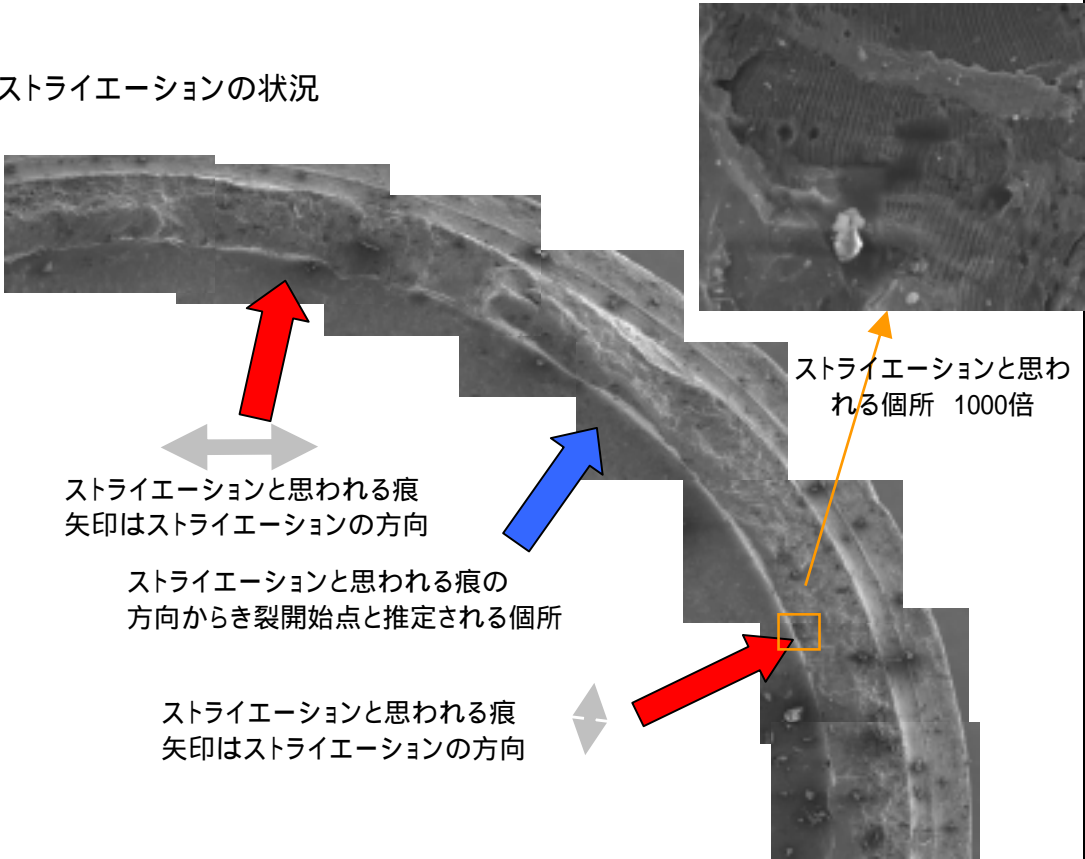
ストライエーションと思われる個所 1000倍

ストライエーションと思われる痕
矢印はストライエーションの方向

ストライエーションと思われる痕の
方向からき裂開始点と推定される個所
