高圧ガス事故概要報告

整理番号 2004-037	事故名称 四フッ化エチレン精製設備の爆発		
事故発生日時 2004-1-13 8:06 頃	事故発生場所 茨城県		
施設名称 四フッ化エチレン精製設備	機器名 精留塔 (N2RT 、 B2RT)	主な材料 SM41B (N2RT) SM41C (B2RT)	概略の寸法 (cm) Di650 × t14 (18、22、24) × H38m (N2RT) Di650 × t12 (14) × H19m (B2RT)
高圧ガス名 四フッ化エチレン	高圧ガス処理能力 516,394 Nm ³ /D (四フッ化エチレン精製プラント)	常用圧力 (設計圧力) N2RT1.77 (1.97) MPa B2RT1.66 (1.77) MPa	常用温度 (設計温度) N2RT -5 ~ 50 (-5 ~ 80) B2RT 0 ~ 50 (-5 ~ 80)
被害状況 爆発 (重傷 1 名 軽傷 3 名)			
事故概要 事故前日、当該地区に停電が発生 (15 時 45 分 ~ 16 時 21 分) し、四フッ化エチレン精製設備は ESD からのスタート UP 中に発災した。調査の結果、二本の精留塔に接続されているキャンドポンプ (PC09A) 付近で出火、爆発が起こり、その爆発を契機として、二本の精留塔の大半が破壊、設備に壊滅的被害をあたえた。破損した機器の破片は、最大半径 500m 程度まで飛散し、爆風により半径 1km の範囲で被害が発生した。			
事故原因 事故原因は、ポンプ PC09A の発熱により、ポンプ内で四フッ化エチレンが最小分解温度を超えて自己分解 (小爆発) し、このため、ポンプが破損、1 回目の爆発が発生する。この爆発により、塔底部 (N2RT) の四フッ化エチレンの液が配管を通して噴出し、火災が拡大し、その後、N2RT 内部で分解爆発が発生、破壊に至った。さらに、N2RT と B2RT 上部を接続する配管を通して火災が B2RT にも伝播し、二塔はほぼ同時に破壊したと推定された。 ポンプの発熱は、ポンプ冷却配管の閉塞によるものと推定され、重合防止剤の注入管理が不適切だったことにより、四フッ化エチレンの重合物がポンプ冷却配管の接続フランジガasketに生成し、冷却配管が閉塞したことが直接の原因である。 (1)キャンドポンプ (PC09A) の設置は、昭和 61 年 2 月であり、その時点で、爆発性の高い四フッ化エチレンに対する安全対策が十分に行われていなかった。 (2)PC09A の吐出圧力等の異常を管理する基準が設けられていなかった。 (3)PC09A のリバースラインに液が流れていることは、ポンプの保守のため非常に重要であり、ポンプメーカーからは、流量確保のため、(ア)オリフィスを設置し、前後差圧

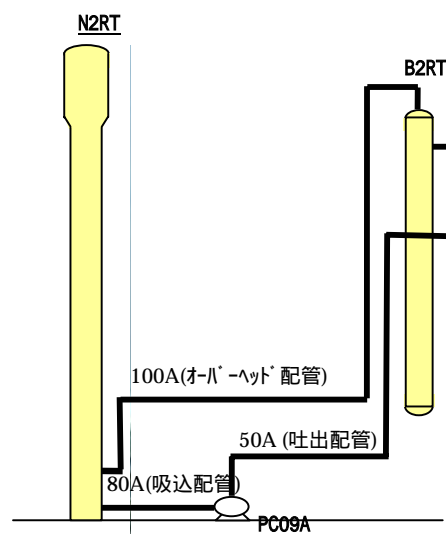
図 2 爆発した塔とポンプのフロー

事故の直接的な原因は、キャンドポンプのリバースラインでの閉塞にあったが、プラント全体の維持管理が不十分であったことが係る大事故を引き起こした要因となっている。
 当該事業者は、他の事業所を含め、連続して事故を起こしており、プロセス重視で設計・製作された設備により運転を行っていたと思われ、本質的な設備の保安に係る配慮が不十分であったことが問題であった。

- ・重合防止剤の注入を常時監視できるシステムとする。
- ・ポンプ PC09A の冷却ラインの閉塞を早期に感知するシステムとする。
- ・プロセスの重要度の認識と監視項目の見直しを実施するために、プロセスハザード解析を実施する。
