高圧ガス事故概要報告

整理番号 2004-038	事故名称 医療用超低温酸素容器の爆発		
事故発生日時 2004-1-13 9:35	事故発生場所 京都府山科区		
施設名称 酸素供給設備	機器名 超低温酸素容器	主な材料 外槽 SM50A 内槽 SUS304 ネックチューブ SUS304	概略の寸法 外槽 I.D.500 × H.1108 × t2.3、鏡 t2.8 内槽 I.D.450 × H.910 × t3 ネックチューブ O.D.48.6 × I.D.42.2 × L87
高圧ガス名 酸素	内容積 175.2L	常用圧力 1.4MPa	常用温度 -196 ~ 35
被害状況 総合病院の倉庫内の超低温酸素容器が爆発し、周囲の窓ガラスが破損するとともに倉庫内が火災となって、駐車中のバイクおよび隣接家屋に延焼した(軽傷10名)。			
事故概要 総合病院の倉庫内において、容器の配送員が酸素供給設備(超低温酸素容器2本立)に接続された使用中の容器の残量を確認した。その時点で3分の1程度の量だったため、容器交換を行うため切換器のレバーを予備容器側へ操作し、予備容器を新たな使用側容器とした。次に、今まで使用していた容器のバルブを全閉とし、酸素供給設備からこの容器を取外した。 トラックの荷台上で、これから交換設置する充てん済み容器(この容器が事故容器となる。)の圧力計を確認し(0.6MPa)、昇圧バルブを開けて加圧状態とした。この充てん済み容器をトラックからパワーゲートで降ろし、倉庫内へ搬入して、この容器を予備側容器として固定した。 予備側容器と酸素供給設備をフレキ配管で接続し、所定のバルブ操作を行った。その後、先ほど取外した容器をトラックに載せて、伝票と点検表を記入した。この段階では異常はなく、予備側容器の圧力が0.9MPaに昇圧したことを確認して、倉庫のドアを閉めた。 配送員が、伝票の受け渡しのため病院の事務所に向かったところ、突然、倉庫内で爆発音がして倉庫の扉が飛んだ。爆発したのは、先程、設置したばかりの予備側容器であった。 この爆発により、病院および隣接民家の窓ガラスが割れ、入院患者4名と、隣接民家の6名がガラス等で軽傷を負った。さらに、倉庫の火災により、道路の向かい側に停めてあったバイクと隣接民家に延焼した。

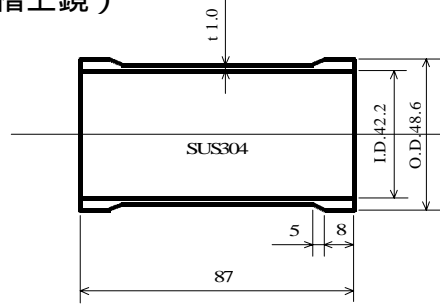
ネックチューブ 実測値

事故原因 KHKでは、この事故が日常行われている作業中に発生したこと、同型の超低温容器は、酸素に限らず窒素、アルゴンなどに使用されており、国産、国外産を含めた同型の容器は、約15万本が流通していることを重視し、KHK内に「京都府医療用超低温酸素容器爆発事故調査委員会(委員長 小林英男 東京工業大学教授)」を設置して、事故原因の調査解析を行った。 発災から約15ヶ月の後、京都府警察本部の鑑定作業が終了した。その後、KHK高圧ガス保安研究室では、発災容器に係る詳細な寸法測定、破面解析、付着物の分析、フェライトスコープによる測定、圧力サイクル試験および落下試験を行った。 また、事故容器と同型で廃棄処分となった超低温容器を回収して、各部の状況について調査した。その結果、超低温容器のネックチューブは、容器の落下および転倒による衝撃荷重が加わると著しく座屈することが確認された。これらの結果を総合して、発災容器についても、何らかの外力が重なりネックチューブの座屈部に微小き裂が発生して、ついには貫通き裂に至ったものと推

定した。このため、酸素が外槽と内槽の間に漏えいして、着火源(特定できず)により爆発した(事故調査報告書参照)。

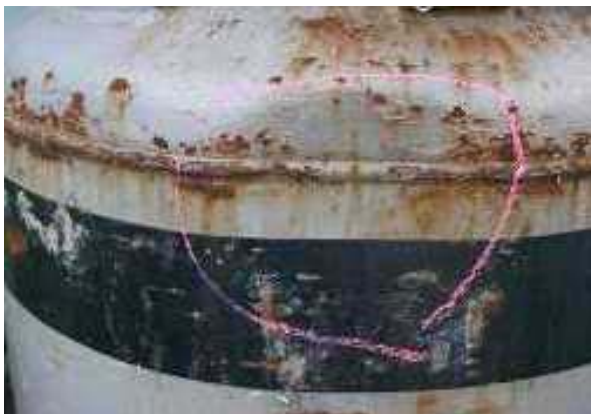
転倒による外槽上部円周の陥没
（発災容器とは別の容器）

1. 超低温容器は、落下および転倒により大きな力が加わると、ネックチューブに座屈が発生するため、容器の取扱いには充分注意する。
2. 容器を落下させたり、転倒させるような粗暴な取扱いをしてはならない。使用する際は、メーカーの取扱説明書に従って、適正に取扱う。
3. 容器外面(特に下部)に大きな損傷のある容器は、落下転倒した可能性があり、ネックチューブが座屈している恐れがあるため使用を差し控え、メーカーに連絡の上、使用の可否を判断する。
4. 容器の外槽周溶接部の凹み、外槽下鏡の中央部の変形(出っ張り凹み)、液面計取付け部付近の陥没、上部ハンドルリングの変形および下部スカートにつぶれがある容器、ならびに、液面計の取付け時と取外し時に引っかかりのある容器は、ネックチューブが座屈している可能性が高いので使用は差し控える。

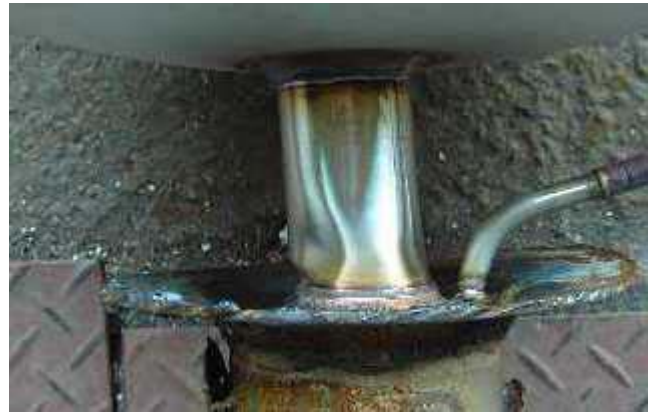
ネックチューブに発生した座屈
（発災容器とは別の容器）
