高圧ガス事故概要報告

整理番号 2004-113	事故名称 第 1 重油脱硫装置加熱炉の火災		
事故発生日時 2004-4-21 5:02 頃	事故発生場所 茨城県		
施設名称 第 1 重油脱硫装置	機器名 加熱炉	主な材料 SUS321TF	概略の寸法 Do165.2 × t14.3 × L18,300
高圧ガス名 水素 + 重油	高圧ガス処理能力 6,282,000Nm ³ /D	常用圧力(設計圧力) 15.4 (16.2)MPa	常用温度(設計温度) 405(555)
被害状況 火災(人的被害無し)			
<p>事故概要</p> <p>重油脱硫装置の通常運転中、午前 5 時 2 分頃、地響きと同時に計器室操作パネルの警報が一斉に鳴灯した。班長が、計器室を出たところ加熱炉(FU-201B)東側に火柱が見えたため、当該装置の緊急運転停止に引き続き、午前 5 時 7 分、全装置緊急運転停止に入った。</p> <p>火災は加熱炉加熱管から漏洩した重油及び水素の混合物に着火したもので、当初、開口した加熱炉のエンドパネルから火炎が外部へ出ていたが、その後炉内での火災となったため周囲への延焼の危険は少ないと判断して、可燃物を燃え尽きさせることとし、大型化学消防車等で冷却散水を継続した。発災から約 53 時間後の 4 月 23 日午前 10 時 10 分、鎮火確認した。</p>			
<p>事故原因</p> <p>発災までの運転状況を調査したところ、平成 15 年 10 月の触媒交換後連続運転をしており、発災時の処理量は 28,000 バレル / 日。2 系列ある反応塔の差圧対策のため、4 月 14 日から A 系列(No.1,2 コイル)と B 系列(No.3,4 コイル)の処理量に偏り(A < B)があり、また加熱管の表面温度調整のため、バーナの燃焼負荷は、両端を弱く、中央部は強く、偏りのある燃焼状態となっていた。</p> <p>加熱管の損傷を調査した結果、B 系列(NO.4 コイル)の下から 4 段目にフィッシュマウス状の開口が見られ、クリープによると考えられる粒界亀裂、結晶粒内にもポイドの存在が認められ、高温短時間のクリープによるワレを起点として開口したものと推定した。開口方向は火炎側 45 度下向き。</p> <p>加熱炉の温度分布をシミュレーションにより求めた結果、損傷した下から 4 段目付近が高温となることが判明した。操業中にこの周辺の加熱管にコーキングが生じ、そこからの損傷により、プロセス流体が炉内に噴破したものと推定された。運転記録でも、事故時に当該 No.4 コイルの流量が急激に増加し、この部分の発災を裏付けている。</p> <ol style="list-style-type: none"> 平成 12 年(前回デコーキング)以降の操業にお

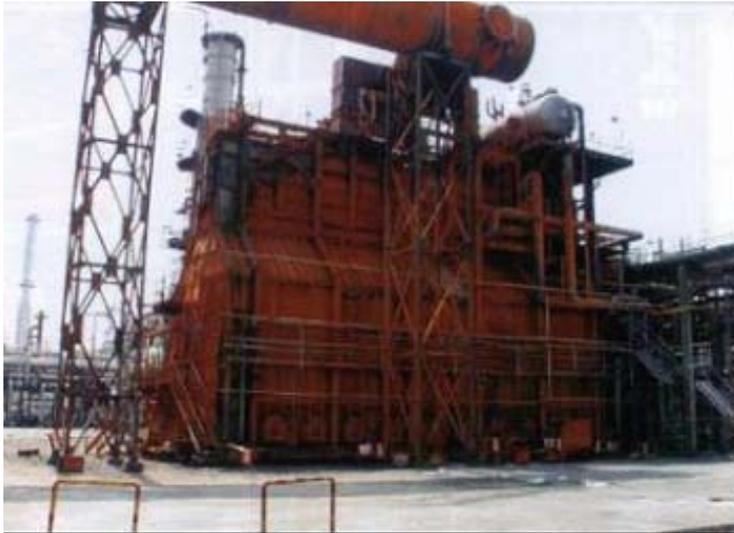
発災した加熱炉全景

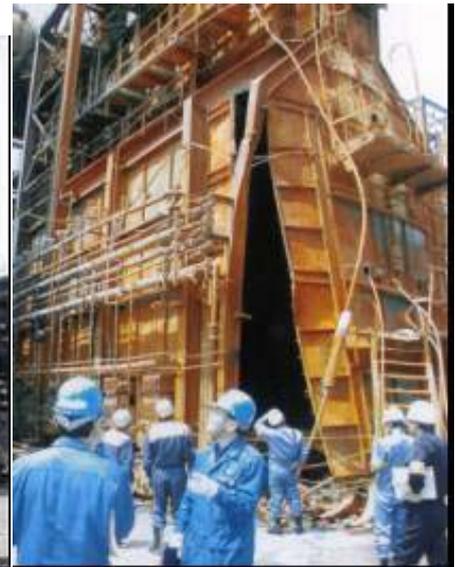
開口したエンドパネル

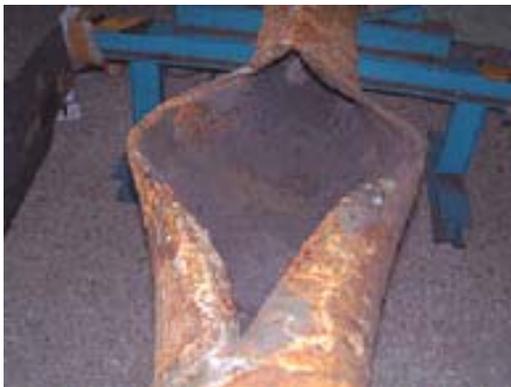
噴破により生じたと推定される開口

クリープによると考えられる粒界亀裂、結晶粒内にもポイドの存在が認められ、高温短時間のクリープによるワレを起点として開口したものと推定。開口方向は火炎側 45 度下向き。

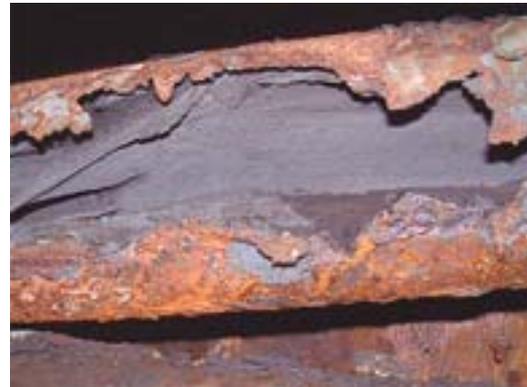
溶損により生じたと推定される開口

SUS 材が浸炭により融点が低下し、高温に晒され、内面から溶損したものと推定。

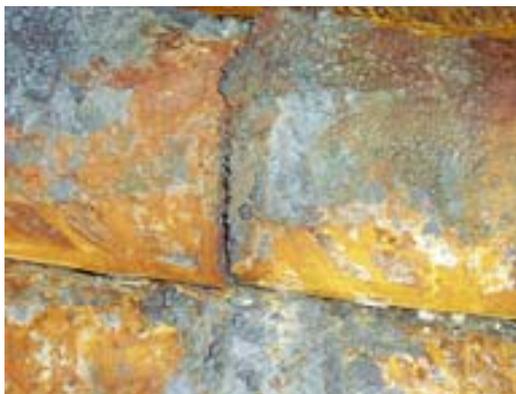
溶接線近傍での破断

溶接線に沿った破断部では、開口部を押し広げるような形状で管全体が湾曲しており、火災時の温度上昇により加熱管がたわみ、その偏荷重により溶接部が開口したものと推定。

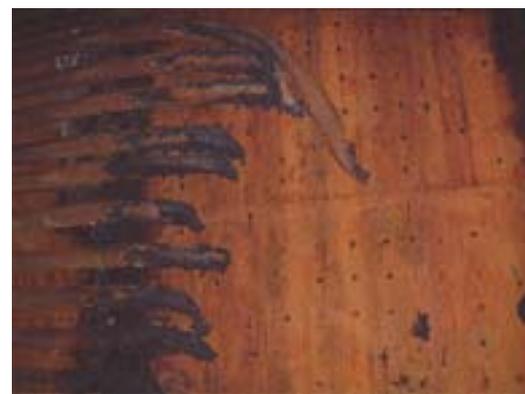
高温で溶断したと推定される損傷

炉床の損傷した部位で大きな火炎が発生し、加熱管を溶断したものと推定。
