高圧ガス事故概要報告

整理番号 2004-195	事故名称 配管の内部腐食による液化石油ガスの漏えい		
事故発生日時 2004-7-12 20:08 頃	事故発生場所 神奈川県川崎市		
施設名称 集中合理化装置内連続 触媒再生式接触改質部門	機器名 スタビライザ-(C-1201) オーバーヘッド配管	主な材料 STPG370	概略の寸法 サイズ:6B 公称肉厚:7.1mm
高圧ガス名 液化石油ガス	高圧ガス処理能力 2,917,131 m ³ /D	常用圧力(設計圧力) 1.18MPa(2.27MPa)	常用温度(設計温度) 33 (110)
被害状況 漏えい			
<p>事故概要</p> <p>定常運転中にオペレータがパトロールを実施していたところ、集中合理化装置内連続触媒再生式接触改質部門のスタビライザオーバーヘッド配管から、液化石油ガスが漏えいしているのを発見した。そのため装置を緊急停止するとともに漏えい箇所をブロックし、液化石油ガスの配管のガスをフレアスタックに誘導して燃焼させ、漏えい箇所付近を高所放水車、水噴霧、及びスチームにより拡散処置を実施。その後、配管内を窒素によりパージした。</p> <p>漏えい部を検査した結果、熱交換器出口配管のエルボ部に 0.5 の開口部がみられた。さらに開口部付近の肉厚を確認したところ残肉厚は 0.2mm 程度になっており、管内面の減肉が生じていた。なお外面腐食は認められなかった。</p>			
<p>事故原因</p> <p>開口した部分の流速は最も速い垂直エルボの背側でも 1.5m/s であり、流体の衝突によりエロージョン・コロージョンを引き起こしたとは考えにくい。</p> <p>流動解析を行った結果、当該発災部位は熱交換器から出た直後であるため、熱交換器から出た内部流体の温度が冷却され下降する。そのため流体に含まれている水蒸気が凝縮し、水分となって配管表面を流れ、背側の配管エルボ部に水膜を形成していた。その水膜に流体に含まれていた微量の塩化物(0.3ppm)が混合して塩酸となり、配管エルボ部の腐食を早めたものとみられる。</p> <p>また、配管の肉厚管理は減肉が懸念される部位を中心に定点管理を行っていたが、今回漏えいした部位は局部的に減肉しており、検出が難しく、またステージ直下の測定し難い箇所ということもあり、定点としてリストアップされていなかった。</p>

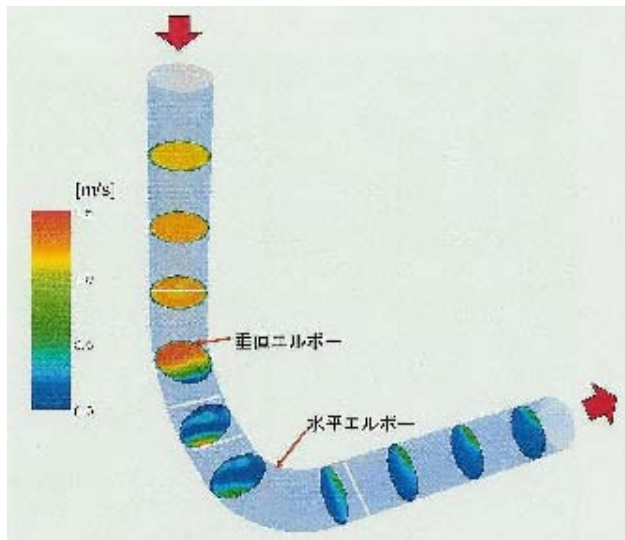
図3 液層流速分布図

集中合理化装置のスタビライザーオーバーヘッド配管漏洩事故改善報告書
E-1210 出口配管減肉原因の検討
管内流動解析による気液フローパターンの調査及び材料調査
