高圧ガス事故概要報告

整理番号 2004-255	事故名称 改質反応炉加熱管の亀裂による漏洩・火災		
事故発生日時 2004-7-17 9時55分頃	事故発生場所 北海道		
施設名称 天然ガス実験施設	機器名 改質反応炉	主な材料 加熱管 KHR35CT (25Cr-35Ni-Nb-Ti)	概略の寸法 D.O.139.8 × t14.1 D.O.100 × t10
高圧ガス名 メタン、水素、一酸化炭素、炭酸ガス	高圧ガス処理能力 13,900 Nm ³ /D	設計圧力 2.4MPa	設計温度 925 (加熱管出口)
被害状況 改質反応炉加熱管の亀裂からメタン、水素、一酸化炭素等の漏洩・火災 (人的被害なし)			
事故概要 平成16年7月15日、停止していた装置を稼働し、安定運転に向け作業実施 7月17日 8時30分、温度が目標値より低かったため、保温材を強化(多層化) 9時55分 改質反応炉の下部において、保温材の強化作業中の作業員が、保温材の隙間から炎を確認 9時57分 直ちに計器室に連絡すると共に、消火器により消火 10時00分 手動による緊急停止、窒素注入 反応炉炉床出口部で加熱管に亀裂が発生し、高圧ガスが漏洩、高温のため自然発火したもの 亀裂箇所は、加熱管とレジャーの溶接部から約260mm下流のボトム管で、炉外で保温施工された部分である。ボトム管(t10)の円周方向に、長さ約30mmの割れが発生し、開口部は0.1～0.2mmに減肉していた。			
事故原因 改質炉加熱管は、設計時から侵炭を防ぐ目的で、ガス温度を非侵炭領域となる865以上に管理していた。加熱直後の高温となっている炉床貫通部及びシールプレート部の保温材は1層で施工され、その後の部分は、温度低下を防止するため保温材は3層で施工されていた。 保温材の強化作業は、下流側の温度が低下しているため、保温材を巻重ねていたもの。通常、触媒の交換時の作業において保温材が損傷するので、都度手直ししていた。 今回も触媒交換後、保温材を一度補強した後、まだ温度が低いということで再度作業中であった。 加熱管の内面観察の結果、黒色のスケールが全面に付着しており、開口部から上流側260mm、下流側60mmの範囲で全周に亘って減肉が発生していた。内表面には大きな窪みが多数存在し、ミクロ観察の結果、減肉の見られなかった部分は、高温酸化による脱炭化物層が観察された。さらに、減肉部分は、侵炭が認められた。発災した加熱管の侵炭深さは、表面から0.2mm程度であった。硬度測定の結果、減肉部分は他の部分と比べて硬度が10～15Hv高かった。 内面に付着していた黒色スケールは、成分分析の結果、Cr、Ni、Feが%オーダーで検出し、内面の減肉は侵炭によって生じたものと判断した。 事故の原因として、設計時の温度想定と実際の温度

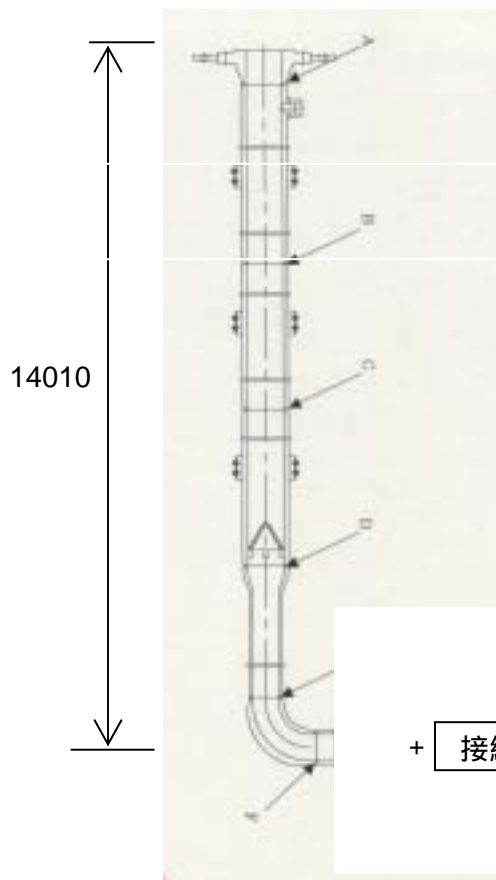
改質反応炉加熱管の概略

←
D. O.139.8 × t14.1

←
D. O.100 × t10

+ 接続管 + 急冷器

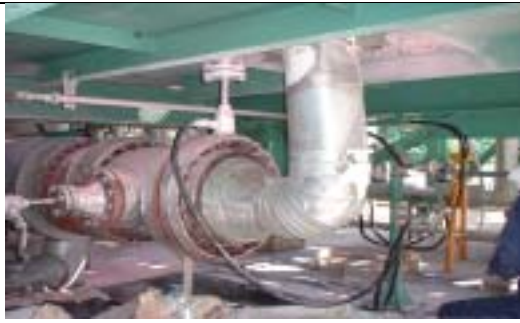
保温材強化前

ため、予想以上の放熱が起こり、金属管の内表面温度が部分的に低下して、侵炭が発生する反応条件となった。

加熱管の炉床部分について、保温材を現状の約5倍の厚さに強化し、管内表面の温度低下を防止

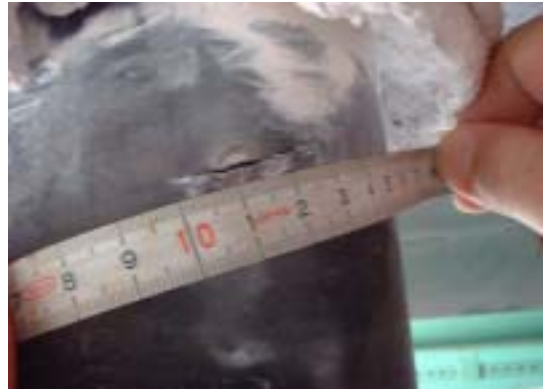
割れ部位

侵炭の結果、徐々に減肉が進行し、亀裂が発生したため、高温の混合ガス(水素、一酸化炭素、メタン)が漏洩して、自然発火したものである。

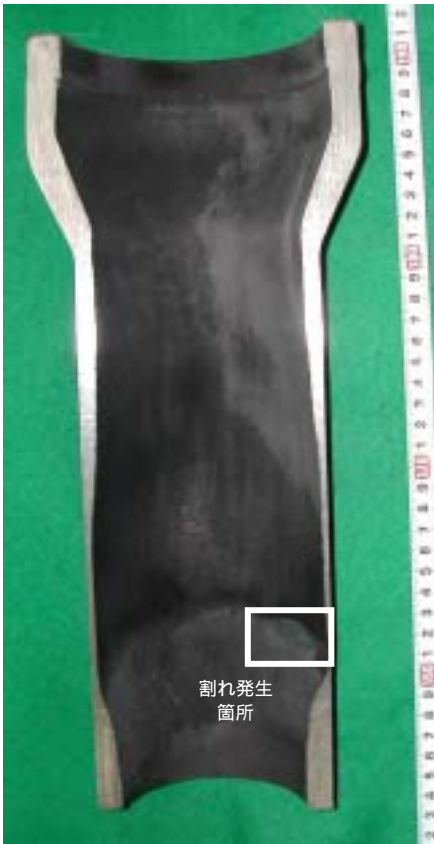
割れ発生箇所

適正な検査方法で測定(亀裂発生はエルボ付近であり、直接目視は困難のため、定修時あるいは運転停止時にファイバースコープで観察していた。カーボン付着のため内表面は一様の状態に見えていたため、侵炭による減肉状況が見過ごされていた。)

減肉が発生した部分について、管外表面に複数点の温度計を設置し、温度を常時モニタリング
