高圧ガス事故概要報告

整理番号 2004-291	事故名称 フルオロカーボン製造施設から塩酸等の漏洩		
事故発生日時 2004-9-25 10時55分頃	事故発生場所 茨城県鹿島郡		
施設名称 HCFC22/HFC125 製造施設	機器名 混酸塔 - 脱酸塔 間配管	主な材料 SGP PVC ライニン グ	概略の寸法 150A × t 5
高圧ガス名 塩酸、フッ酸、反応生成ガス (HFC125、HCFC124)	高圧ガス製造能力 13,463,744Nm ³ /D	常用圧力 0.25MPa	常用温度 70
被害状況 配管から塩酸等が漏洩し、付近で作業していた作業者が漏洩ガスを吸引し負傷 (軽傷 1 名)			
事故概要 HCFC22/HFC125 製造施設内の脱酸塔付近の配管からガスが漏洩しているのを近くで工事をしていた作業者が発見した。風下で作業をしていた者が漏洩した塩化水素ガス等を吸引し軽傷を負った。 報告を受けた当直者が、現場確認後、緊急運転停止と脱圧・散水措置を実施したが、茨城県への事故報告は、発災後 5 時間余を経過してからであった。 なお、この設備は HFC125 を製造できる国内では唯一の生産施設(HFC125 製造能力 4000 t/年)であり、海外では(米)H 社のみが製造している。			
事故原因 事故原因は、配管内に流れるプロセス中のフッ酸がライニングに拡散し、浸透した。これにより、SGP 管の母材が腐食し、その際に発生した水素ガスが、ライニングと SGP 管内面の間に蓄積し、圧力が上昇し、その結果、ライニングが内側へ膨れるように変形した。 ($Fe + 2HF \rightarrow FeF_2 + H_2$) 膨れの進展により、ライニングに割れが発生し、プロセス流体中のフッ酸が直接母材の炭素鋼を腐食させ、内面腐食により開口しガス漏洩に至ったものと事業所側の事故調査報告では判断していた。 発災した配管を KHK で確認した結果、顕著な外面腐食の発生が認められたため、再調査の結果は次の通りであった。 外面腐食の発生は、機器と架構に挟まれた狭い場所で、日常的な点検で見えにくい部分であり、外面腐食対策のケレン、塗装が施工しにくい場所であった。 塗装作業の前処理を行うにも作業性が悪いため、結果的にケレンが十分でないまま塗装したと思われる。このため、外面腐食が進行したもの(前回は、平成 12 年 3 月に塗装)であり、そのメカニズムは、作業性の悪い場所 ケレン不足 サビの上に再塗装 塗膜の密着性不足 塗膜の破れ 雨水等が母材と錆屑の間に侵入 外面腐食 局部減肉、に至ったものと推定した。 漏洩は、外面腐食と内面腐食が重なって開口したものである。

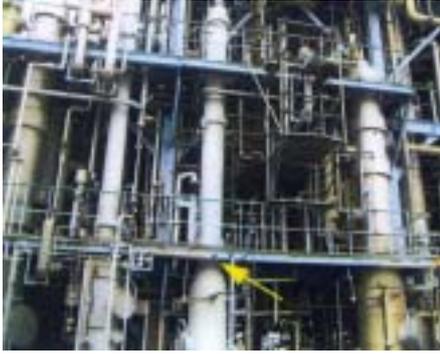
発災した配管は、
中央の塔の後側
