高圧ガス事故概要報告

整理番号 2004-351	事故名称 反応塔入口配管フランジからの漏えい・火災		
事故発生日時 2004-10-29 13時30分頃	事故発生場所 北海道苫小牧市		
施設名称 接触改質装置	機器名 反応塔入口配管フランジ	主な材料 ボルト SNB7、フランジ 1・1/4Cr - 1/2Mo 鋼	概略の寸法 20B
高圧ガス名 ナフサ、炭化水素、水素	高圧ガス製造能力 約 17 百万 m ³ / 日 (標準状態)	運転圧力 1.5MPa	運転温度 472
被害状況 装置の定常運転中、劣化したウェザーシールの取り替え工事を行っていたところ、反応塔の配管フランジからナフサ、水素などが漏えいし、火災となった(人的被害なし)。			
事故概要 接触改質装置は定常運転中であり、発災当日は劣化したウェザーシールを計画的に取り替える工事を実施していた。 午前中、反応塔入口配管フランジ部の既設のウェザーシールを取り外した後、新たに製作したウェザーシールを一部のフランジとバルブに取り付けた。 午後から、残りのウェザーシールを取付けるための作業準備中、協力会社の作業員が異臭を認知し、午前中に取付けた反応塔入口配管フランジ部のウェザーシール付近から約 80cm の火炎が上がっているのを発見した。 直ちに、直長が現場を確認し、無線にて計器室に一斉指令を行なうとともに、当該装置の緊急停止を開始した。 自衛防災隊を出動、待機させる一方で、苫小牧市消防本部に通報して応援を要請した。 発見から 10 分後に自然消火した。			
ウェザーシール取り替え工事 事業所では、工事指図書を発行し、元請会社へ補修工事の指示を行った。この際、補修と指示し、「協力会社作業規則」および「工事一般仕様書」に従うことを記載した。 「ウェザーシール保温要領(配管フランジ、バルブフランジ)」によりウェザーシールの補修を実施することになっていた。 「協力会社作業規則」の中では、「仕様等の変更は、書面により事業所の承認を受ける」旨、並びに工事内容変更時には、「工事一般仕様書」の中で「新たに書類、図面を作成し、事業所の確認を得た後に工事を実施する」旨規定している。 元請会社は、ウェザーシールの雨除け機能と強度の向上を目的に、開口部を変更し、開口面積を縮小して製作した。このとき、事前に事業所の承認を得なかった。 事業所は、ウェザーシール取り付け工事着工前のミーティング時にも、補修と指示していたため、原型復旧すると思い込み、事前確認は行わなかった。 協力会社は、構造変更の連絡・相談もしいまま、構造変更して新たに製作したウェザーシールを取り付けた。 工事実施時、事業所と協力会社とのコミュニケーション不足により、補修工事のつもりが構造変更を伴う新規製作となって、現状と違うウェザーシールが確認のないまま取

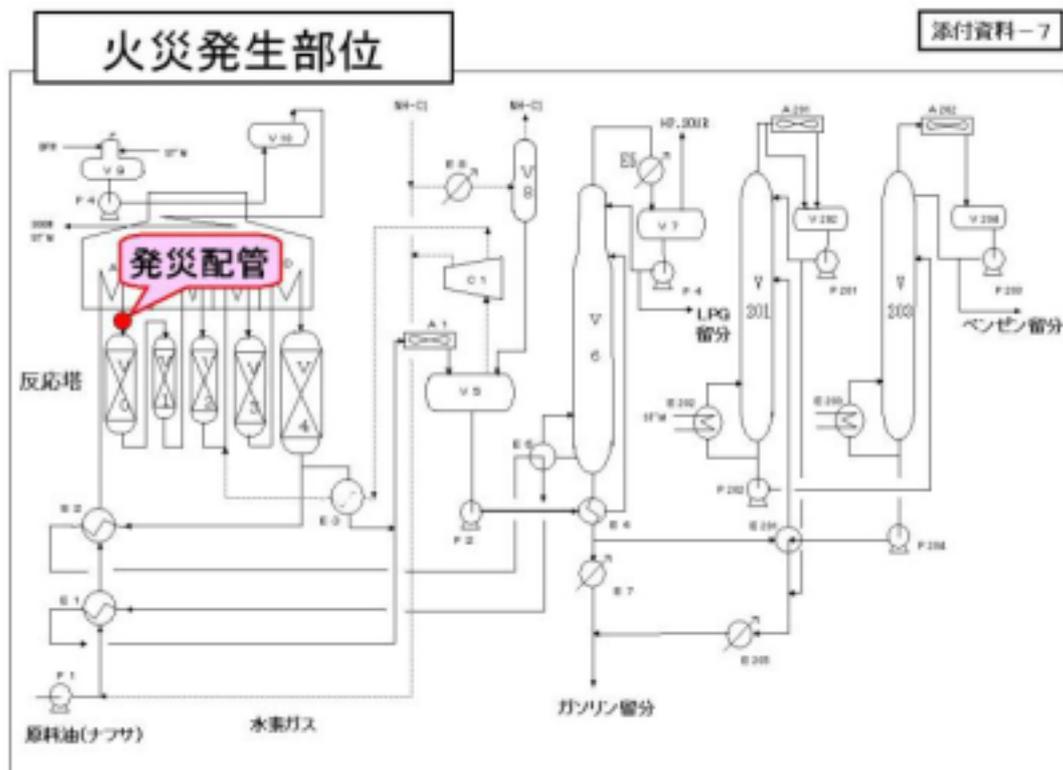
図1 火災発生部位

火災発生位置図

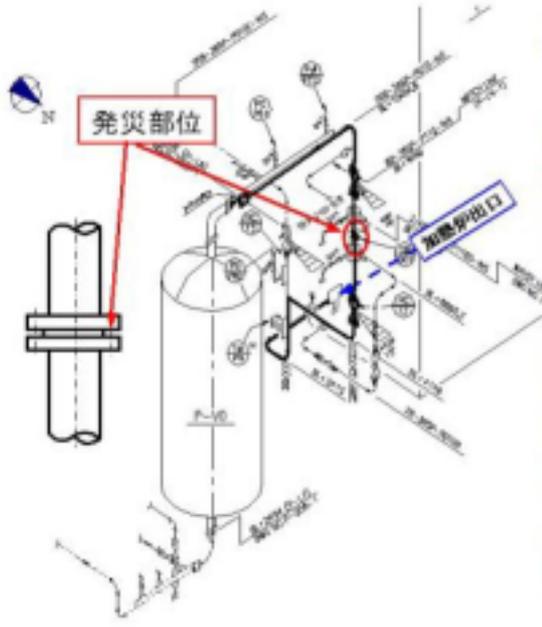
火災発生位置外

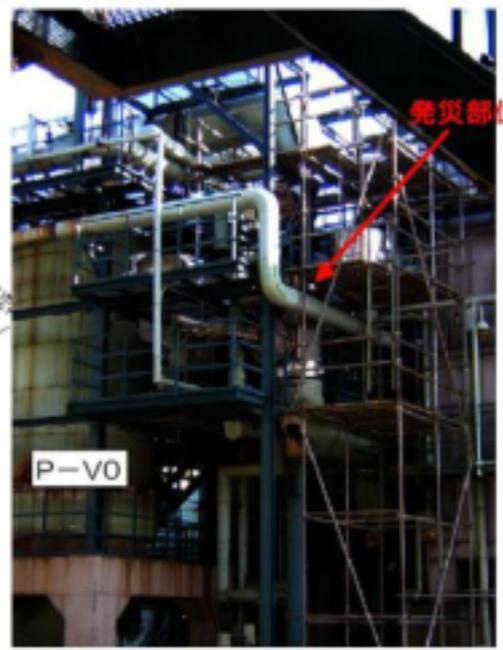
図 2 火災発生位置の詳細

発災後、北西方向から撮影

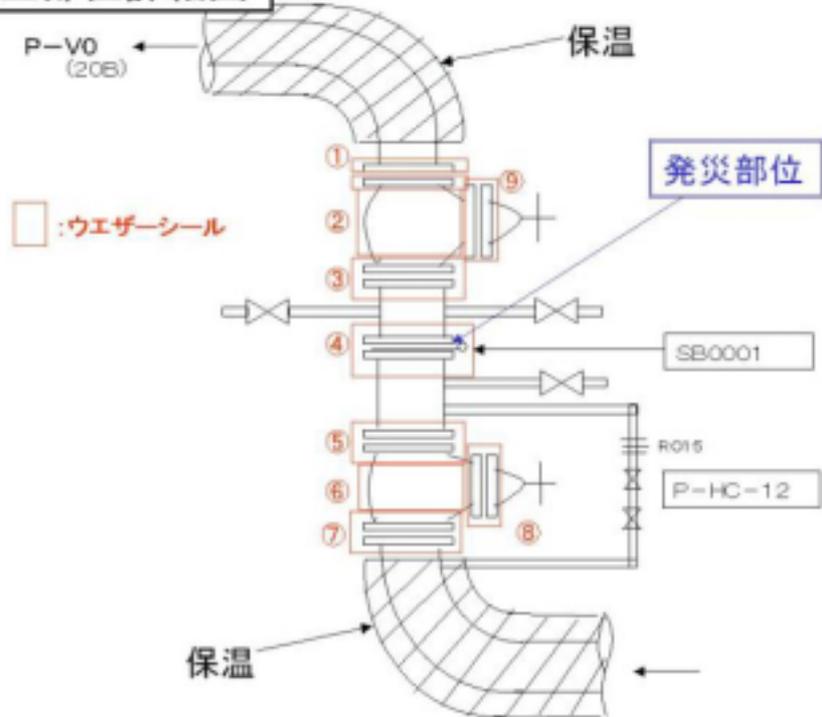
図 3 火災発生部位の詳細

新たに取替えたウェザーシールの開口面積が少なく、換気不良であったため、ウェザーシール内で蓄熱した。
その結果、ボルト温度が上昇し、ボルト軸力が低下して、フランジ締付力が低下した。
気密性維持に必要な軸力が消失し、内部流体が漏洩した。
内部流体が高温のため、自然発火した。

火災発生部位詳細図

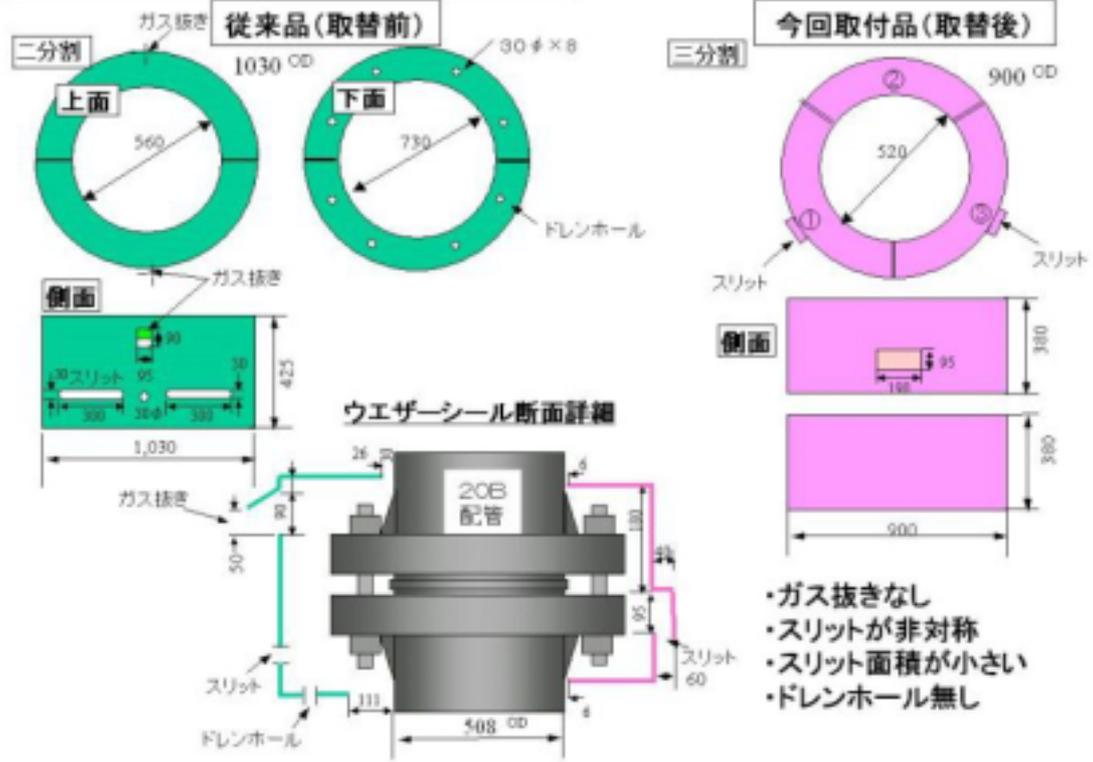
図 4 取り替え前後のウエザーシール

取替え前後のウエザーシール

ウェザーシールの換気改善として、熱のこもらない通気性を確保したものに改善する。
他装置への水平展開を図る。
工事管理の強化策として、仕事の進め方における曖昧な部分を明確にし、要領化する。
従業員及び協力会社へ教育を徹底する。

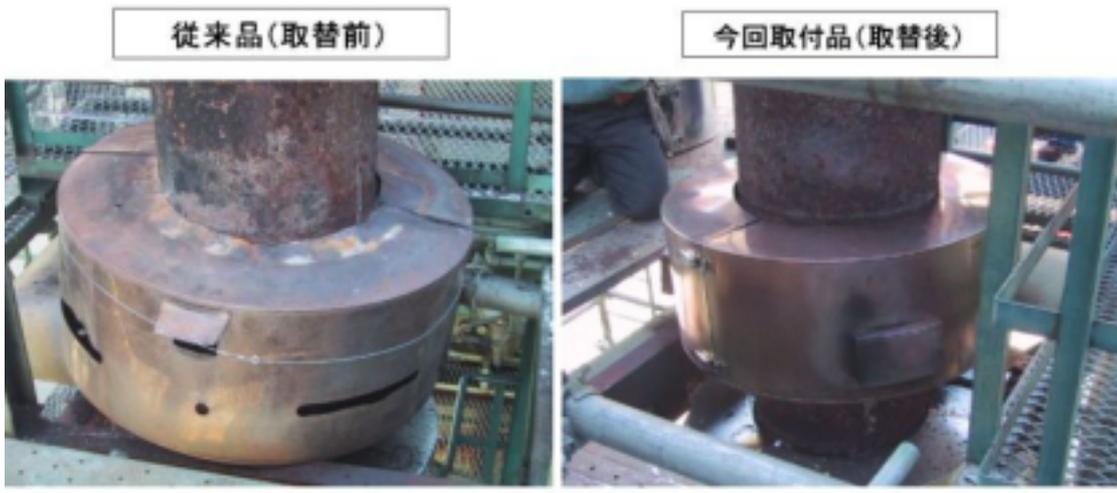
写真 1 ウエザーシール外観

※発災後、取替え前後のウエザーシールを取り付けて撮影

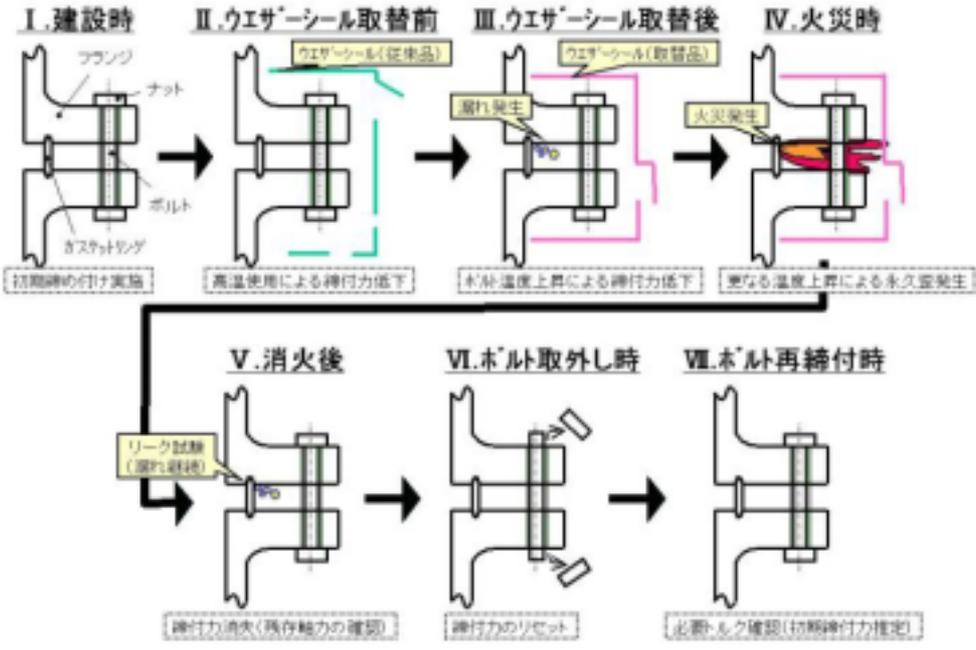
図5 発災フランジの状態の推移

発災フランジ部の状態の推移
