高圧ガス事故概要報告

整理番号 2004-405	事故名称 EO 製造施設におけるガスストレーナの焼損		
事故発生日時 2004-11-21 18 時頃	事故発生場所 千葉県市原市		
施設名称 エチレンオキサイド (EO) ・エチレングリコール製造施設	機器名 酸素ガスストレーナ	主な材料 SUS304TP	概略の寸法 150A × t4 × L600
高圧ガス名 酸素	高圧ガス処理能力 31 百万 m ³ /D (標準状態)	常用圧力 2MPa	常用温度 5 ~ 35
被害状況 エチレンオキサイド製造施設における酸素フィード系に係る酸素ガスストレーナが焼損した(人的被害なし)。			
事故概要 エチレンオキサイド(EO)・エチレングリコール製造施設において、定修後のスタートアップに向けた準備作業が完了した。 エチレンオキシダの生産を開始するため、酸素圧縮機を起動させて、供給酸素の循環運転を開始し、循環運転開始から約 5.6 時間後に酸素フィードを開始した。 徐々に酸素の流量を増加していったところ、酸素フィードを開始してから約 8 時間後、酸素コンプレッサー出口側のガスストレーナが焼損した。このため、差圧圧力の異常状態を検知するインターロックが作動し、酸素フィードが自動的に遮断され、プラントは緊急停止した。			
事故原因 プラントの定修時に、ガスストレーナの上流側に設置されている熱交換器(シェルアンドチューブ型)のシェル側上部ノズルの取替え工事を施工した。工事に際し、溶接スラグ、グラインダー屑などの金属粉がシェルの内側へ混入することが懸念されたため、工事終了後、内部に残存する異物を除去する目的で、数度にわたる水洗清掃を行ったが、完全には除去されず金属粉が異物として残存していた。 これらの金属粉などがプロセスガスの酸素とともに配管内を流動したことにより、その後、酸素雰囲気下で金属粉が配管壁面と摩擦・衝突を繰返し赤熱粒子となった。この赤熱した金属粉がガスストレーナに捕集され、温度上昇に伴って燃焼し、その燃焼熱によりガスストレーナが焼損したと推定される。 金属粉などの異物の形状を観察した結果、比表面積が大きく着火し易い形状であることが確認された。

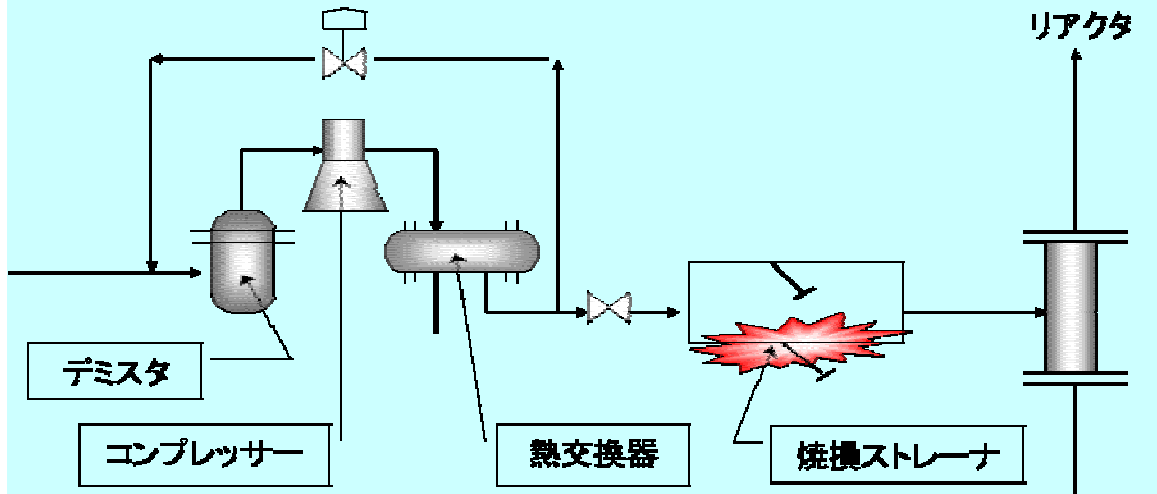
図1 発災ストレーナ付近のフロー概要

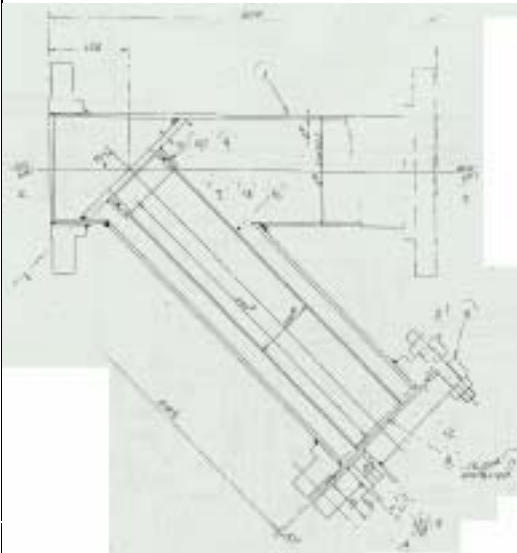
図2 ストレーナの組立図

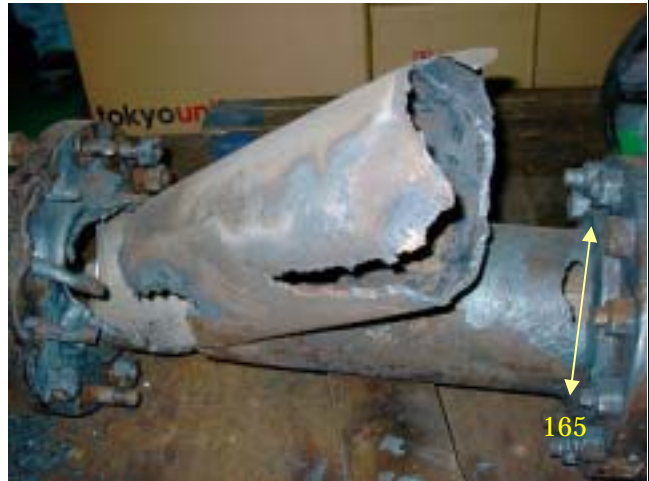
事故の直接原因は、定修時に、熱交換器の上部ノズル取替え工事を実施した際に発生した一部の溶接スラグ、グラインダー屑などの金属粉がシェルの内側に残留したまま、運転を開始したことによる。これは、ノズル取替え施工方法および工事終了後の検収方法の検討が不十分であったことによる。

図3 ストレーナの焼損状況

再発防止対策 酸素のフィード配管系は2系列としていたため、この系列(焼損ストレーナ、熱交換器を含む)を使用しないこととし、待機運用していた予備系列を転用することとした。 転用した系列の配管およびその他の機器については、内部開放点検により、異物と汚れのない清浄な状態であることを確認した。 さらに、窒素ブローとフラッシングを行い、金属粉などの異物が残存していないことを再確認した。 運転に際しては、圧縮機の窒素循環運転を 24 時間実施後、サクシオンフィルターに異物がないことを確認してから、酸素による本運転に切り替えた。 酸素を取扱う設備の点検、工事および清掃に関する要領書・手順書を整備する。 ガスストレーナに表面温度計を設置し、ストレーナ表面温度を監視する。 プラントトラブルを想定した異常時の通報訓練を定期的実施する。 従業員に対し、工事管理および酸素設備に係る保安教育を行い、事故の再発防止を徹底する。

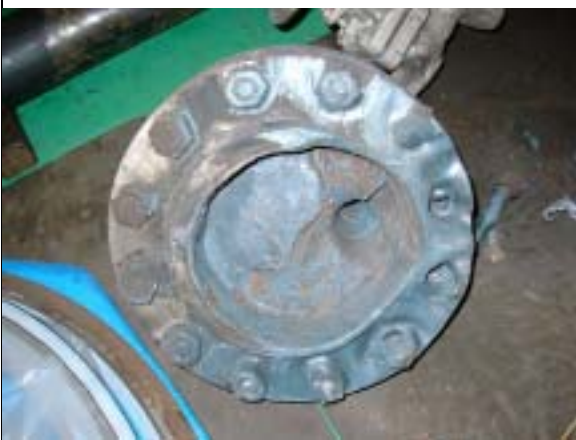
図4 ストレーナの蓋板

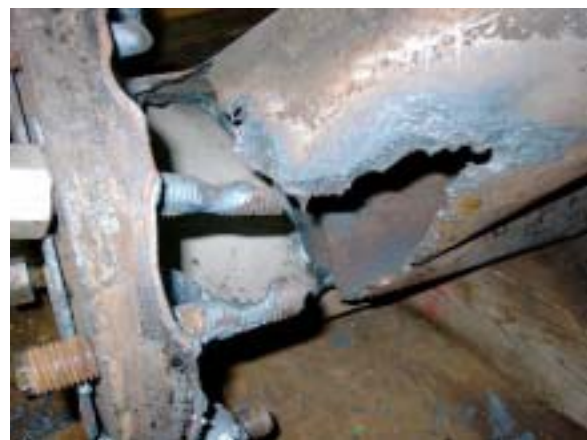
図5 フランジ付近の状況
