高圧ガス事故概要報告

整理番号 2004-406	事故名称 酸素圧縮機の溶損		
事故発生日時 2004-11-27 4時30分頃	事故発生場所 山口県周南市		
施設名称 空気分離装置	機器名 酸素圧縮機および吸入スナッバー	主な材料 圧縮機: 鋳鋼 スナッバー: SUS304	概略の寸法 弁 Do 170 スナッバー Di 450 × t 6
高圧ガス名 酸素	高圧ガス製造能力 約 76 千 m ³ /D	常用圧力 2.94MPa	常用温度 164
被害状況 酸素圧縮機の内部で発火し、圧縮機、スナッバー等を溶損した(人的被害なし)。			
<p>事故概要</p> <p>平成 16 年 11 月 22 日、通常運転中、3 段吐出弁付近で「カンカン」という異音を確認した。11 月 26 日、酸素圧縮機を停止し点検を実施した。</p> <p>点検の結果、異常は見つからなかった。このときに取外した 3 段吐出弁は、圧縮機に再度組み付ける前に分解整備を実施した。この際に W ナットに嚙りが発生したため、予備の弁と交換して圧縮機に組み付けた。その後、圧縮機を起動したが異音は収まらなかった。2MPa まで昇圧した後に運転を停止した。</p> <p>11 月 27 日、4 時 15 分(停止後約 8 時間 25 分経過)、酸素の需要増のため圧縮機を起動した。4 時 30 分、破裂音と共に圧縮機がトリップした。圧縮機は自動停止され、弁も自動閉止した。トリップの原因は温度が異常高(重故障)となったことである。酸素ガスを遮断し、縁切りを実施した後、点検したところ、吸入スナッバーおよび配管の溶損を確認した。なお、消防機関への通報が遅れ、山口県への通報は発災後 4 時間を経過していた。</p>			
<p>事故原因</p> <p>発災した圧縮機は、事故以前の点検結果でも特段の異常は確認されていなかった。事故後の調査では、3 段吐出下側(3D2)の弁室から、上側の 3 段吐出弁(3D1)の部品を発見した。平成 16 年 11 月 26 日に行った 3 段吐出弁上側(3D1)の点検整備時、中心ボルトの W ナットの締付けが適切でなかったため、運転時の振動で W ナットが緩み、さらに、弁カバーの O リングの装着間違いなどにより、シリンダー弁自体も遊動するとともに W ナットの緩みを助長したと考えられる。</p> <p>その結果、3 段吐出弁上側(3D1)の弁抑え、弁板などが遊動し、中心ボルトの破断に至った。中心ボルトが破断したため、吐出弁としての機能がなくなり、吐出ガスがシリンダー内で再圧縮されて温度が上昇し、高温・高圧の酸素ガス雰囲気中において、破損した弁の破片が機械衝突を繰返し、衝突エネルギーが発火源となったものと推定した。</p> <p>火災は、高圧の吐出側からシリンダーを經

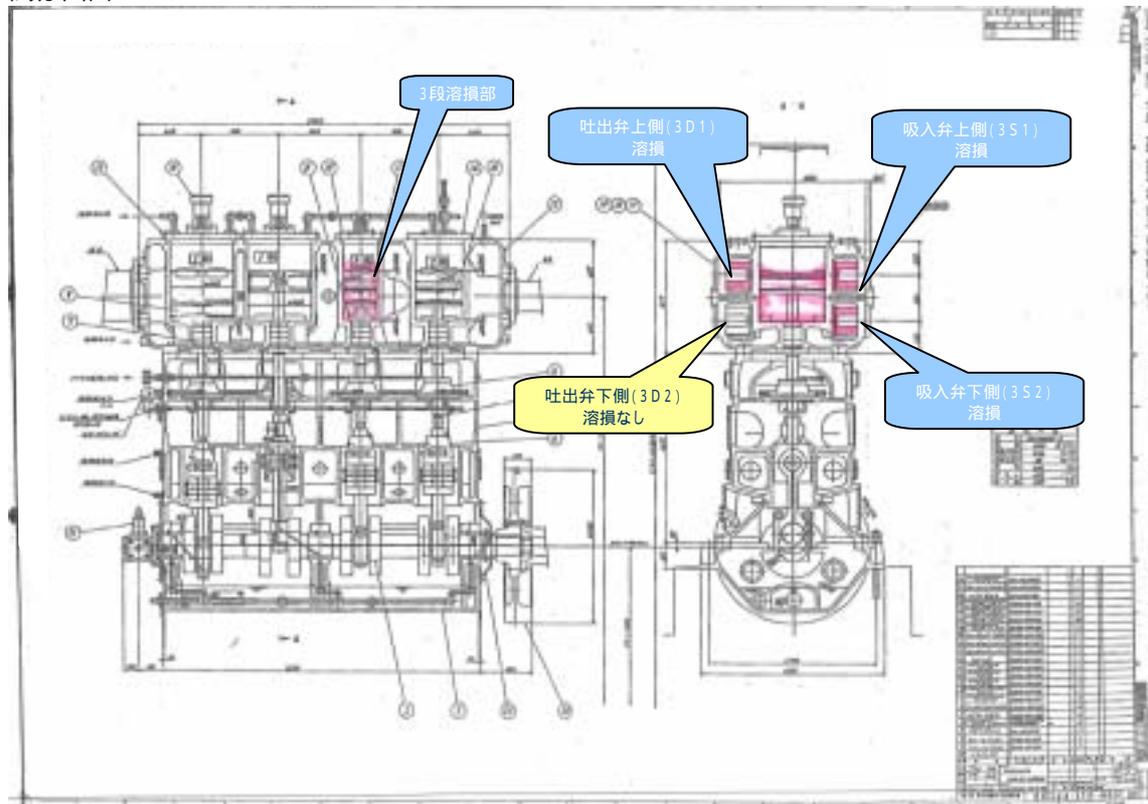
圧縮機の損傷概要

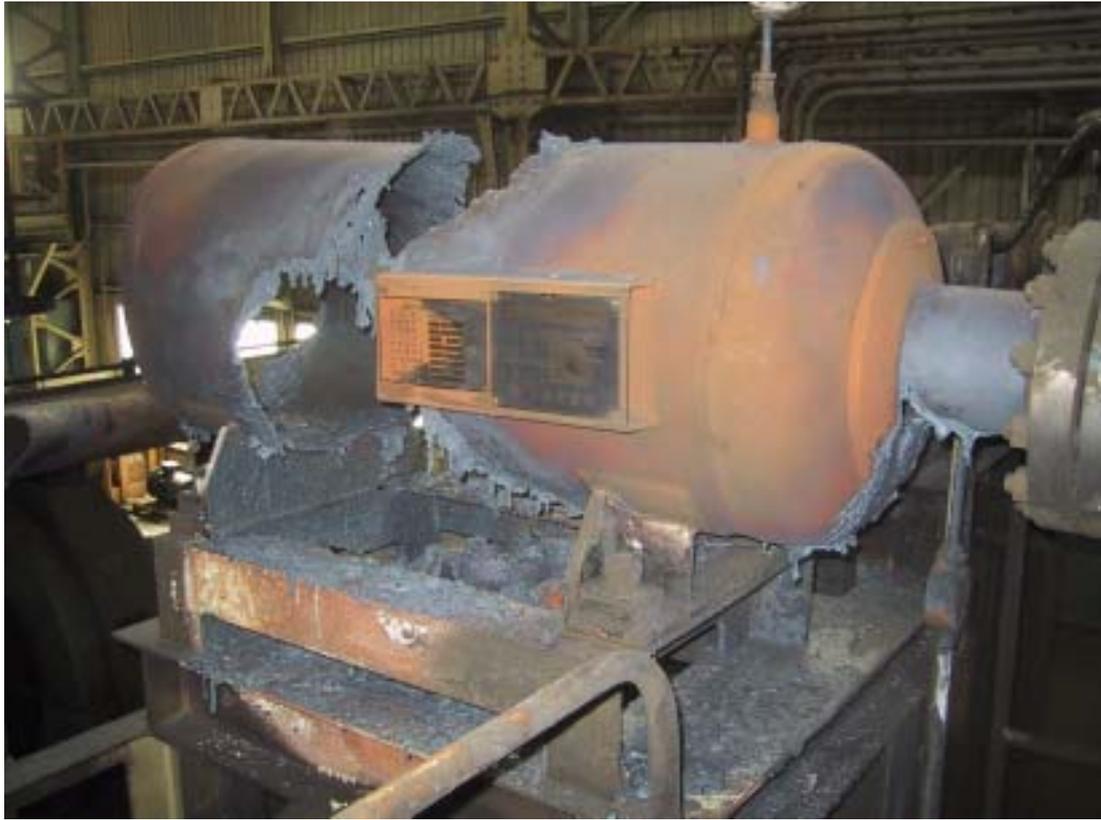
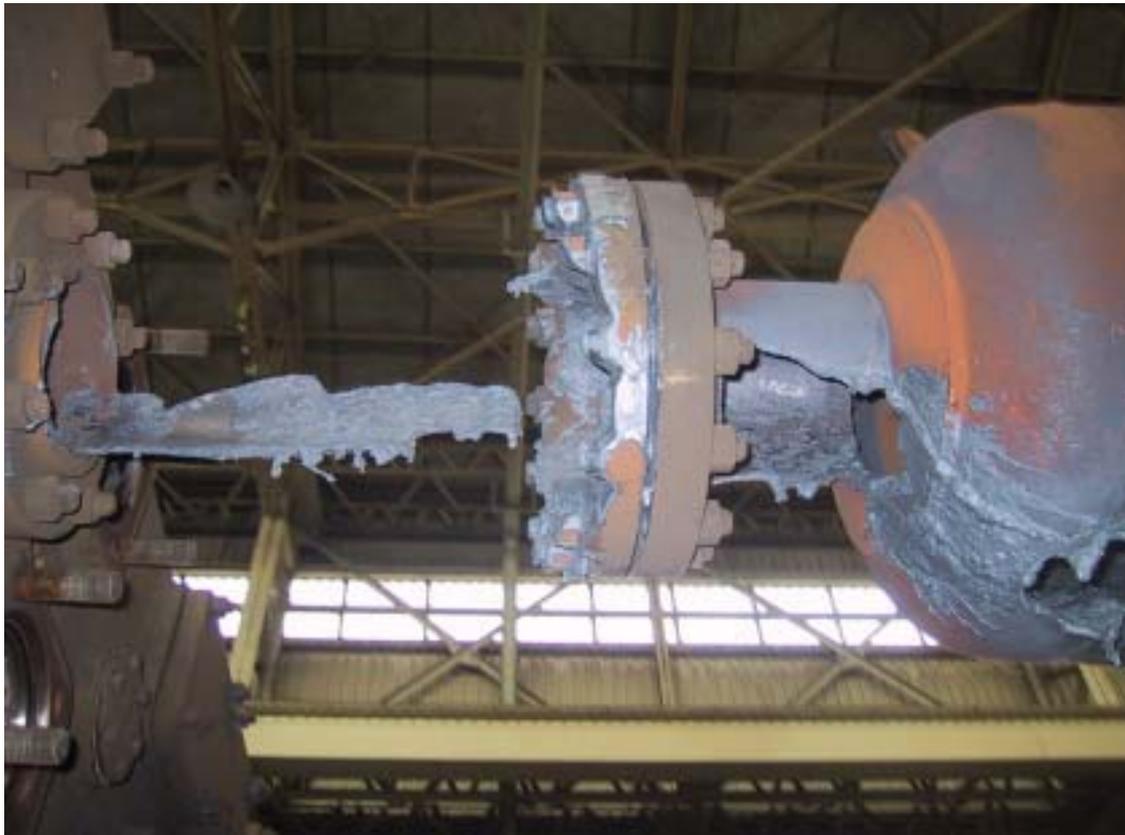
吸入スナッバーの溶損状況
