高圧ガス事故概要報告

整理番号 2004-412	事故名称 ドレン切り作業中の火災		
事故発生日時 2004-12-4 22 時 3 分頃	事故発生場所 茨城県鹿島郡神栖町		
施設名称 エチレン製造装置	機器名 分解炉重質ナフサ供給ラインドレン配管	主な材料 STPG370	概略の寸法 20A Sch.40
高圧ガス名 炭化水素	高圧ガス製造能力 203 百万 m ³ /D	常用圧力 0.41MPa	常用温度 300
被害状況 ドレン配管から炭化水素が漏えいし、火災となった(人的被害なし)。			
<p>事故概要</p> <p>エチレンプラントの定常運転中、分解炉へ重質ナフサを供給するライン(供給停止中)の蒸気ドレン切り作業を実施した。重質ナフサ供給ラインは、三つの分解炉(205、206、207)に接続されており、一つの分解炉には6本の加熱管へ供給し、それぞれのラインにドレン配管が取り付けられている。運転員は、合計 18 箇所のドレン切り作業を実施するため、順次ドレン弁を開いて、全てのドレン弁が開放された状態となった。このとき、分解炉 205(始めにドレン弁を開いた炉)の供給ラインのドレン配管付近より火災発生を運転員が確認した。すぐに、計器室へ緊急通報を行い、火災発生に至っていない分解炉 206、207 のドレン弁(合計 12 本)の閉止操作を実施し、初期消火に当たった。</p> <p>火災となっていた分解炉 205 の重質ナフサ供給ライン中の炭化水素(ナフサ)を希釈蒸気によってパーズを開始したところ、205 の火災は鎮火した。ところが、約 30 分後、分解炉 207 の 2 箇所のドレン配管部より火災が発生した。同様に希釈蒸気によりパーズを開始し、火災は鎮火した。</p>			
<p>事故原因</p> <p>このエチレンプラントの分解炉では、2 ヶ月程前よりデコーキングのサイクルが短くなってきていた。運転スタッフと運転員は、その原因究明と諸対策を講じていたところであり、原因の一つとして、停止中の重質ナフサ供給ラインに漏れ込んだ希釈蒸気ドレンが分解炉へ流入しているのではないかと懸念されていた。</p> <p>12 月 4 日、21 時 53 分より、運転員が分解炉 205 のドレン切り作業を開始したが、蒸気ドレンという思い込みから、作業安全指示書は発行せず口頭での指示で実施した。ドレン切り作業を行ってみると、思ったよりドレン量が多いため、このままでは時間がかかると危惧し(直勤務時間内の作業完了が難しかった)、並行して他のドレン弁を順次開きながらドレン排出作業を行った(全 18 箇所)。当初は、凝縮水が出ていたが、その後、加熱管内の炭化水素(ナフサ)が供給停止中の重質ナフサ供給ラインに漏れ込み、ドレン配管から排出されてきた。このため、可燃性の炭化水素が漏

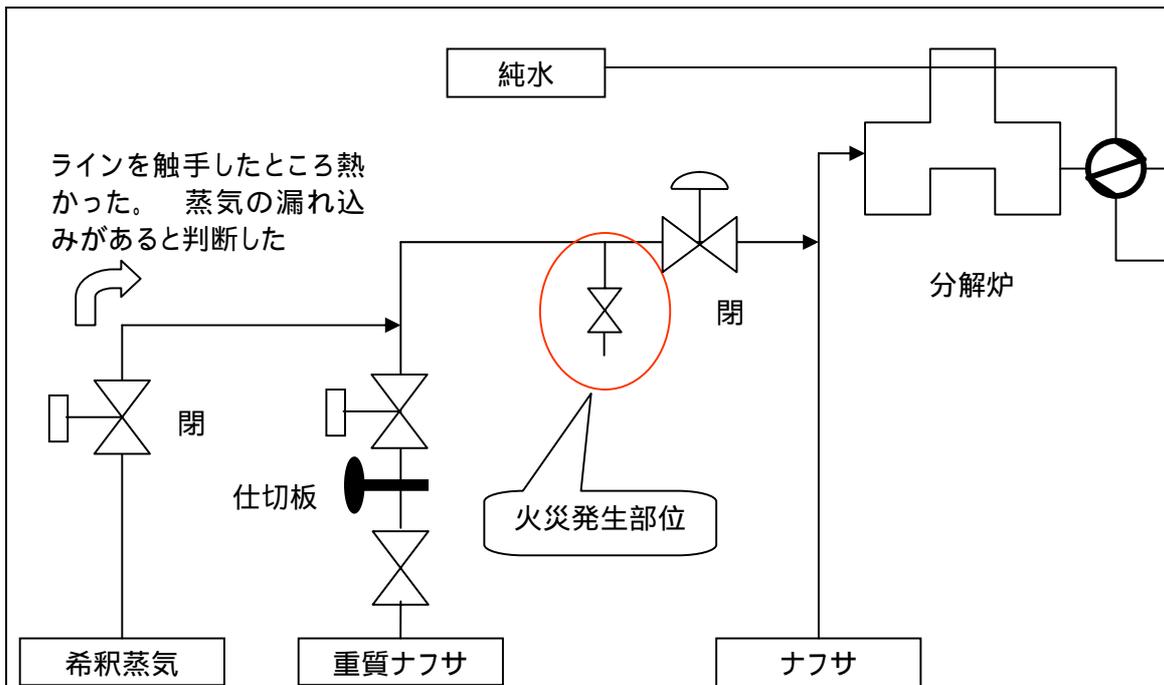
供給ラインとドレン配管の概要

分解炉は、3炉(205,206,207)
ドレン配管は、6箇所/炉

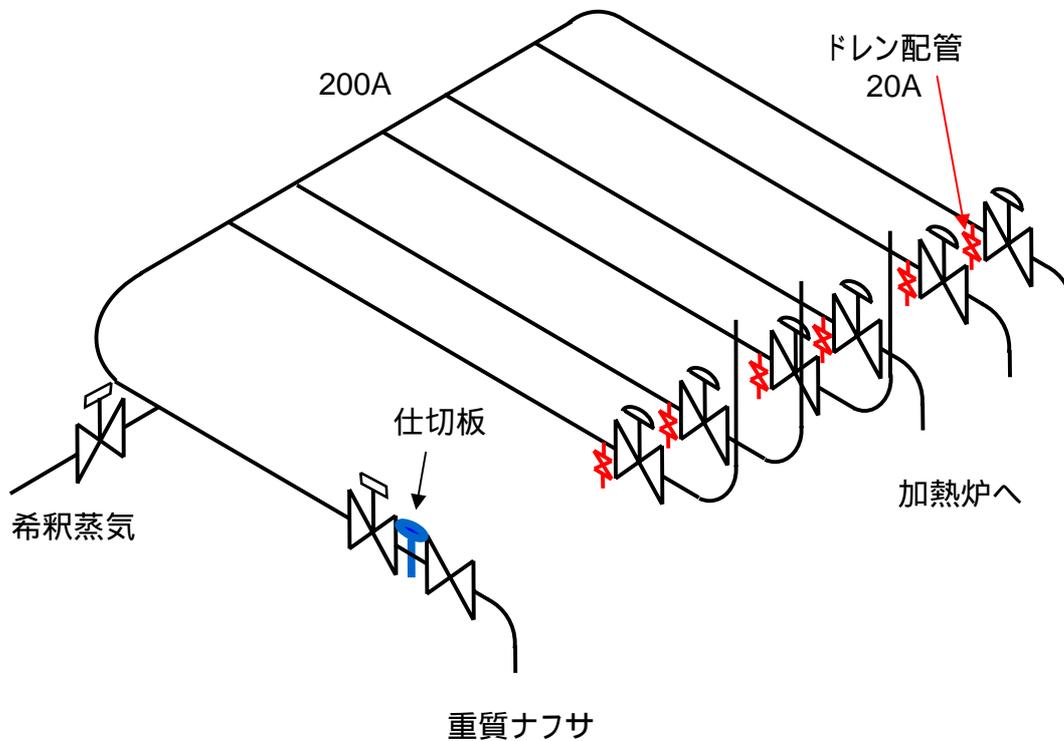
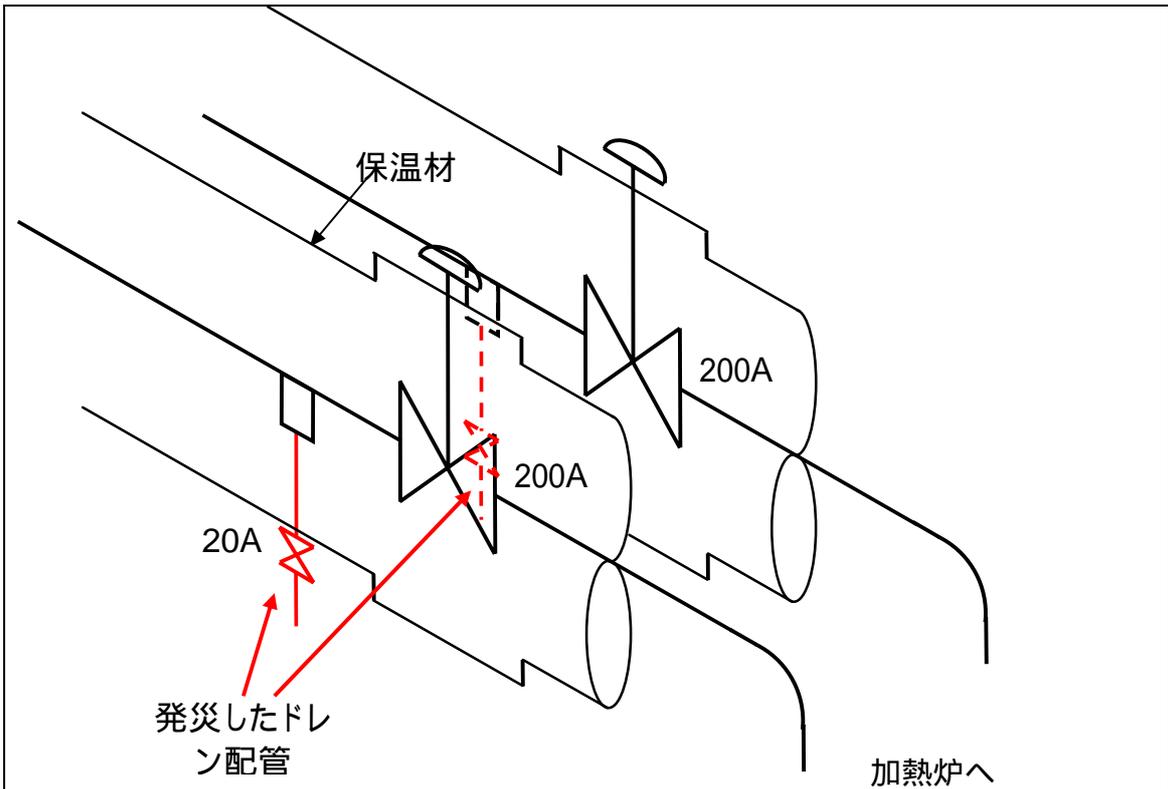
保温配管で隣の配管が隣接しているため、
ドレン切り作業の困難な箇所
