高圧ガス事故概要報告

整理番号 2005-038	事故名称 応力腐食割れによるライトナフサの漏えい		
事故発生日時 2005-2-24 17:10	事故発生場所 広島県大竹市		
施設名称 水素製造装置	機器名 水蒸気改質炉	主な材料 フランジ部:SUSF304H 反応管:KHR24C	概略の寸法 フランジ部:JPI 4B-400# 反応管: I.D101.6 × t15.4 × L13735
高圧ガス名 水蒸気 + ナフサ	高圧ガス処理能力 86,400 m ³ /D	常用圧力(設計圧力) 2.1MPa(2.28MPa)	常用温度(設計温度) 485 (568)
被害状況 反応管上部フランジ溶接線近傍から水蒸気とナフサの混合ガスが漏えいした(人的被害無し)。			
事故概要 <p>水素製造装置において運転員がシフトパトロール中、水蒸気改質炉入口付近でライトナフサ臭を覚知した。そのため反応管保温材を剥離して漏洩箇所を確認したところ、反応管入口部より上部のフランジ溶接線近傍に約 23mm の割れが発生しており、ライトナフサと水蒸気のプロセスガスが漏洩していた。</p> <p>漏洩流体がライトナフサとスチームの混合物(重量比約 1:1)であるため、漏えい箇所付近に保安用窒素ガスを吹き付けて不活性化を図り着火を防止するとともに、緊急停止による水素ユーザーでの二次トラブルを防止するためユーザーにプラント停止を連絡し、水素製造装置の運転停止に向けたロードダウンを 50 /h の降温速度で開始した。約 5 時間後にシャットダウン操作が終了し、この間にライトナフサとして約 200cc/h が漏えいしたと推定される。</p>			
事故原因 <p>この水素製造装置の反応管は、昭和 59 年に設置した設備であり、原料のライトナフサを高温高圧下で水蒸気により改質し、水素、一酸化炭素および二酸化炭素を製造する装置である。</p> <p>割れが発生した部分を SEM で破面観察したところ、応力腐食割れ特有の破面が認められた。さらにマクロ、ミクロ組織観察からも応力腐食割れの形態が示され、主に貫粒割れであることがわかった。</p> <p>事故原因として、反応管の設計時、それぞれのフランジが干渉しないよう反応管を延長して互い違いに配置した。反応管にはフランジのウェルディングネック部まで保温材が施工されていたが、結果として不十分であった。そのため延長した反応管塔頂部の温度が低下するとともに、内部流体であるライトナフサと水蒸気のプロセスガスによる結露が発生することとなった。この結露が繰返され、付着したスケール中の塩素が濃縮されて、溶接の残留応力と凝縮水での部分冷却により発生した熱応力によって、フランジ内面に応力腐食割れが発生したと考えられる。長年にわたる運転中の熱応力により割れが徐々に進

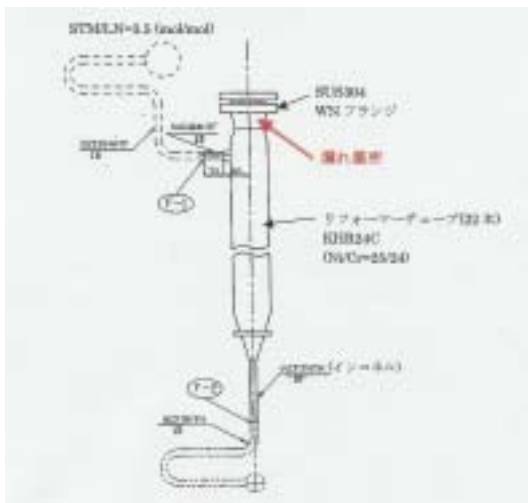
反応管漏れ箇所

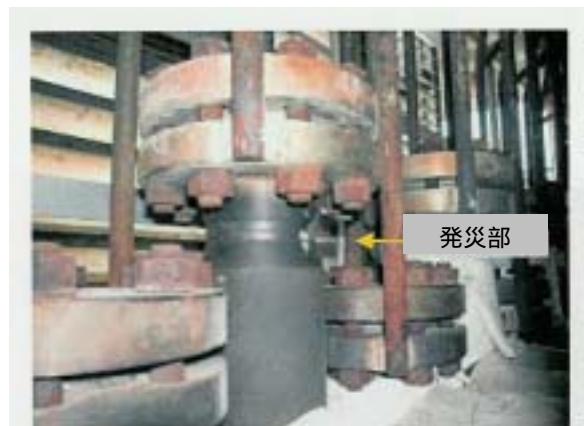
反応管のフランジ部

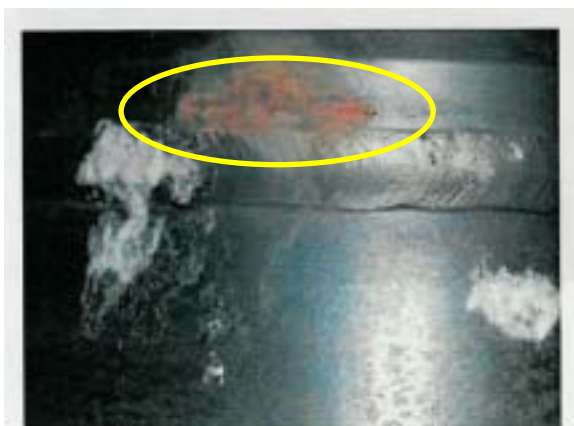
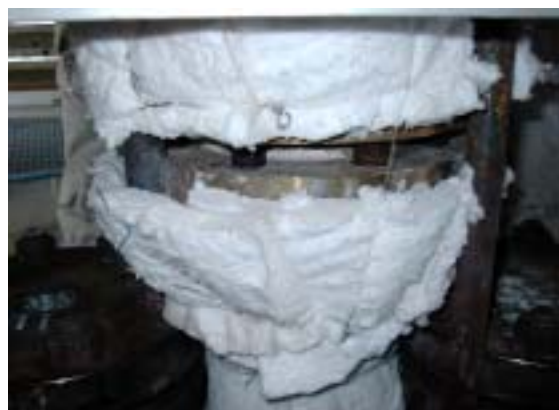
応力腐食割れ部

A-A' : 貫通断面 B-B' : 未貫通断面

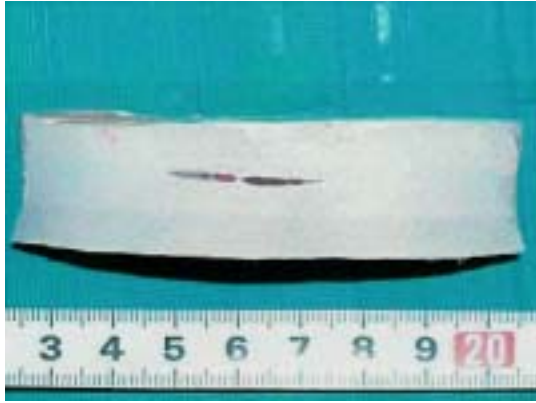
割れ部外面状況 (P.T. 試験後)

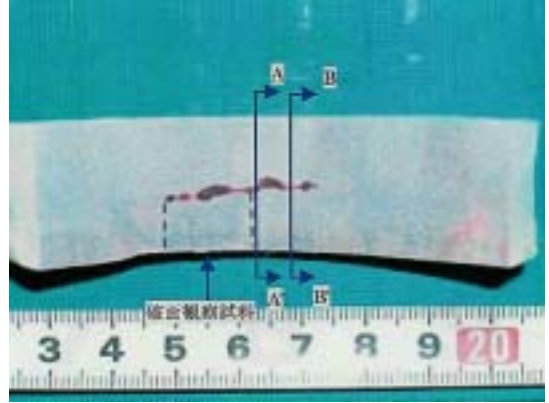
割れ部内面状況 (P.T. 試験後)
