高圧ガス事故概要報告

整理番号 2005-077	事故名称 CE 送ガス蒸発器からのアルゴンガスの漏えい		
事故発生日時 2005-4-6 22 時分頃	事故発生場所 千葉県		
施設名称 液化アルゴン製造施設	機器名 送ガス蒸発器	主な材料 A6063S-T5	概略の寸法 25 x t2 x 3m
高圧ガス名 アルゴンガス	高圧ガス製造能力 750m ³ /h	設計圧力 2MPa	設計温度 -196
被害状況 液化アルゴン製造施設の送ガス蒸発器が氷の重みで損傷したことにより、アルゴンガスが漏えいした(人的被害なし)。			
事故概要 液化アルゴン製造施設(コールド・エバポレータ(CE))を通常運転中、保安係員が巡回点検していたところ、液化アルゴン製造施設の送ガス蒸発器のフレームが変形し、アルミフィン管群が傾斜して、フィン管下部よりアルゴンガスが漏えいしているのを発見した。直ちに送液バルブを閉止し、漏えいを止めた。			
事故原因 事故原因は、送ガス蒸発器の液入口側のアルミフィン管(A6063S-T5)に氷が大量に付着し、その氷の成長による重みと膨張で徐々に蒸発器フレーム部分に変形し、フレームに乗っている状態のフィン管群がフレームから脱落した。 フィン管が脱落した際に液入口集合管(50 x t 3)の端部が架台に接触した。このため、過大な応力がフィン管の根本部分に発生したことにより、液入口側第1列目のフィン管根本付近(集合管から立ち上がっているベント管とフィン管の溶接部の上部側で、フィン除去した部分の母材)にき裂が発生し、き裂部からアルゴンガスが漏洩した。 氷が成長した原因は、日常点検時の氷の除去処理が不十分であったことと、蒸発器1基で24時間連続運転していたため付着した霜が成長して氷化したことが考えられる。			
再発防止対策 24時間連続運転の場合は、送ガス蒸発器を2基設置し、適宜切り替えながら運転を行うなど、送ガス蒸発器への過大な着氷を防止する。 日常点検により、着霜状況を点検し、フレーム等の変形の状況をチェックする。 氷は、運転切り替え、温水などにより適宜除去する。ハンマーなどで叩いて除去しない。

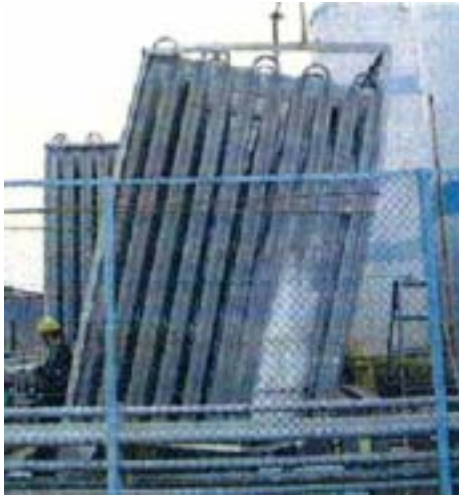
変形したフレーム(白い部分が氷)

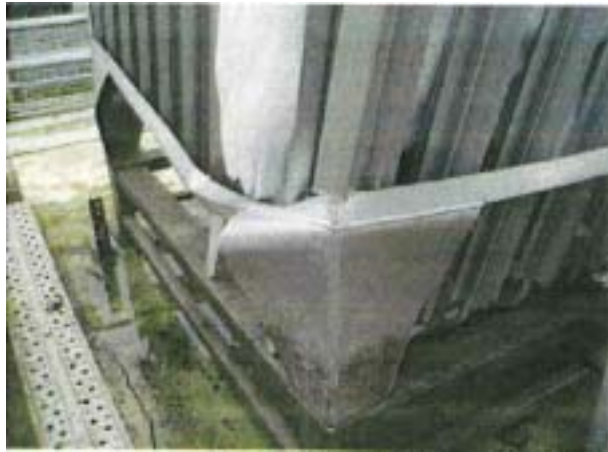
蒸発器の事故後の状況

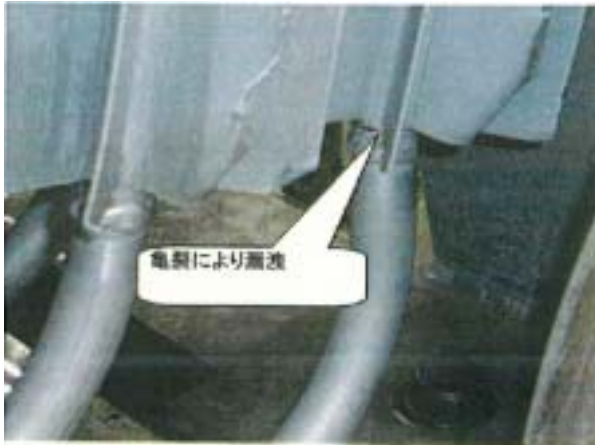
漏えい箇所

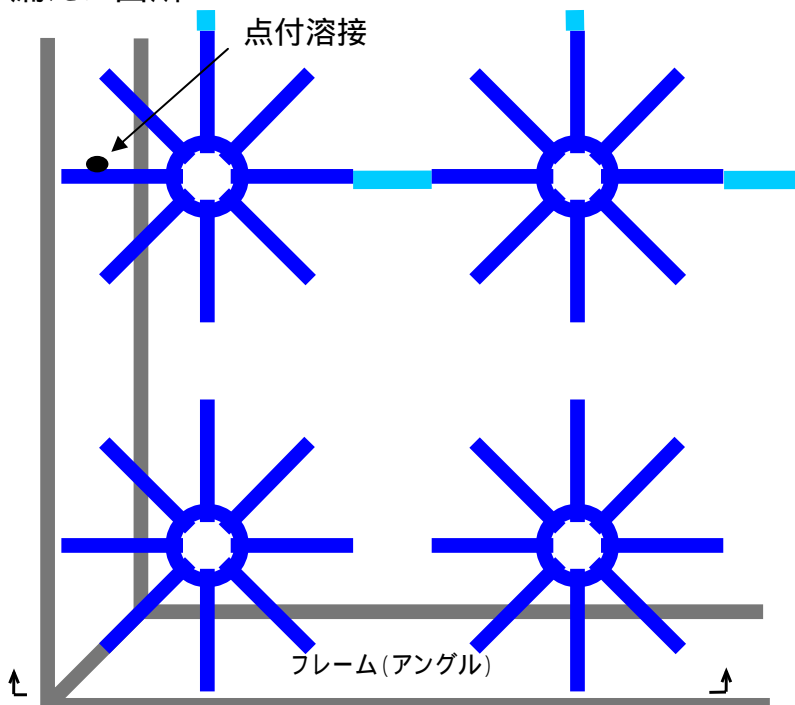
液入口側のフィン管は、フレームのアングル上に乗っている。

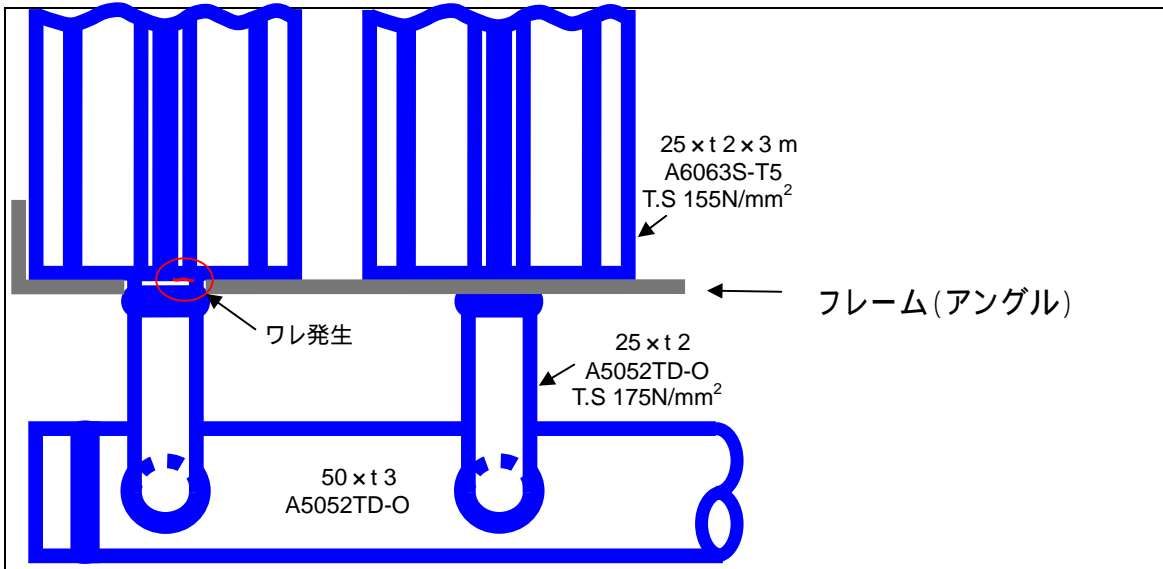
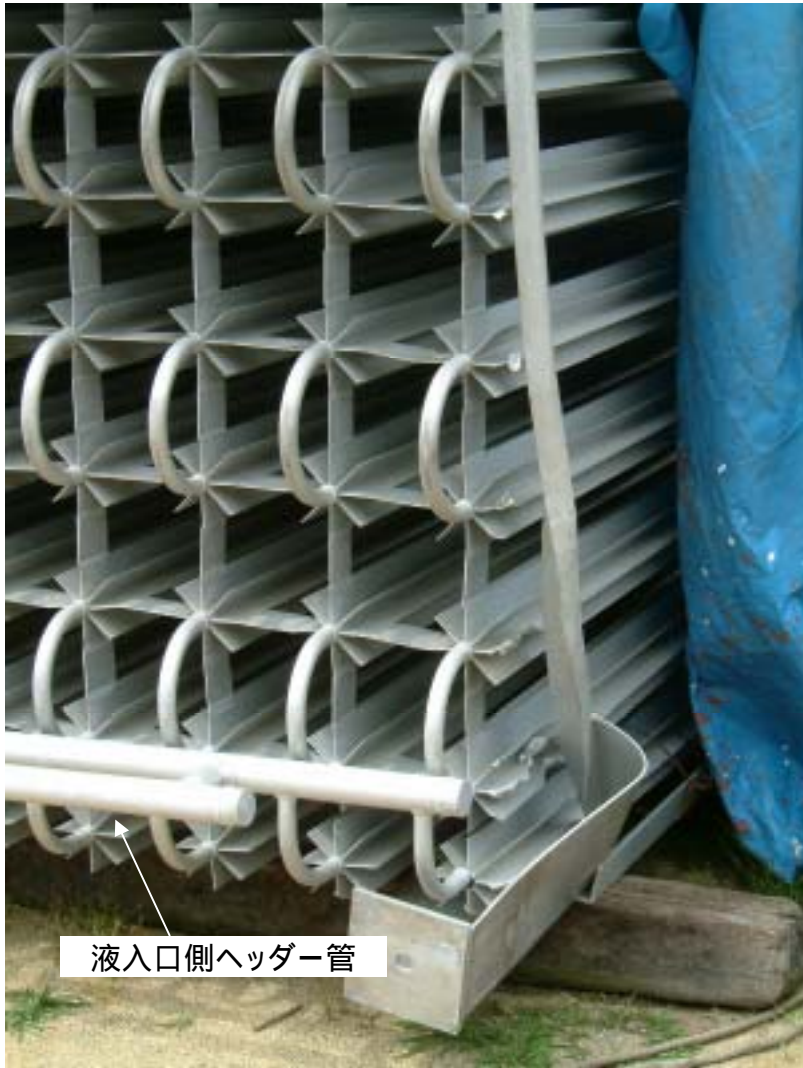
フレームから脱落した状況 (横積み状態を下側から写す)
