高圧ガス事故概要報告

整理番号	事故名称		
2005-161	外面腐食による酸素容器の破裂		
事故発生日時	事故発生場所		
2005-6-10 20 時頃	三重県津市		
施設名称	機器名	主な材料	概略の寸法
-	酸素容器	低合金鋼	D.O.232 × H1,400 × t 6 ~ 9
高圧ガス名	内容積	常用圧力	常用温度
酸素ガス	47 リット ル	14.7MPa	35

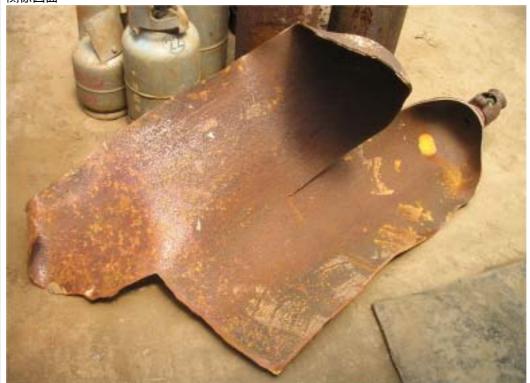
酸素容器は、破断面の最も薄い部分の肉厚は 2.4mm であり、容器下部の外面腐食が顕著であった。容器底部は、破裂後行方不明となっている。

事務所の前に約8年間放置されていた酸素容器(容器再検査1986年9月)が、海水、 床洗浄に用いていた水などの影響により、全面腐食し、特に下部の腐食(min.2.4mm)が 進行したため、内圧に耐え切れず破裂した。

破裂容器の状況(最小肉厚 2.4mm)

販売業者等における適切な容器管理の実施が必要である。特に、長期間戻ってこない容器に対する確認、追跡および必要に応じた回収を行う。

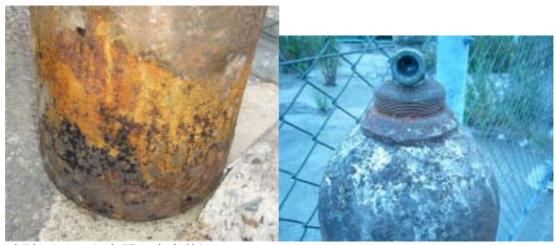
破裂しなかったもう 1 本の容器は、約 50m飛ばされ、バルブに損傷がありガスが抜けた状態となっていた。外面腐食が著しく、痘痕状の腐食が確認できたため、すみやかに廃棄処分とした。

破裂しなかった容器の腐食状況

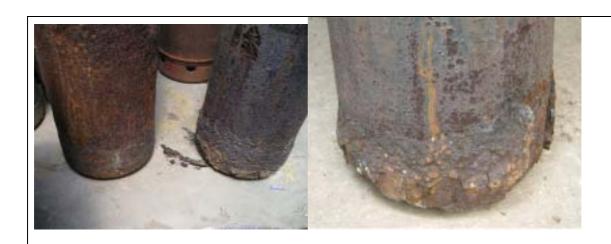
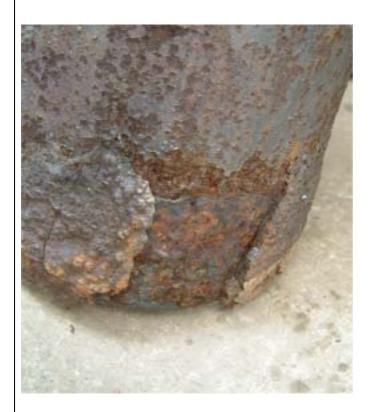
さらに、市場で使われていたトラックの荷台にも別の酸素容器が 1 本積まれており、外面腐食が著しかったため、販売業者に処分を依頼した。

トラックに積載されていた酸素容器の外面腐食の状況
