## 高圧ガス事故概要報告

整理番号 2005-241	事故名称 メチルセルロース製造施設から有機混合ガスの漏えい		
事故発生日時 2005-7-5 14 時頃	事故発生場所 新潟県上越市		
施設名称 メチルセルロース製造施設	機器名 No.6 反応器付属配管の ハンドホール	主な材料 SUS317L TP-A	概略の寸法 200A × t6.0
高圧ガス名 塩化メチル、ジメチルエーテル	高圧ガス製造能力 約 5,600m <sup>3</sup> /日 (標準状態)	常用圧力 2.25MPa	常用温度 100
被害状況 反応器付属配管に取り付けられたハンドホールの突き合わせ溶接フランジの溶接部付近から塩化メチル、ジメチルエーテル(DME)が漏えいした(人的被害無し)。			
事故概要 5日 14:00 集中監視室において、反応中の 6 反応器付近のガス漏れ警報機が発報した。14:15 オペレータが配管フランジ部よりガス漏えいを発見したが、固定式ガス検知器(水平距離約 3.2m)の値は約 300ppm(爆発下限の 1/100 以下)であり、爆発火災の可能性はほとんど無いこと、さらに、反応はガスの消費形態であることから、ガス漏えいの状況に変化が無いことを確認しつつ、反応を継続した。 15:18 反応が終了し、反応器のガス排出が完了し、反応バッチが終了した。 18:00 縁切りの後、断熱材を取り外し、PT にて漏えい箇所を特定した。 翌6日 8:30 監督官庁に経緯を説明した。漏えい量は、約 0.9m <sup>3</sup> (約 1.9kg)と推定。			
事故原因 ガス漏れは、反応器と凝縮器をつなぐ、800A 配管に取り付けられていたハンドホールの WN フランジ溶接部で発生した。 この部分は、中子付のブラインドフランジで行き止まり配管となっている箇所である。 中子とノズルのすき間にメチルセルロース反応で副生した塩化ナトリウムが堆積し、溶接部近傍に応力腐食割れが発生、割れが進行して、貫通き裂となり、内部ガスが漏えいしたものと推定した。 類似設備を調査したところ、中子がない配管には腐食は認められなかった。 さらに、内面の溶接部はグラインダー仕上げであったが、仕上げが荒く、グラインダー痕に塩化ナトリウムが堆積し、腐食を促進した。 平成 17 年 4 月に行った定期修理の際、当該ノズルを開放点検し、固着物を認めたが、これを除去した後、目視点検したのみで、PT など実施せず、応力腐食割れの発生を見逃していた。

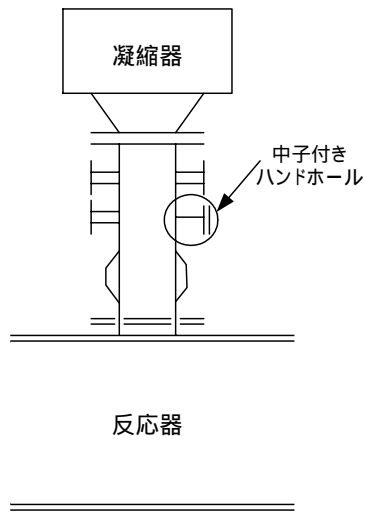
写真 1 フランジ溶接部の割れの状況

再発防止対策 補修後の当該ノズルは、開放点検と浸透探傷試験を実施し、孔食及びき裂が再発していないことを定期的に確認する。他の中子付ノズルも直近の定修時に、中子を除去する他、内面のグラインダー痕を滑らかに仕上げ、割れを確認する。 定修時の点検で、塩類の固着物があった場合、目視のみではなく、応力腐食割れの可能性を考慮の上、浸透探傷検査などで詳細な調査を行う。 事業所内の類似箇所の点検を行い、水平展開を図る。 維持管理の重要性について、関係職員に再教育を行う。			
1

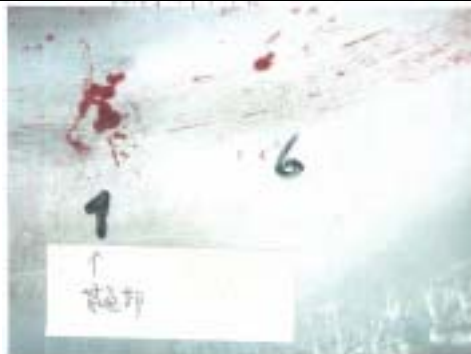
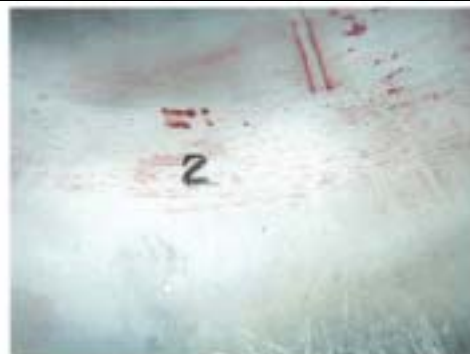
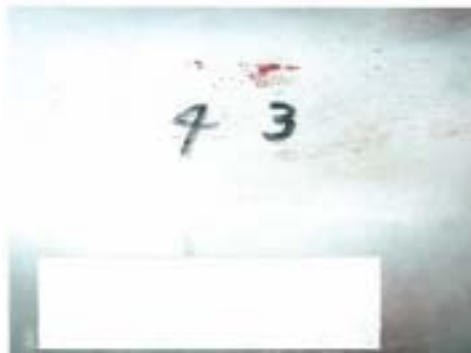
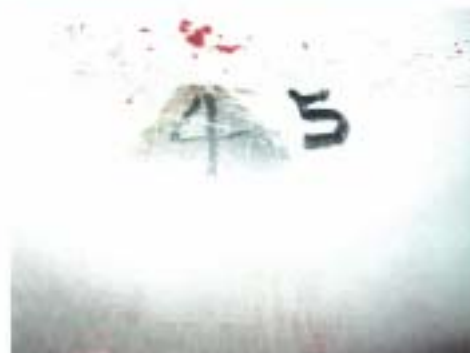
写真 2 割れの状況

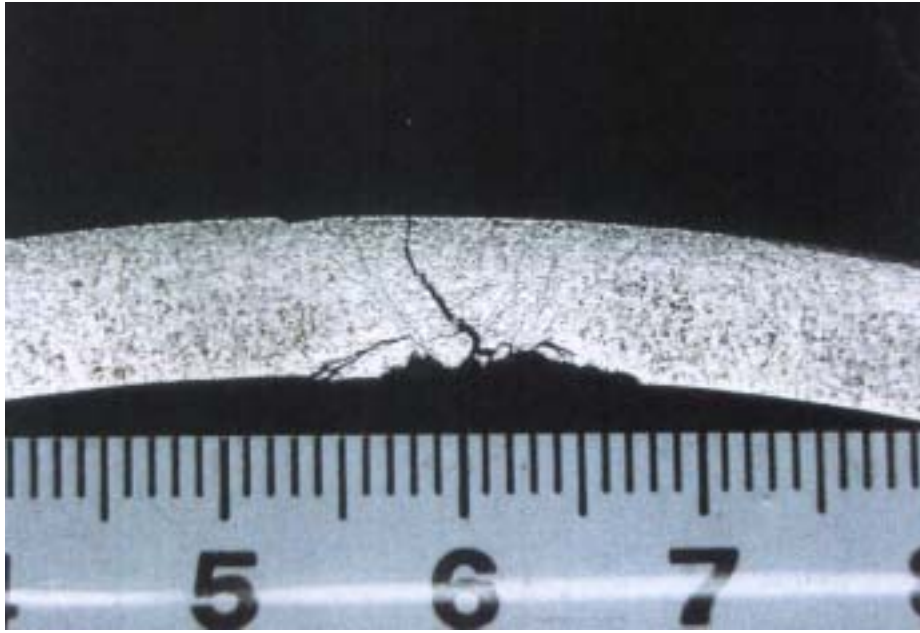
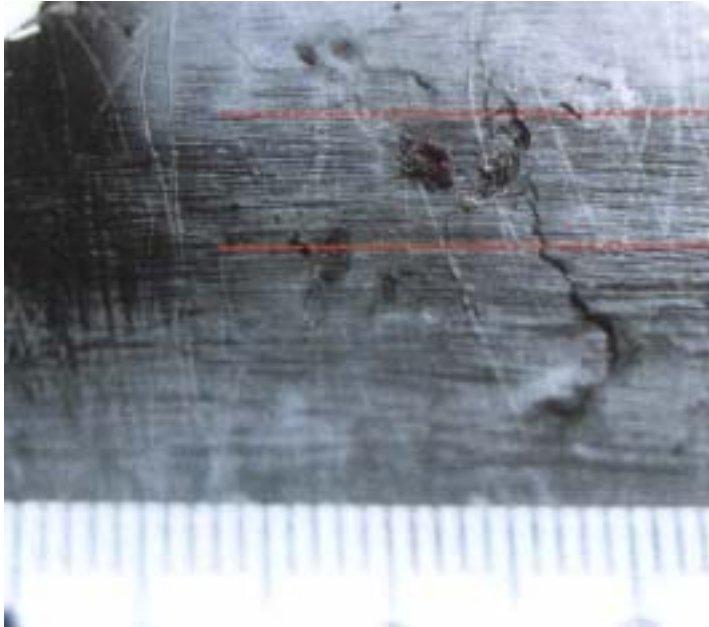
写真3 割れの状況

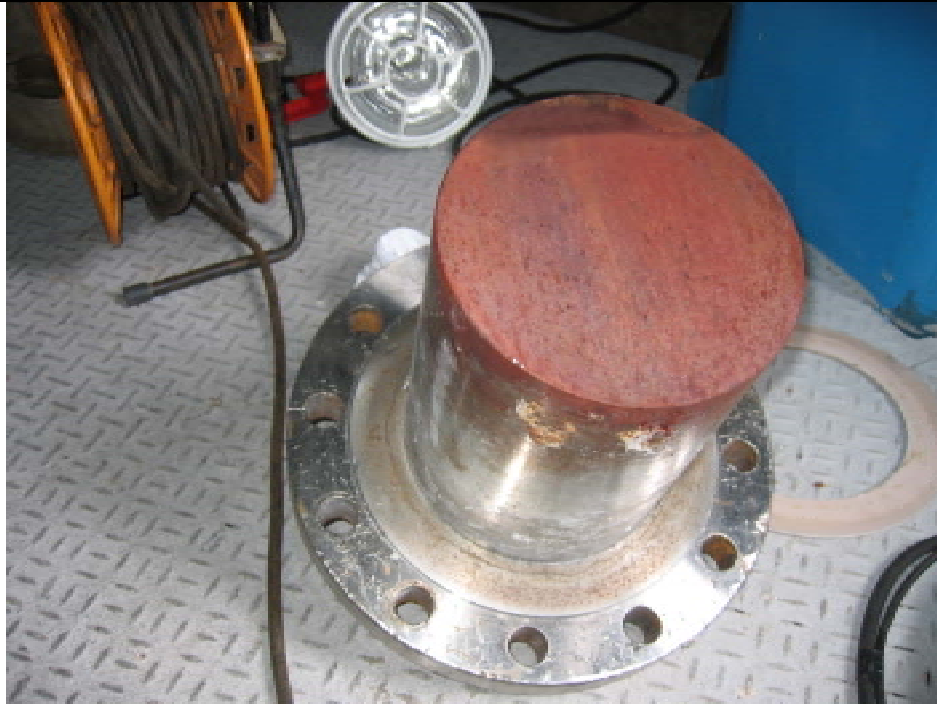
写真4 中子付きブラインドフランジ

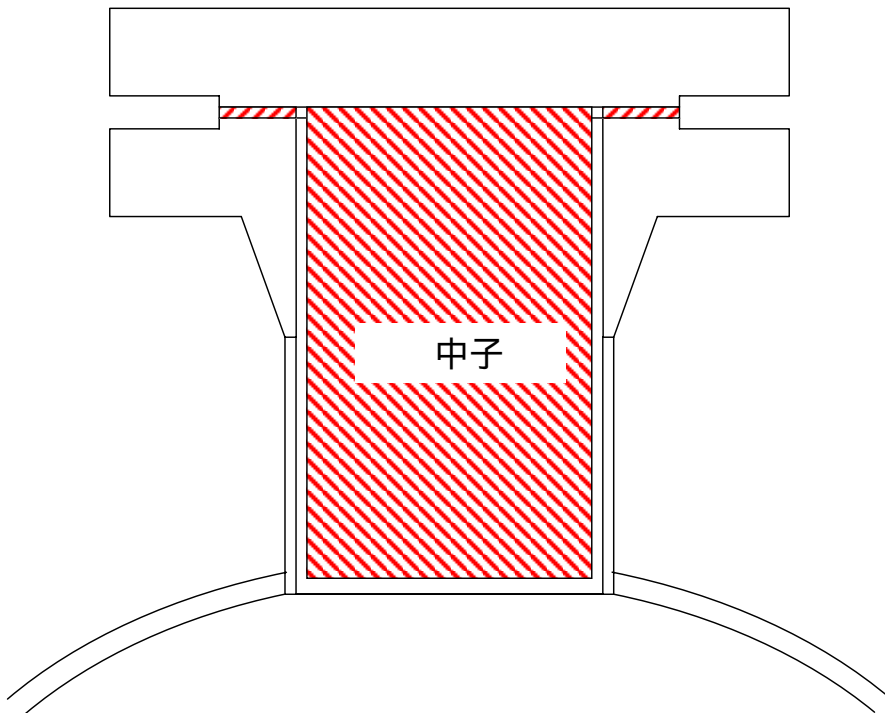
図2 200Aノズルの中子の概略図  
(クリアランス5mm)
