高圧ガス事故概要報告

整理番号 2005-272、274、278	事故名称 在宅医療用酸素容器から酸素が漏えい		
事故発生日時 2005-7-26 16 時頃 2005-7-28 16 時 50 分頃 2005-8-10 11 時頃	事故発生場所 大阪府茨木市 山口県長門市 静岡県浜松市		
施設名称 在宅医療用酸素容器	機器名 圧力計	主な材料 真鍮	概略の寸法 ---
高圧ガス名 酸素	容器容量 1.1L、2L、2.3L	常用圧力 14.7MPa、19.6MPa	常用温度 常温
被害状況 患者宅にあった在宅医療用の携帯用酸素容器から酸素が漏えいした(人的被害なし)。			
事故概要 患者宅にあった在宅医療用の予備の携帯用酸素容器から酸素が漏えいした。 容器本体は複合容器(FRP、米国製)であり、容器バルブ(附属品)と圧力計(国産)がとりつけられている。 漏えい箇所は、容器バルブに取り付けられていた圧力計であり、ブルドン管の取り付け部のはんだ付け箇所であった。 容器容量 0.73L 及び 8.4L にも同じ圧力計が取り付けられていた。			
事故原因の分析 はんだ付け面の状況から、圧力計本体とブルドン管の取り付け部のハンダ付け不良により、ブルドン管が引き抜けて、酸素が漏えいしたものである。 はんだ付け不良の圧力計は、16 ロット、4,020 個であった。 その後、この在宅医療酸素の販売会社が容器を回収し、安全を確認した。 約 61,000 名の患者が保有している酸素容器の圧力計が対象となっていた。 この圧力計の製造メーカーでは、ブルドン管のはんだ付けと組み立て作業、漏れ検査は、協力会社に外注していた。 はんだ付けの濡れ長さは、規定上 4mm となっていたが、発災した圧力計の濡れ長さは、規定の 40% 程度しかなかった。 調査の結果、自動はんだ付け装置の加熱電圧、温度、湿度条件等の設定ミスによるはんだ付け不良と判明した。 協力会社では、この圧力計を作業指示書により製造しており、ロー付け部の健全性確認のため、250 個 / ロットに 4 個のカットサンプルを作成することとなっていた。 濡れ長さは 4mm 以上と規定していたが、ボイドや接合不良などの判断基準が明確なものではなかった 2003 年 1 月から協力会社にブルドン管のはんだ付け作業を移管したが、高圧系の圧力計の組み立ては初めてであった(それまでは、3MPa 以下)。 圧力計の製作メーカーでは、協力会社に対する当初の条件設定など技術指導を行った後、10 ロットまでの製品の確認を行ってはいしたが、それ以降は確認していなかった。 その後もカットサンプルは作成していたが、協力会社自身も評価せず、発注元である圧力計製作メーカーも確認していなかった。

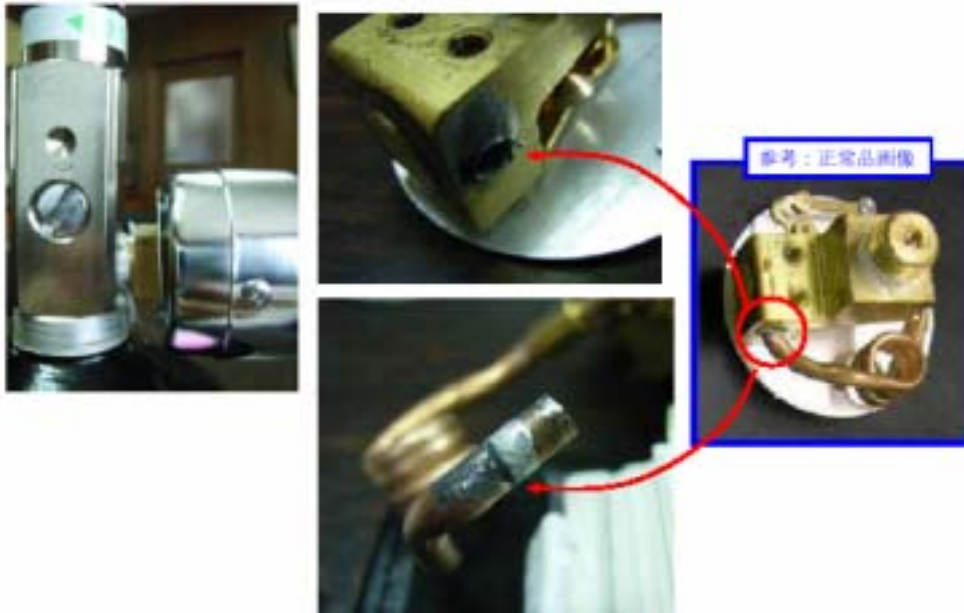
図1 圧力計の損傷状況

再発防止対策 はんだ付け作業標準の作成と従業員教育を徹底する。 検査日報の作成と確認を行う。

加熱電圧の測定と記録および温度の測定と記録を文書化する。
はんだ付けカットサンプルの判断基準を明確化する。
50個に7個のカットサンプルを作成し、評価する。
200個/日に生産制限を行う。
協力会社の監査を実施(1回/年)する。
