高圧ガス事故概要報告

整理番号 2005-277	事故名称 液封によるアンモニアガスの大量漏えい		
事故発生日時 2005-9-10 1時50分頃	事故発生場所 福岡県久留米市		
施設名称 アンモニア冷凍設備	機器名 ポンプ吐出弁	主な材料	概略の寸法 1B 玉型弁
高圧ガス名 アンモニアガス	高圧ガス製造能力 182.6 冷凍トン/日	常用圧力 0.2MPa	常用温度 5 ~ 35
被害状況 冷凍機の運転を停止したところ、電磁弁と逆止弁の間で液封状態となり、温度上昇に伴って配管内の圧力が高圧となった。このため、吐出弁本体が破損し、アンモニアガスが漏えいした(人的被害なし)。			
事故概要 5号冷蔵庫単独の運転とするため、No.1 および No.2 トンネルクーラ入口の閉止弁を遮断して運転を行っていたが、9月9日17時頃、生産を終了するため冷凍機のポンプを停止した。このポンプ停止動作により自動的に5号冷蔵庫手前の電磁弁が遮断した。このため、電磁弁と逆止弁の間の配管が液封状態となった。 その後、低温の液アンモニア温度が上昇したため、液膨張によりラインの圧力が上昇した。この結果、ポンプ吐出弁の本体部分が破損し、深夜1時50分、大量のアンモニアが漏えいした。事故後、消防署と警察によって、従業員の避難および付近への広報と交通規制を実施した。 約35分後、冷凍保安責任者および工場長が到着し、元弁を閉止したので、漏えいが収まった。この間に約160kgのアンモニアが漏えいした。			
事故原因 設備の停止時、マニュアル通りに操作したにもかかわらず、配管内が液封となって、その後の温度上昇に伴う圧力に耐えきれずバルブが破損した。 事故の際、設備の担当者(入社して半年の経験)は気が動転しまい、適切な処置(元バルブの閉止等)ができず、しかも、消防署員に対し、緊急処置についての適切な指示ができなかった。 このマニュアルでは、液封となることが誰にも理解されていなかった。このため、液封防止のための措置として、リリーフ弁の設置などの適切な設備対応および操作手順の改善策が取られていなかった。			
再発防止対策 液封防止対策として、リリーフラインを追加する。 従業員に対して、防災訓練および保安教育を実施する。 作業手順を見直し、不安全な操作手順を改善する。 アンモニア漏えい時などの異常時のバルブ操作手順を明確化する。 老朽化した弁などを更新し、不要配管の撤去などの設備のシンプル化を行い、不安全要因をできるだけ排除する。

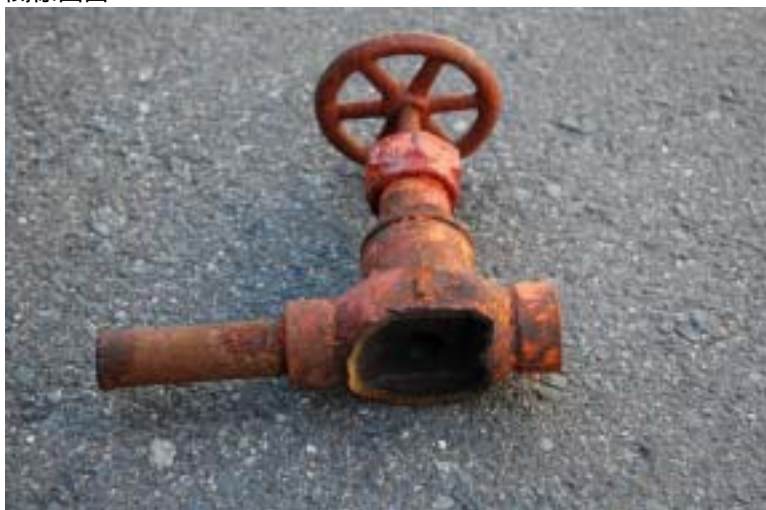
写真 1 破損した吐出弁

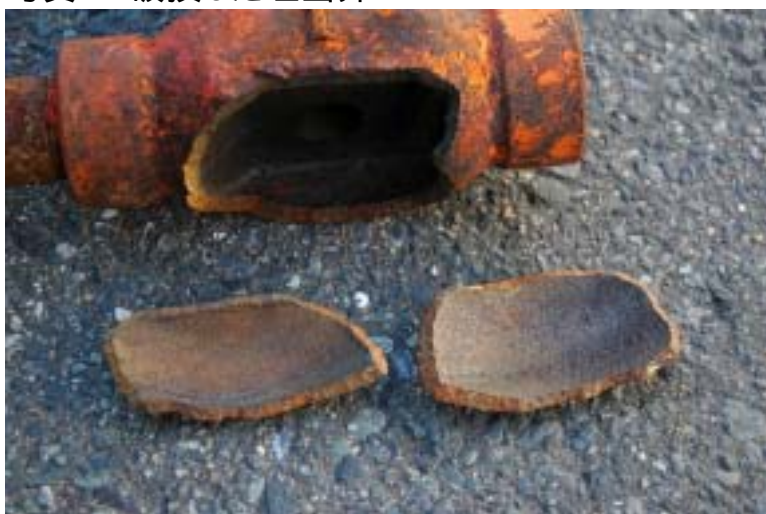
写真 2 破損状況
