## 高圧ガス事故概要報告

整理番号 2005-299	事故名称 宮城県沖地震によるブタンタンクの付属配管溶接部から漏えい		
事故発生日時 2005-8-16 11時48分頃	事故発生場所 宮城県塩竈市		
施設名称 球型タンク	機器名 安全弁取り出し配管	主な材料 STPG38S	概略の寸法 100A、Sch40
高圧ガス名 液化ブタン	容量 500トン	常用圧力 0.21MPa	常用温度 35
被害状況 宮城県沖地震の発生直後、500ton ブタンタンク(1,100m <sup>3</sup> )の安全弁取り出し配管の溶接部に約20mmの割れが発生し、ブタンが漏えいした(人的被害なし)。			
事故概要 地震発生と同時に、事業所の責任者が球型タンクの頂部を見ると、安全弁がゆさゆさと揺れていた。タンク上部に上がって確認したところ、安全弁取り付け配管の溶接部から、かに泡程度の漏れを確認したので、応急処置を行った。			
事故原因 いつの時点からかは不明であるが、地震の前から配管サポートが切断されていたこと、並びに配管の溶接部に溶接欠陥が内在していたことにより、地震動に伴い安全弁の振れが増大し、溶接部の欠陥を起点として開口、ブタンガスが漏えいした。			
再発防止対策 安全弁取付け配管を更新し取り替える。 地震時の揺れに対し、切断されていたサポートを復旧し、新たに揺れ止めのサポートを追加する。 設備管理のより一層の充実を推進する。			
教訓 地震災害は、普段想定されていない事象が起こるので注意が必要である。日頃から、地震時の災害想定を検討することが望ましい。 この配管には、そもそも溶接部に欠陥が内在していた。施工時には、溶接管理を確実に行う。 漏えい部は、ガスを全て抜き取らなければ補修できない箇所であった。ガスの抜き取りには膨大なコストがかかる。この配管については、製作時に欠陥の有無を把握すべきであった。放射線透過試験のコストのほうが遙かに安くつく。 サポートの切断(日時は特定できず)にだれも気付かなかった。なぜこのサポート(部品)があるのか。安全の視点で設備を見直して欲しい。 この事業所は、設備の所有者から管理を委託されている。さらに、設備の検査は外部に委託している。設備の管理者および所有者は、常に設備の維持管理に万全の体制を持って管理して欲しい。

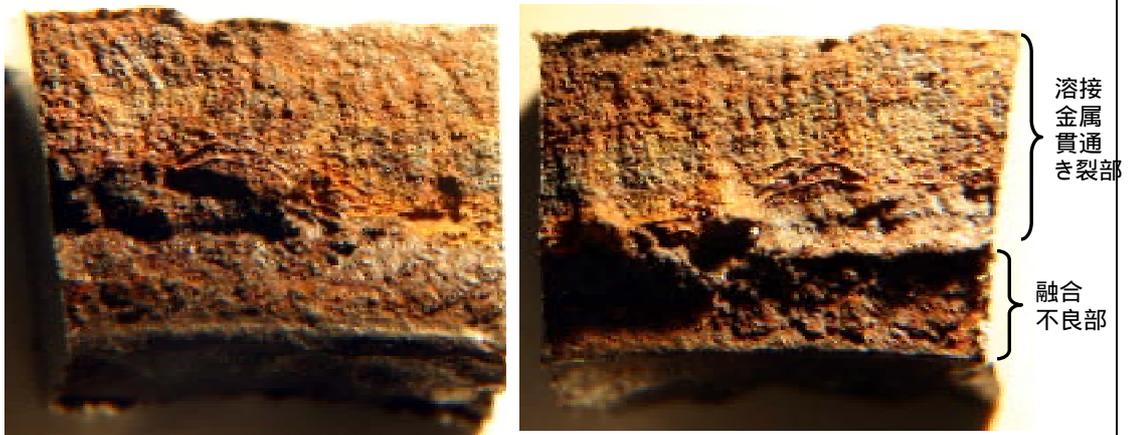
写真4 貫通き裂断面

- ・ルートが溶込み不良
- ・スラグ巻き込み
- ・割れ状の細いき裂
