高圧ガス事故概要報告

整理番号 2005-335	事故名称 酢酸ビニル製造施設の爆発・火災		
事故発生日時 2005-9-9 10時43分頃	事故発生場所 岡山県岡山市		
施設名称 酢酸ビニル製造施設	機器名 酸素ミキサー、ミスト分離器、 反応器、配管系	主な材料 C.S、SUS	概略の寸法 ---
高圧ガス名 エレン、酸素	高圧ガス製造能力 4,900 千 m ³ / 日 (標準状態)	設計圧力 1.08 MPa	設計温度 220
被害状況 酢酸ビニル製造施設の反応系に係るインターロックシステムの運転中保安検査を実施していたところ、突然、酸素ミキサーからミスト分離器に至る循環ガス配管内で爆発し、火災が発生するとともに、隣接建物の窓ガラスが破損した(人的被害なし)。			
事故概要 酢酸ビニル製造施設の反応系に係るインターロックシステムに対する運転中検査を実施していた。 検査実施中に、現場の判断で検査手順を変更し、解除してはならないスイッチを解除して、検査が継続されていた。これにより、インターロックシステムが正常に作動しない状態となっていた。 検査項目の最後の項目を確認中、誤ったデータが入力されたため、ガスプロアーが停止した。ところが、インターロックが正常に作動しない状況下であったので、酸素の供給停止動作に至らず、酸素が供給され続け、系内に燃焼・爆発雰囲気形成された。 その後、静電気(推定)によって着火し、爆発・火災に至った。 この爆発により、設備の損壊および近隣企業の事務所等の窓ガラスが破損したが、人的被害はなかった。			
事故原因の分析 反応系のインターロックシステムに対する運転中検査において、酸素カットオフを作動させる要因別検査を開始した 通常は、要因別に設置されているスイッチを一つずつ「運転」(ON)から「検査」(OFF)に切り替えた後に、各々の作動要因を模擬信号で入力し、インターロックの作動確認を行うこととなっている。この一連の作業を要因毎に順次行っていく手順となっている。 インターロックの作動要因が成立すると、計器盤(ハードパネル)上に設けられたアナウンスータランプとアラームが作動する。この確認をもって「要因成立」となることがマニュアルで定められている。 マニュアルでは、模擬信号の入力は、電装作業者が外部から行うことになっていた。 事故当日、作業責任者が、外部信号の入力に比べて、作業が容易で入力ミス恐れも少ないと判断し、分散型制御システム(DCS)上で運転員が入力する方法に変更した(この装置では承認されていない方法であった。) 酸素カットオフを作動させる要因別検査の作業は、チェックリストの一番上の確認から順次行われた。マニュアルに従い、この要因を検査する際は、そのラインの要因毎の検査スイッチを解除(OFF)して検査を実施した。 最初の検査

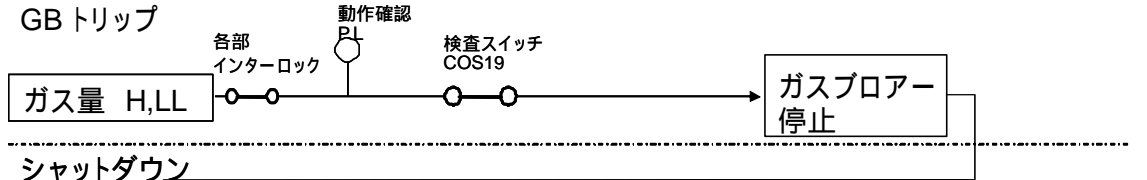
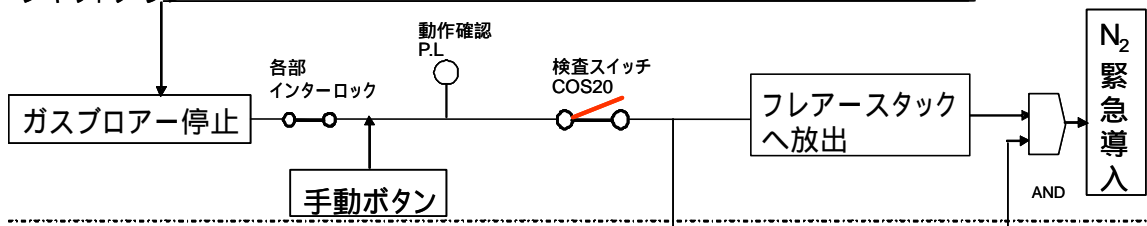
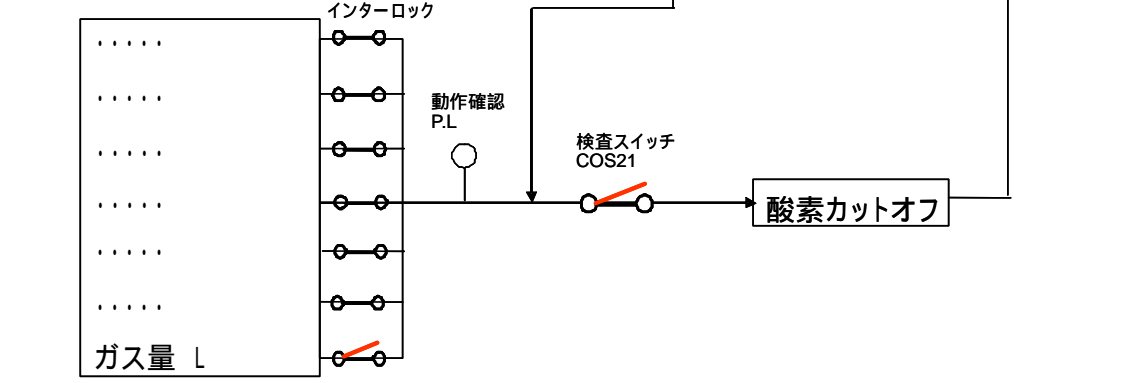
図1 インターロックの概要

このとき、作業責任者と電装責任者は、本来はチェックシートで確認すべきインターロック回路を、DCS画面で確認していたが、DCSのインターロック画面は回路が見難くかったため、COS20 および COS21 を解除しても、ガス量上限値(40,000)が入力されれば、GBトリップインターロックが作動して、ガスプロアー(GB)が停止することを見落としていた。

これ以降、検査用スイッチ(COS20 および COS21)が両方とも解除されたことで、シャットダウンインターロックが作動できない状況下で検査が進行していった。

通常では、ガスプロアー停止により、シャットダウン要因が成立する。ところが、シャットダウンインターロック検査用スイッチCOS20が解除されていたので、シャットダウン動作には至らなかった。

さらに、酸素カットインターロック検査用スイッチCOS21が解除されていたのでガスプロアー停止後も酸素カットオフが作動せず、酸素供給が継続されていた。このため、系内の酸素濃度が上昇し、爆発範囲内となった。

これにより、フレアスタックへの放出が開始されたが、COS21が解除したままなので、シャットダウンには至らず、酸素供給は継続されていた。

この後、40秒後に系内で爆発が起こり、酸素ミキサー付近で火災が発生した。このとき、改めて、検査用スイッチCOS21を投入し、インターロックを復旧させたことで、インターロックシステムが正常に機能し、シャットダウンが行われた。

インターロックシステムに対する運転中検査の際は、酸素供給を停止する。
酸素供給元バルブを閉止・施錠する。
作業員の判断が入る余地のないチェックリストを作成する。
関係者への周知徹底と再教育を行う。
重要なインターロックスイッチは施錠する。
