高圧ガス事故概要報告

整理番号 2006-032	事故名称 液化窒素タンクローリバルブ破損		
事故発生日時 2006-1-16 15 時頃	事故発生場所 宮城県多賀城市		
施設名称 液化窒素タンクローリ	機器名 ブロー弁	主な材料 真鍮鑄物	概略の寸法 8A
高圧ガス名 液化窒素	高圧ガス製造能力 183.7m ³ / 日 (標準状態)	設計圧力 2MPa	設計温度 -196
被害状況 充てん所の液化窒素出荷ヤードにおいて、液化窒素タンクローリのブロー弁が破損して、窒素が漏えいしているのを発見した(人的被害無し)。			
事故概要 <p>事故当日の早朝、タンクローリに液化窒素を充てんして、近隣県内の2ヶ所へガスを納入後、14時30分頃帰社した。</p> <p>2回目の配送準備のため、充てん所構内において、内圧が0.5MPaになるまでタンクローリのガス圧を下げた。</p> <p>液化窒素出荷ヤードにおいて、充てん準備中、ガスの漏えい音がするので、確認したところブロー弁の本体にき裂を確認した。</p> <p>直ちに充てん作業を中止した。</p>			
事故原因 <p>当該ブロー弁は、充てん時低温となるため、氷が付着する箇所である。</p> <p>氷を温湯等で溶かしたりすることから、水が弁の内部に入り、凝固膨張したことによりき裂に至ったものではないかと推測された(事故報告書記載)。</p> <p>また、タンクローリに接続するホースは低温となるため、充てん後において内外面に霜が付着する。充てん時に水分をパージしているが、あるいは、これらの水分が弁内部に侵入したことも考えられる。</p> <p>タンクローリへのチャージ(充てん)手順の概要</p> <ol style="list-style-type: none"> 1. タンクローリにチャージする場合は、放出弁(B1)を開放し、タンクローリの内圧(1.0~2.0MPa)を0.4~0.5MPaまで下げる。 2. 液ラインのM1、M2バルブを瞬間的に開放し、エアパージを行う。 3. チャージホースを繋ぎ、ホースのブロー弁が開となっていることを確認する。 4. チャージホース内をエアパージした後、M1、M2バルブが開(F1は閉)となっているのを確認して、充てん所の液ポンプでチャージを開始する。 5. 発災当日は、この段階で、漏えい音が聞こえたので、各部の点検の結果、タンクローリのブロー弁F1にき裂を発見した。 6. チャージ時には、M1、M2及びF1の各ラインが低温となるので、着氷状態となる。逆に液払い出し時には、M3の払い出しラインが着氷する。

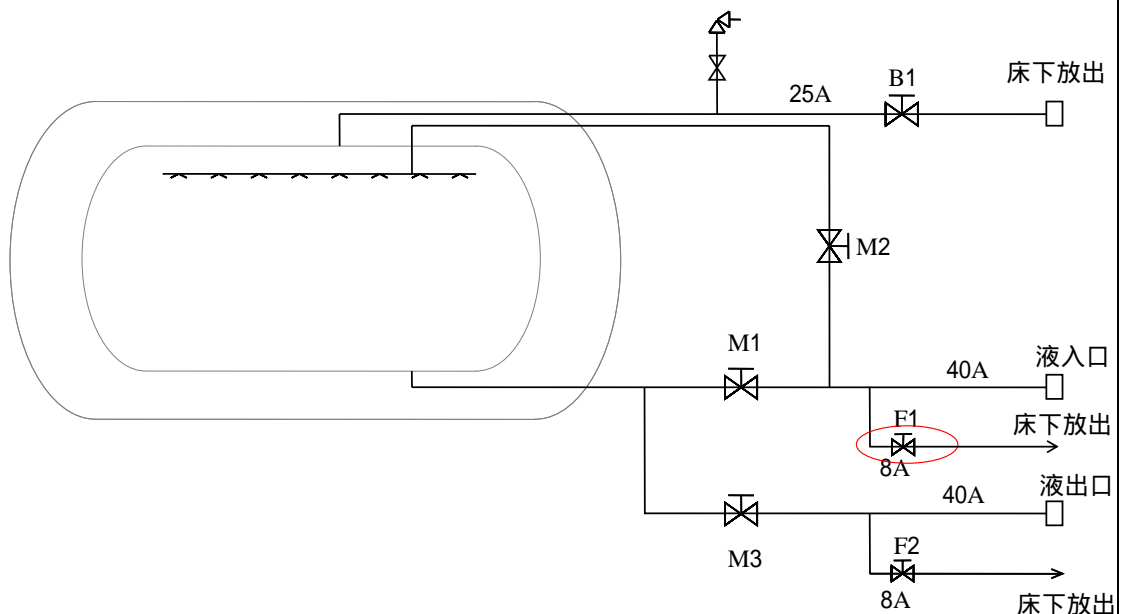
図1 タンクローリの主要配管の概要

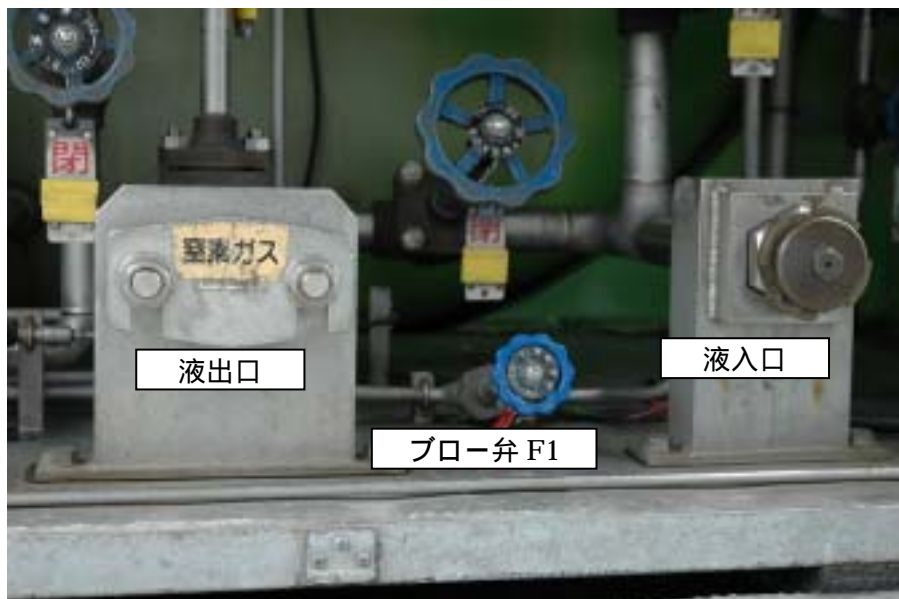
写真1 タンクローリのブロー弁の状況

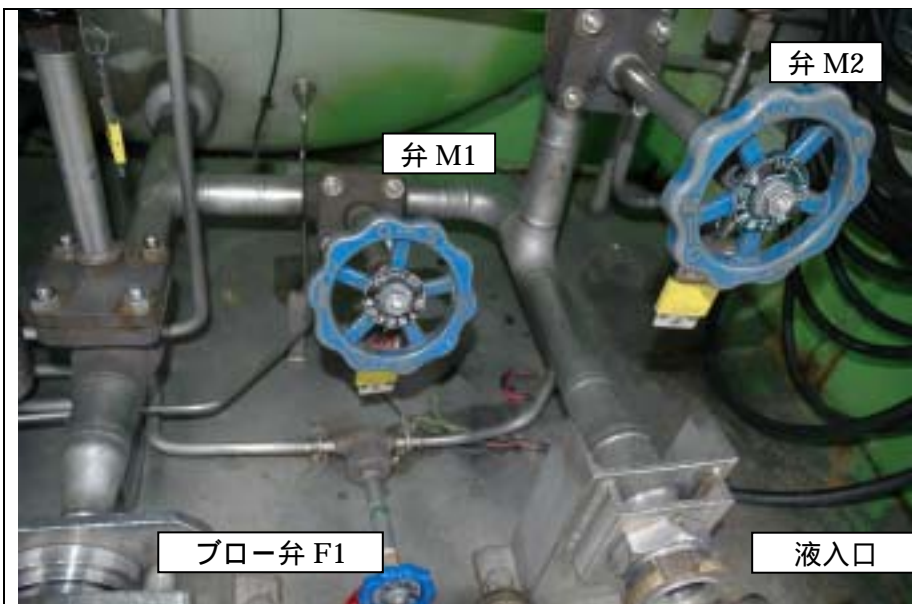
写真 2 弁の配置状況

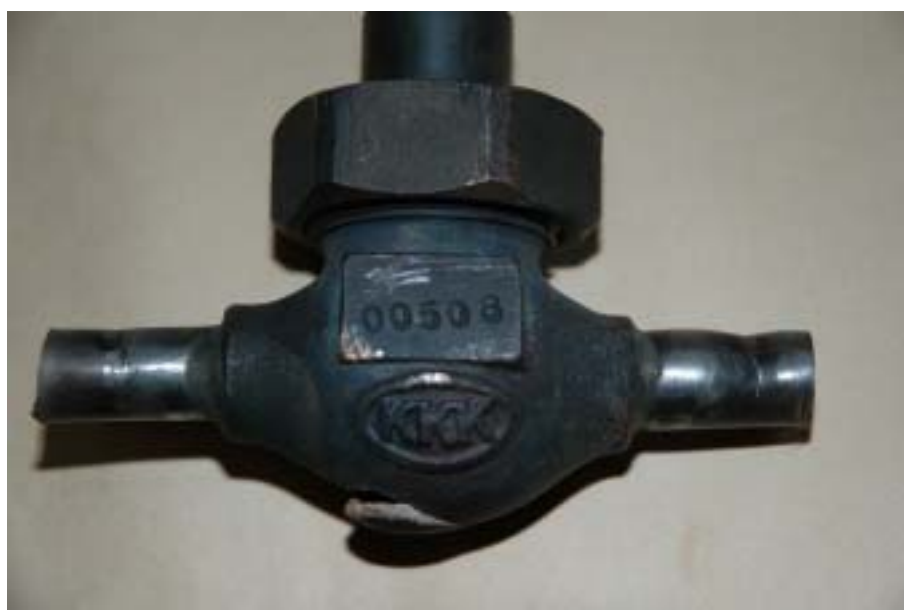
超低温の液体が液封状態にあるとき、外気などからの入熱で液膨張し、過大な圧力が発生する。この過大圧力により機器に損傷を与える。

写真 3 プロ-弁の破損状況 その1

再発防止対策 <ol style="list-style-type: none"> 1. 水分の混入する恐れのある箇所については、定期的な分解および水分除去を行う。 2. 他の移動式製造設備(タンクローリ)の異常の有無について、一斉点検を行って確認する。

液封状態にあるものは、温湯などで氷を溶かす前にすみやかに圧抜きを行うか、液封状態にならないよう、リリースバルブを設けるなどの対策が必要である。

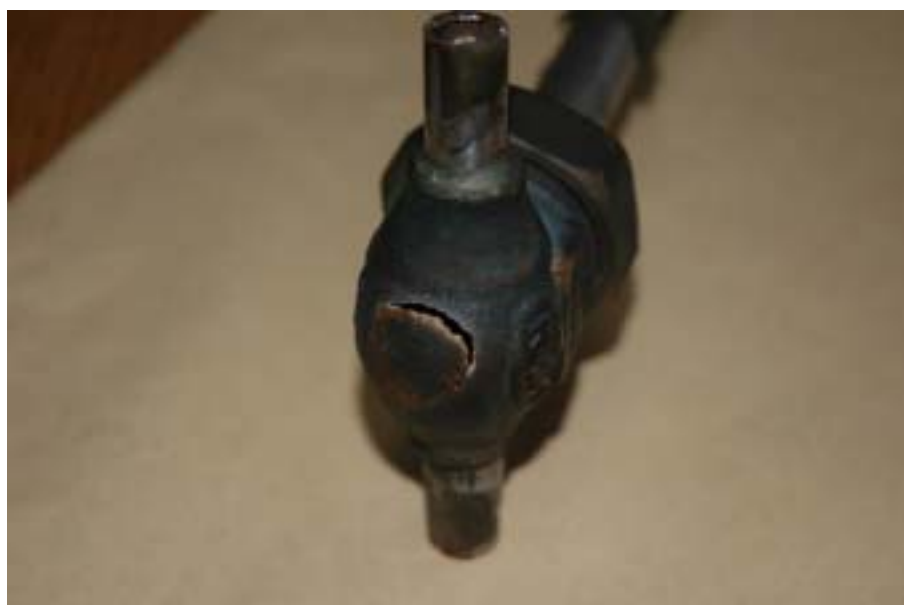
写真 4 プロ-弁の破損状況 その2
