高圧ガス事故概要報告

整理番号 2006-059	事故名称 CE 配管の破断によるアルゴン漏えい		
事故発生日時 2006-2-14 15時10分頃	事故発生場所 神奈川県川崎市		
施設名称 アルゴン充てん施設	機器名 中圧ポンプ吐出配管 (レデューサ)	主な材料 銅	概略の寸法 16mm × 22.2mm
高圧ガス名 アルゴン	高圧ガス製造能力 33,573m ³ /日	常用圧力 1.47MPa	常用温度 -196
被害状況 液化アルゴン充てん施設におけるポンプ吐出配管の接続部分(レデューサ)からアルゴンガスが漏えいした。(人的被害なし)			
事故概要 液化アルゴン充てん施設において、液化アルゴンを容器(LGC)に充てんするためポンプの運転を開始した。その後、従業員がポンプ吐出配管の保温部分から白煙が出ていることを覚知し、保安係員に連絡した。保安係員が工務に連絡して配管保温材の解体を行ったところ、ポンプ吐出配管からアルゴンが漏えいしていることを確認した。直ちに設備を停止し漏えい部位を確認したところ、配管接続部における溶接部にクラックを確認した。			
事故原因 調査の結果、T字配管と充てん口配管(それぞれの口径は異なる)を接続しているレデューサのネック部にき裂が入っていた。このレデューサは、口径の異なる配管を接続するため途中から絞られており、湾曲したネック部があるが、この部分の肉厚が最も薄い構造であった。特に、破断した箇所は、他の部分よりも肉厚が薄くなっていたが、イニシャルデータが無いため、設置時から薄かったのかどうか、または設置後に薄くなったのかは不明である。配管・接合部の溶接不良、腐食減肉及び材料欠陥は確認されなかった。また、LGCへの液化アルゴンの充てんは毎日行われていなかった。このため、事故の原因は、不適切な配管支持により、運転時と停止時の温度差による配管の熱膨張・収縮に起因する熱変形により生じた応力が、強度上最も弱いレデューサのネック部へ集中的にかかり、低サイクル疲労によって破断したとみられる。			
再発防止対策 配管拘束による過大応力発生を避けるため、フレキ管を配管途中に導入した。 配管を銅から SUS304 に変更した。 他の CE 設備についても調査及び検査を実施し、問題箇所には上記と同様の措置を検討することとした。

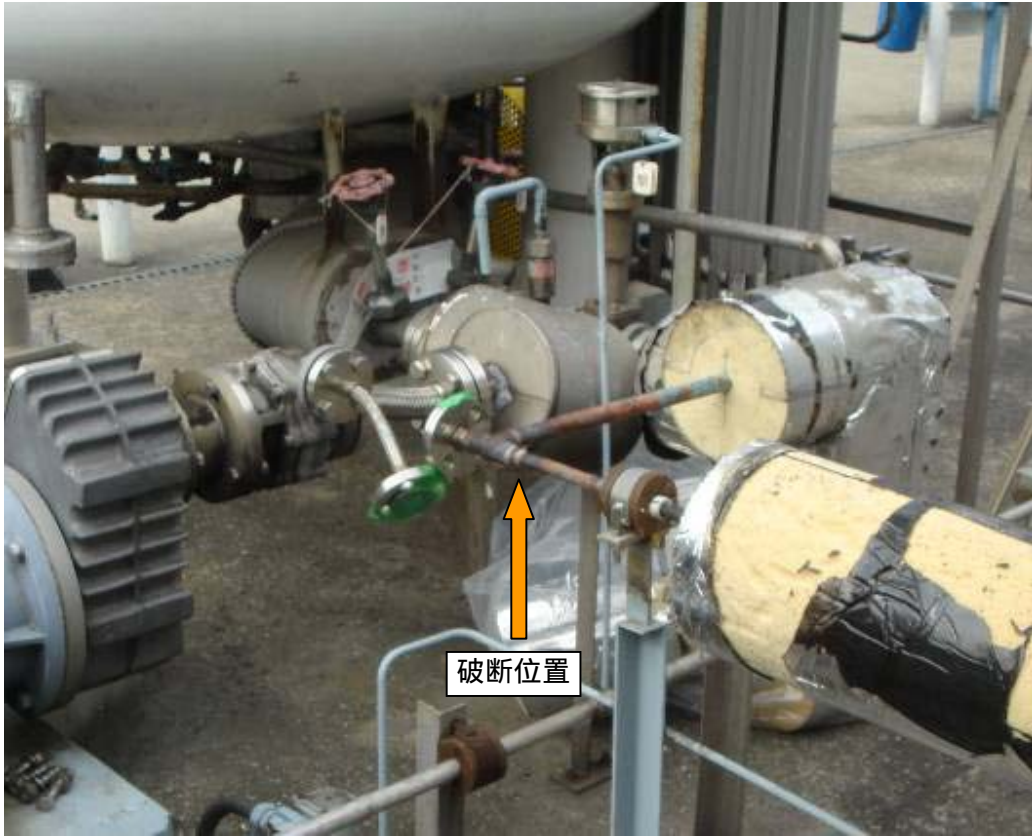
発災現場(事故当時:保温材解体後)

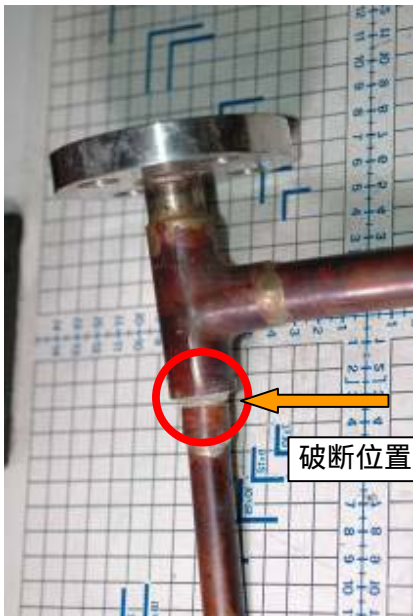
破断した部分

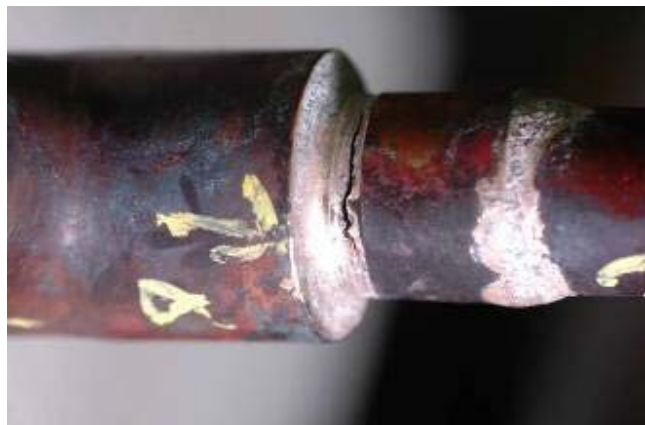
破断した配管
(レデューサ)写真

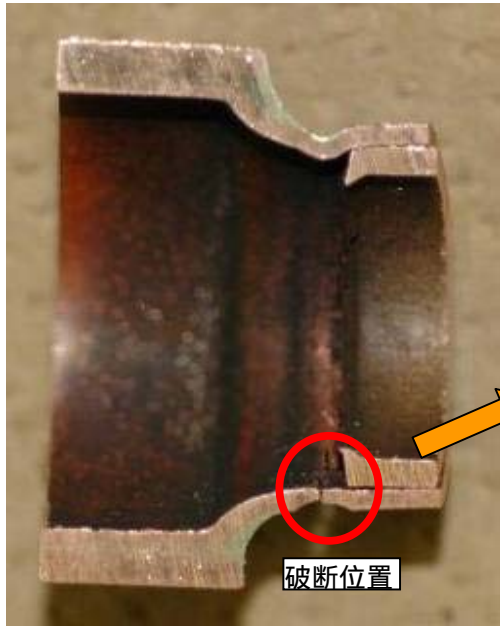
破断部断面拡大写真

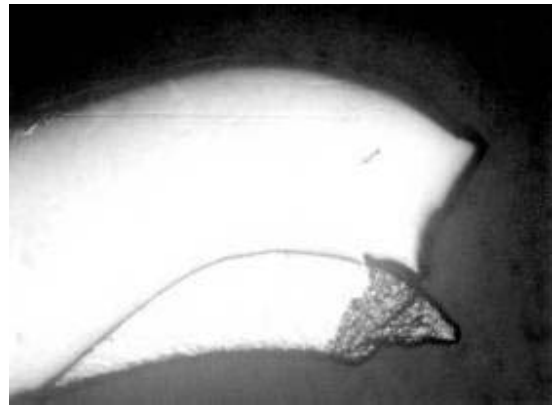
レデューサ(切断後)
